# Asbestinventarisatetest

Dalweg 22, 2328 Hoogstraten

Attestnummer : 20240120-000108.000

**Niet-asbestveilig**

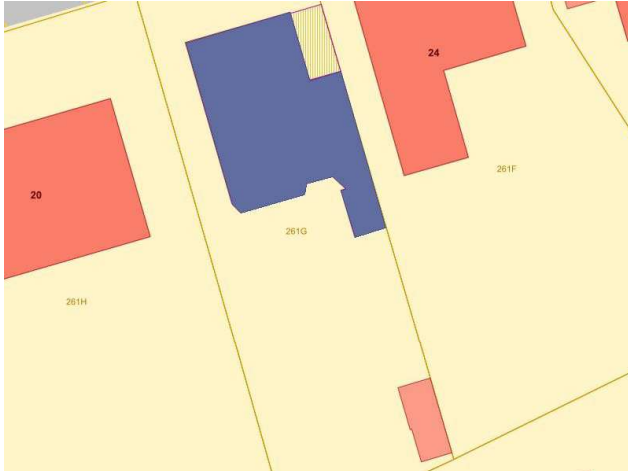
## Zone 1: Hoofdgebouw

- 1 Asbestmateriaal**
- 0 Beperking
- 0 Uitsluiting
- 0 Roerend goed
- 0 Puin, steenslag, (water)bodem
- 0 Advies
- 3 Geen asbest**

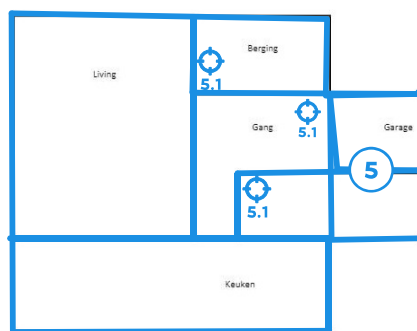
## Plan 1.1: Bezetting muren - Gelijkvloers

Alle muren zijn voorzien van bezetting.

| Beschrijving | Type | Actie |
|---|---|---|
| 5.1 Code: Bezetting muren | Mengmonster | - |

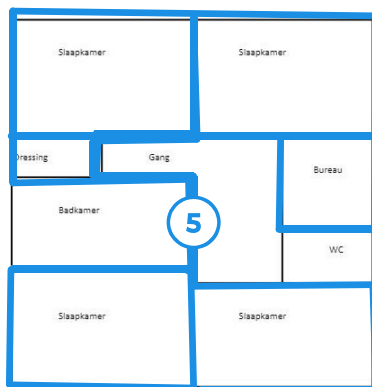
## Plan 1.2: Bezetting muren - 1e verdieping

Alle muren zijn voorzien van bezetting, behalve de badkamer en wc.

| Beschrijving | Type | Actie |
|---|---|---|
| 5. Bezetting muren | Geen asbest | - |

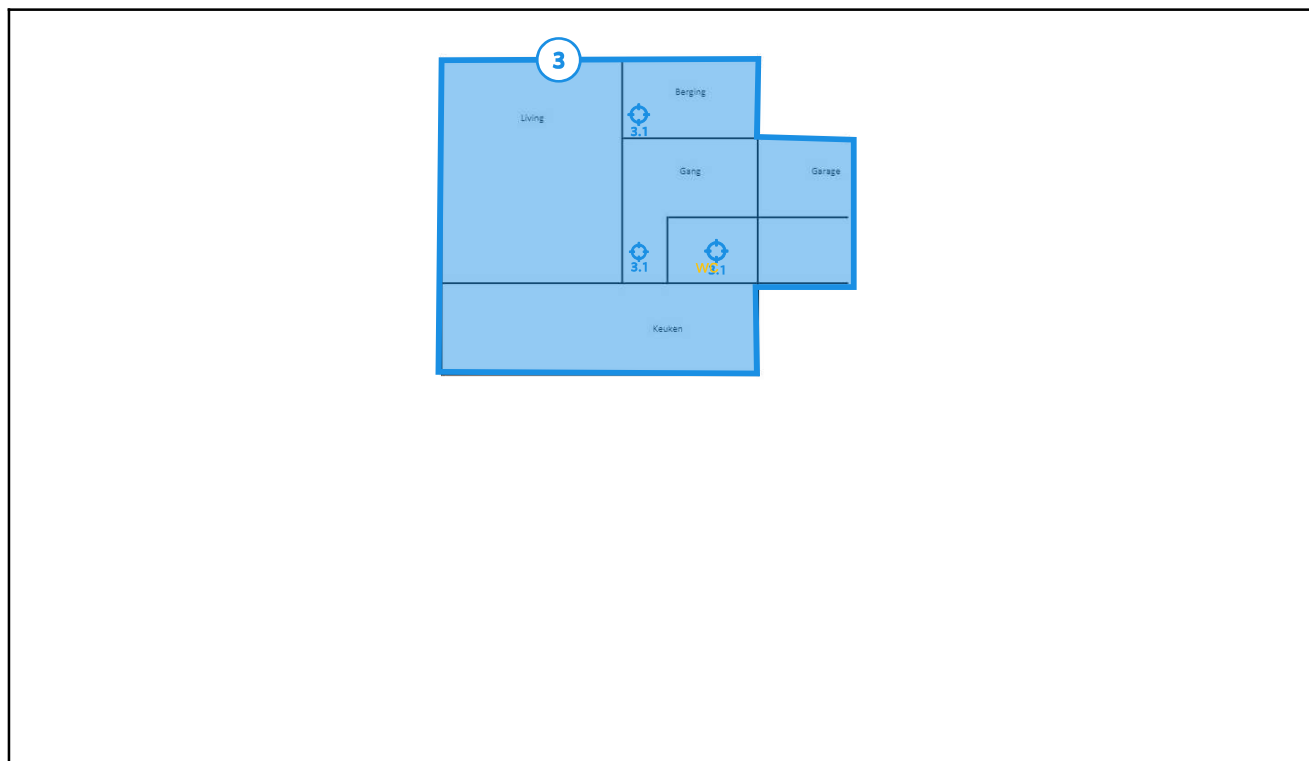
## Plan 1.3: Bezetting plafond - gelijkvloers

| Beschrijving | Type | Actie |
|---|---|---|
| 3.1 Code: Bezetting plafond | Mengmonster | - |

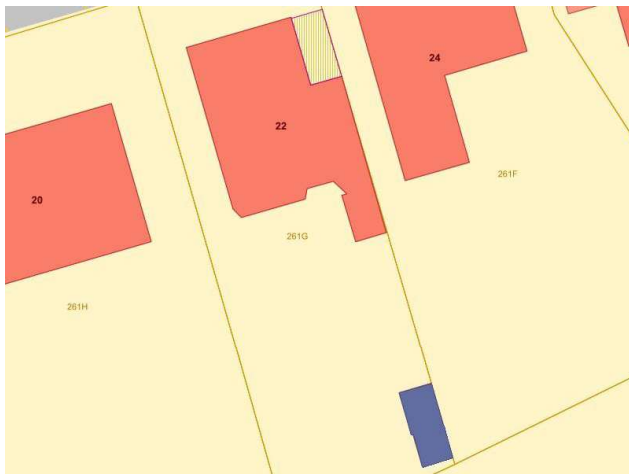
## Zone 2: Bijgebouw

- 1 Asbestmateriaal**
- 0 Beperking
- 0 Uitsluiting
- 0 Roerend goed
- 0 Puin, steenslag, (water)bodem
- 0 Advies
- 0 Geen asbest
