# Asbestinventarisatetest

Duisburgsesteenweg 204, 3090 Overijse

Attestnummer : 20260811-000212.000

Uitgegeven op : 11.08.2026

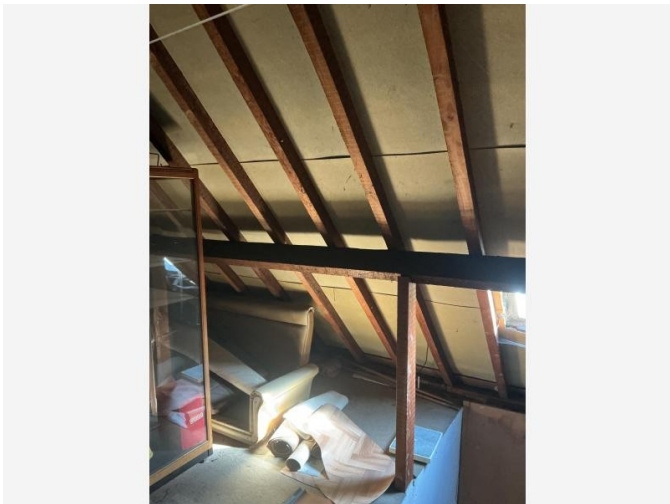
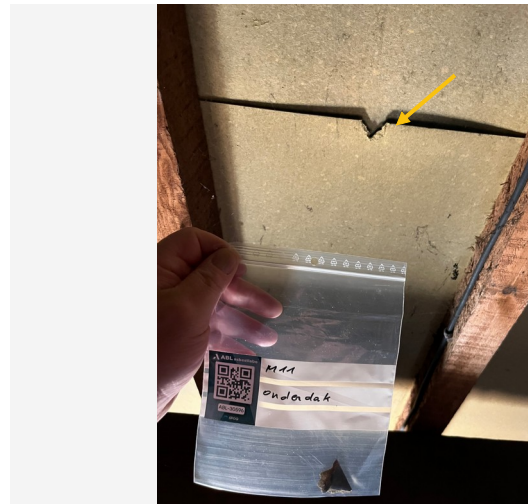
| Identificatiemethode | De asbestdeskundige beoordeelt het materiaal als asbestverdacht en dus asbesthoudend, en dit zonder monstername.<br><br>Motivatie: De monstername brengt andere schade aan dan schade die inherent is aan de monstername. |
| Opmerking | De hoeveelheid betreft een schatting. |

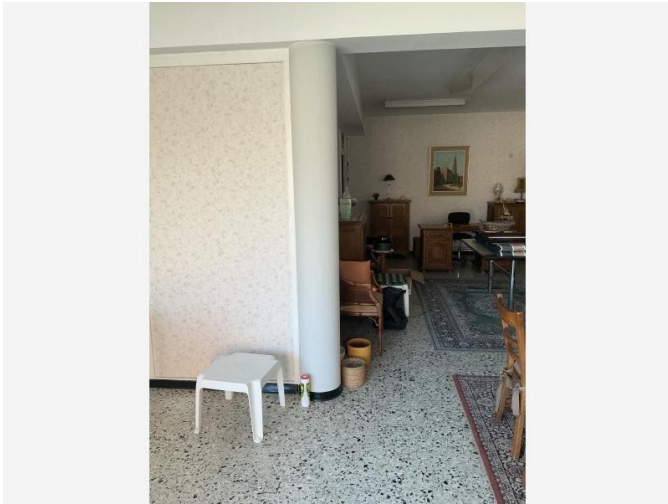
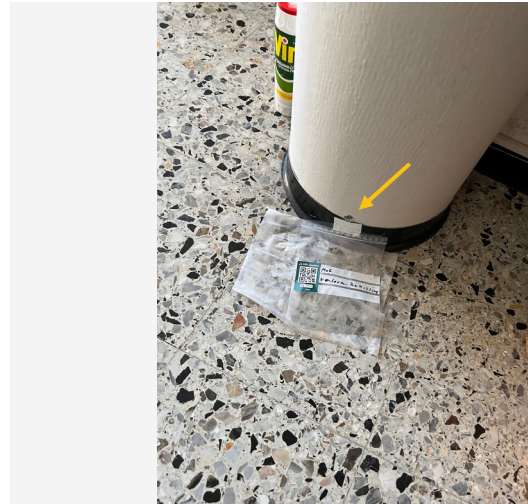
| Destructieve handeling voor identificatie | Nee |
| Opmerking | De hoeveelheid betreft een schatting. |

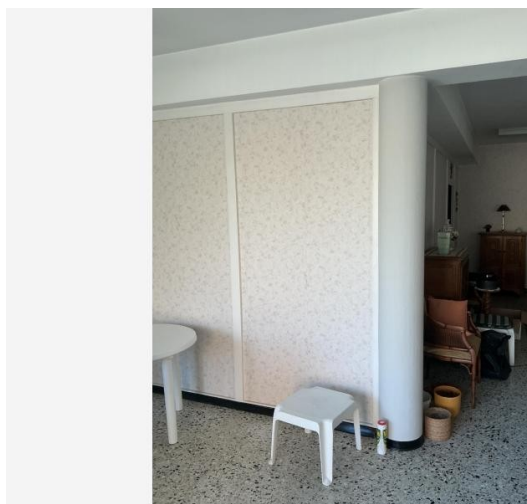
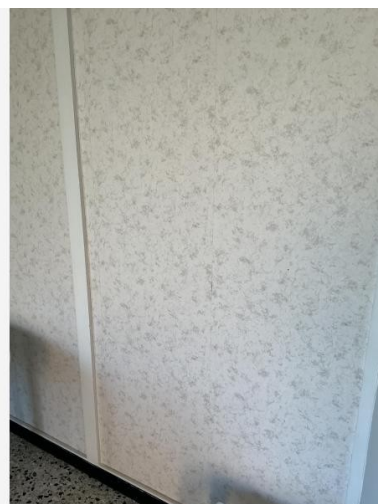
## Fiche 10: Valse wand(en)/voorzetwand(en) – Gipskarton-Pvc-hout

| Basis voor advies | De asbestdeskundige beoordeelt het materiaal als niet-asbestverdacht. |

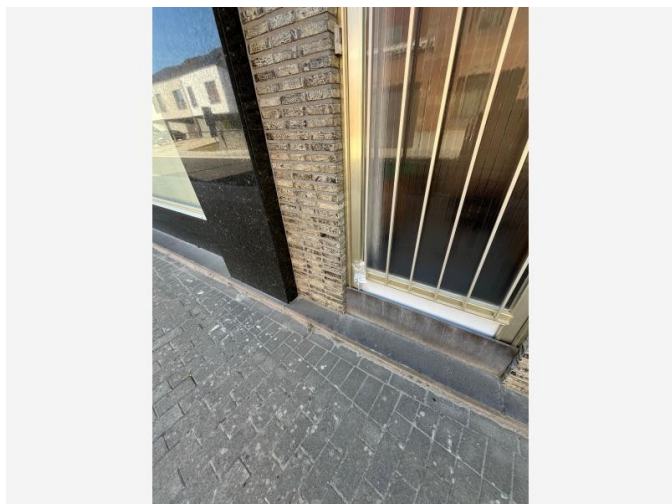
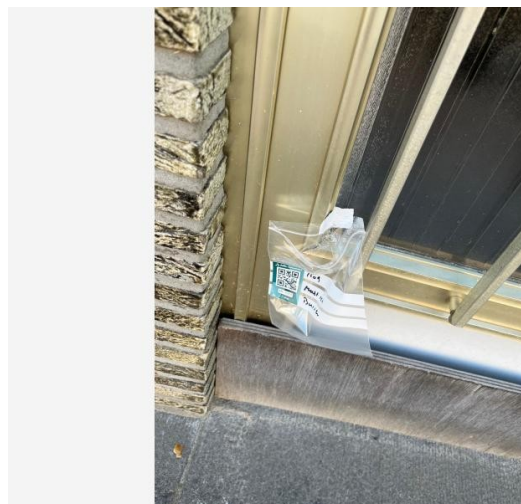
| Opmerking | <p>Er werd enkel een puntstaal genomen van de bovenste laag. Mogelijks zijn er onderliggende asbestverdachte lagen aanwezig die niet waarneembaar waren tijdens de inspectie. Wanneer bij renovatie- of sloopwerken blijkt dat er nog onderliggende lagen aanwezig zijn dient er hiervan een staal te worden genomen welke door een erkend laboratorium moet worden geanalyseerd.</p> <p>De hoeveelheid betreft een schatting.</p> |

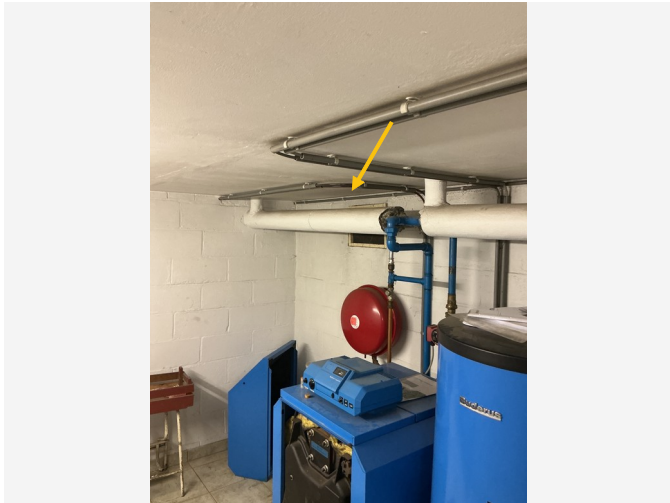
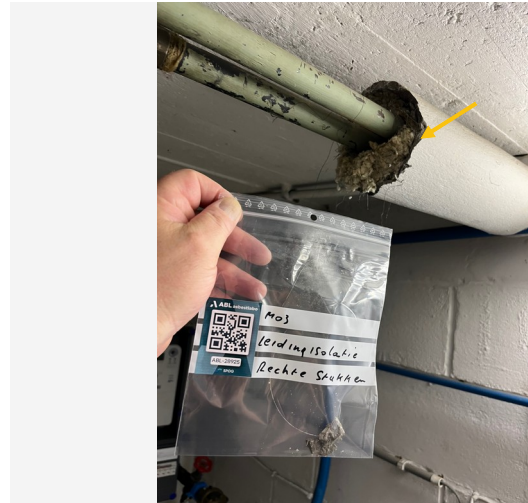
## Fiche 16: Leidingisolatie - cement

Geen asbest

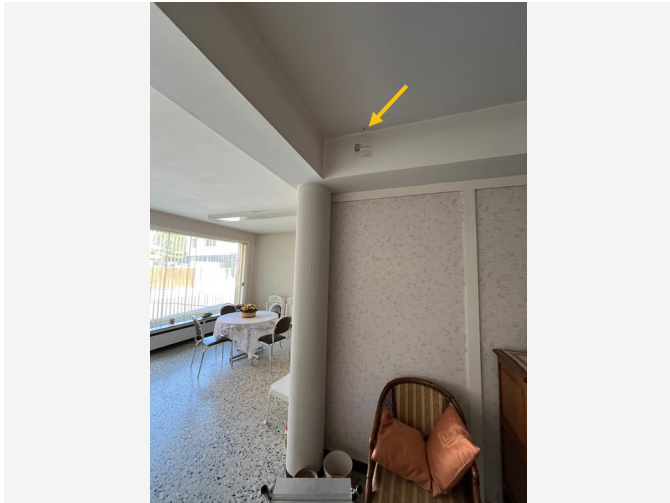
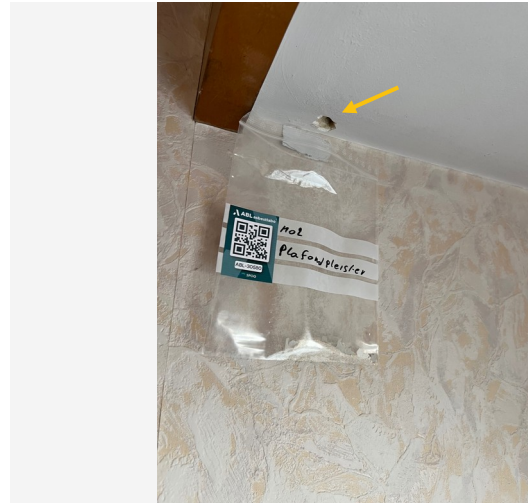
## Fiche 17: Pleisterwerk plafonds

Geen asbest

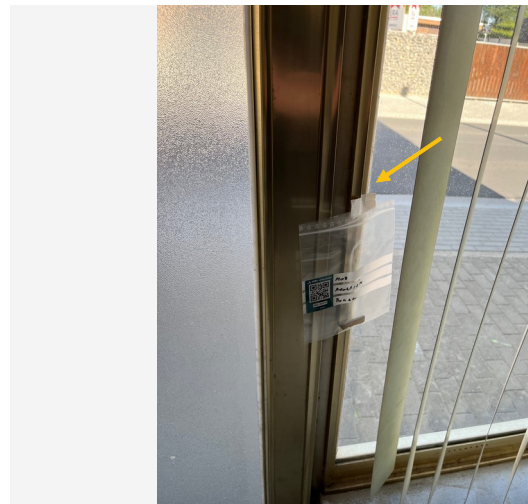
Detailfoto

Geen asbest

| Beschrijving | Mastiek/kit tussen glas en profiel - Binnen |

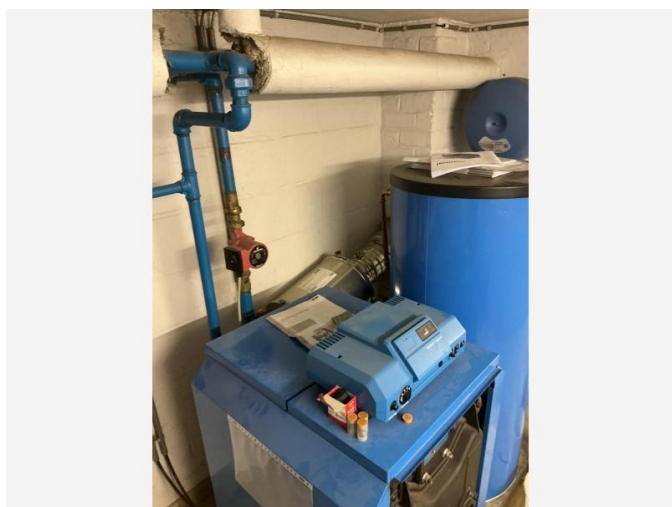
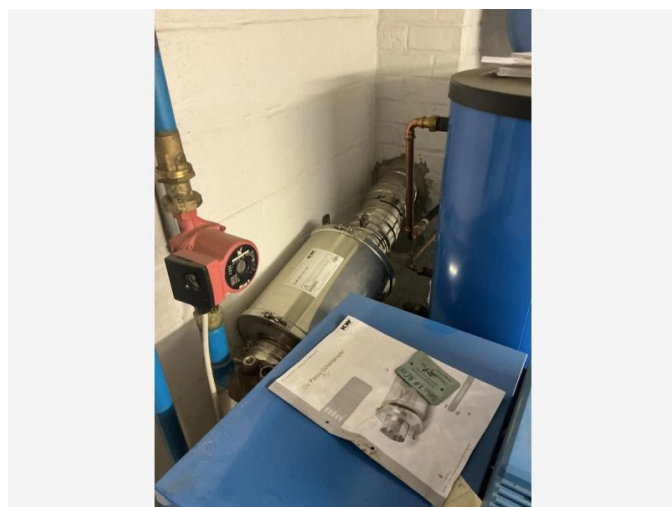
### Fiche 20: Rookgaskanalen - niet verdacht

| Beschrijving | Notitie | Terug te vinden op plannen |
|---|---|---|
| Fiche 20: Rookgaskanalen - niet verdacht | De materialen van rookgaskanalen zijn niet asbest verdacht. Deze bestaan uit | Plan 1.1: Kelder |

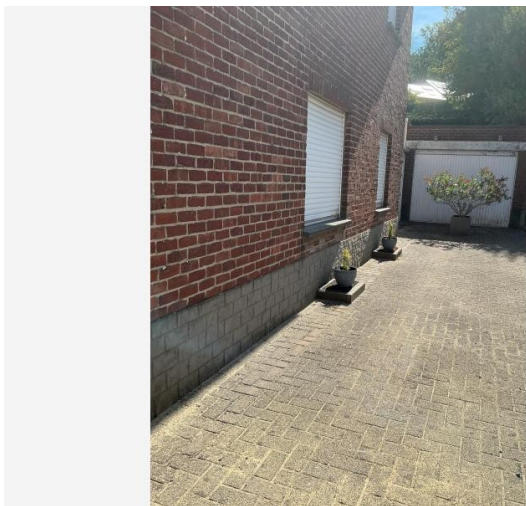
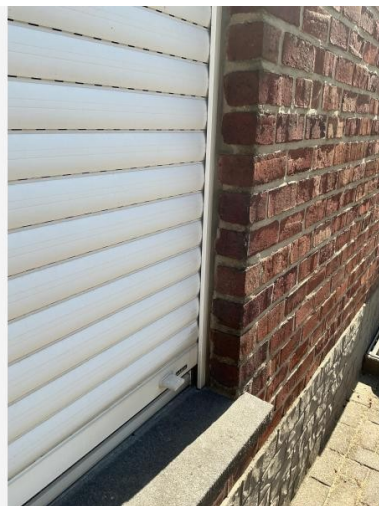
## Fiche 21: Afkitting ramen siliconen

| Beschrijving | Notitie | Terug te vinden op plannen |
|---|---|---|
| Fiche 21: Afkitting ramen siliconen | De afkitting van de ramen bestaat uit siliconen. Dit is niet asbestverdacht. Het betreft de afkitting tussen ramen en profielen en tussen profielen en muren | Plan 1.11: Eerste verdieping |

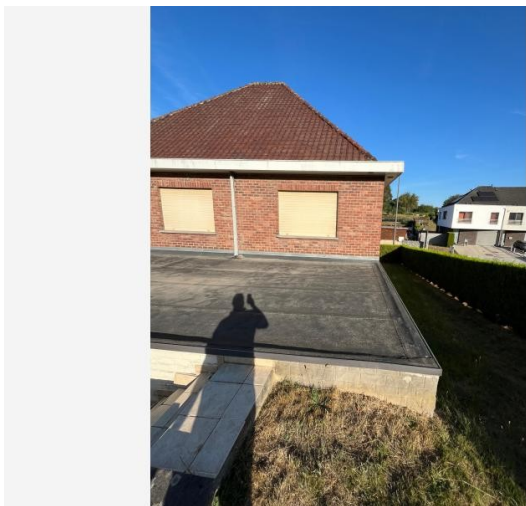
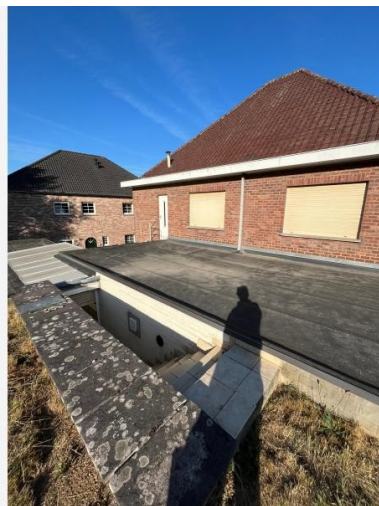
## Fiche 22: Dakbedekking - niet verdacht dak woning

| Beschrijving | Notitie | Terug te vinden op plannen |
|---|---|---|
| Fiche 22: Dakbedekking - niet verdacht dak woning | Dakpannen | Plan 1.12: Woning plan |

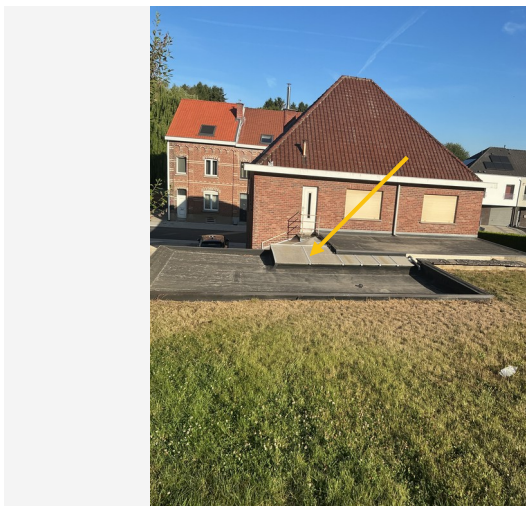
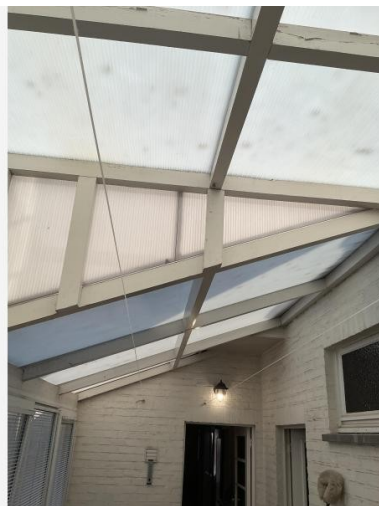
## Fiche 23: Dakbedekking - niet verdacht dak veranda / tuinhuis

| Beschrijving | Notitie | Terug te vinden op plannen |
|---|---|---|
| Fiche 23: Dakbedekking - niet verdacht dak veranda / tuinhuis | Dak bestaat uit acryl platen | Plan 1.12: Woning plan<br>Plan 2.1: Tuinhuis plan |
