# Asbestinventarisatetest

Winkelveldstraat 36, 1700 Dilbeek

Attestnummer : **20251212-000227.000**

Uitgegeven op : **12.12.2025**

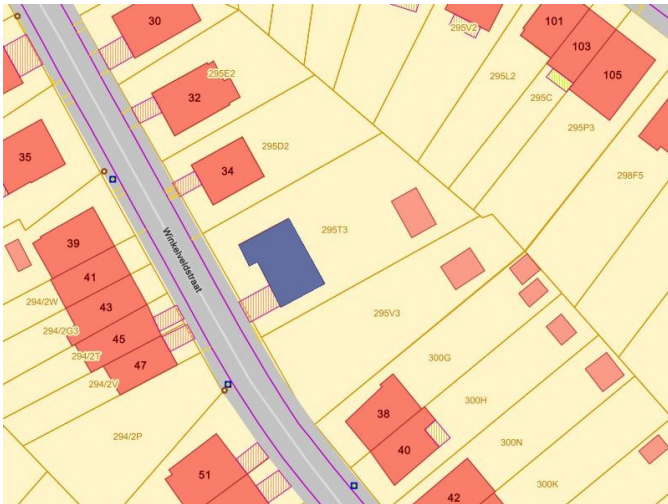
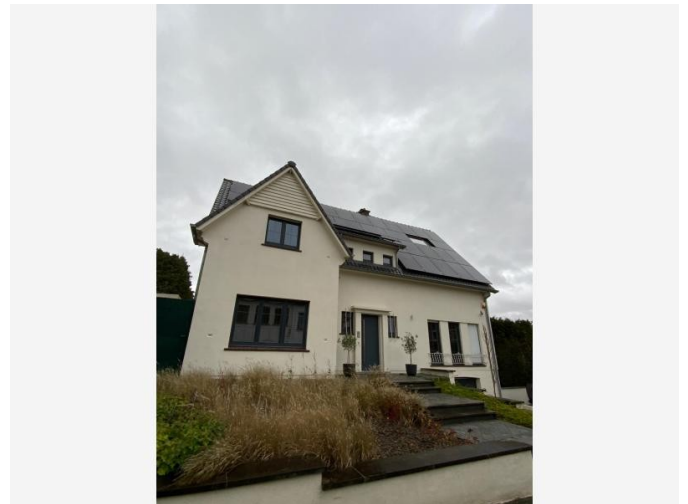
## Zone 1: Hoofdgebouw

Tijdens de inspectie vastgesteld:

- 0 Asbestmaterialen
- 1 Beperking
- 0 Uitsluitingen
- 0 Roerende goederen
- 0 Puin, steenslag, (water)bodem
- 0 Adviezen
- 2 Geen asbest

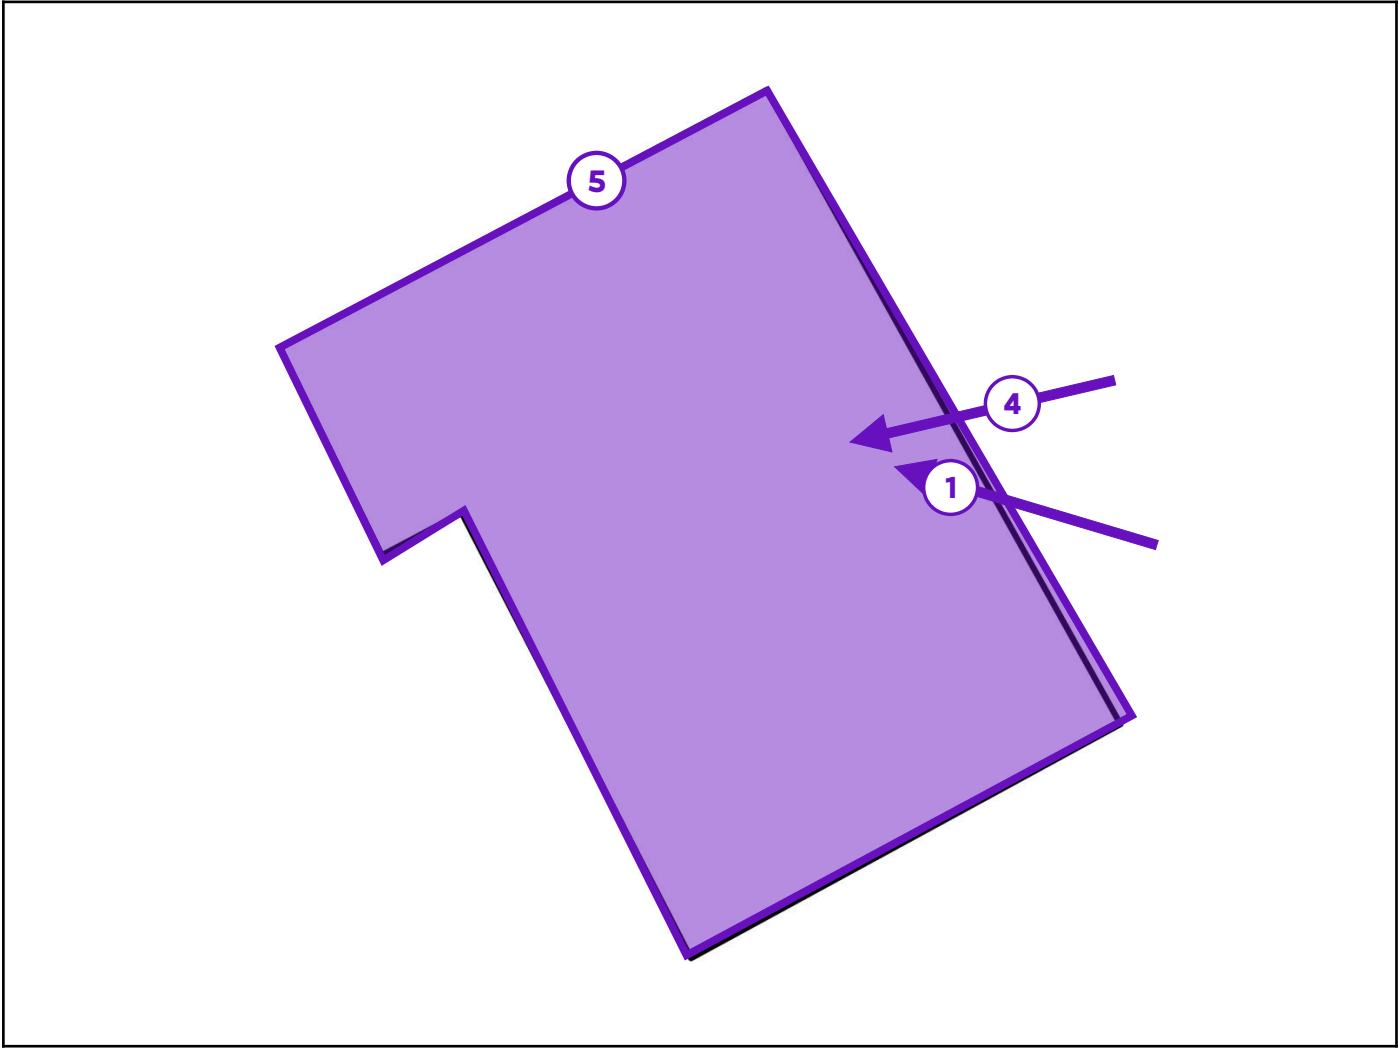
# Plan 1.1: Hoofdgebouw plan

| Beschrijving | Type | Actie |
|---|---|---|
| 5. Dakbedekking bestaande uit pannen (niet verdacht) | Overige ruimte of materiaal | - |

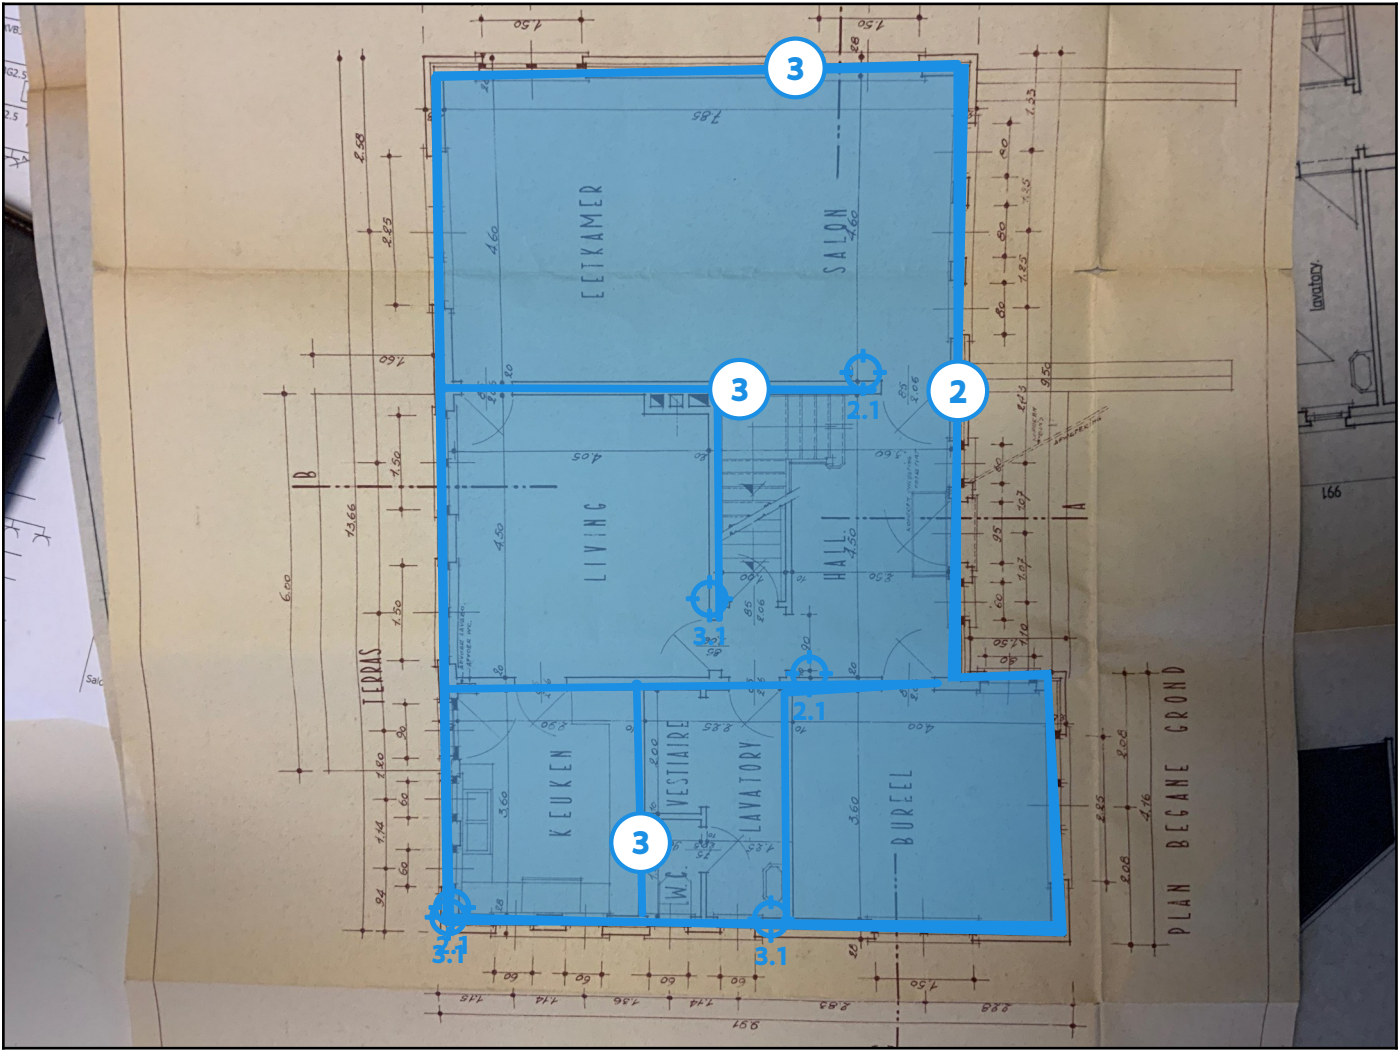
# Plan 1.3: Gelijkvloers

| Beschrijving | Type | Actie |
|---|---|---|
| 3.1 Code: 81225-Plei-wink | Mengmonster | - |

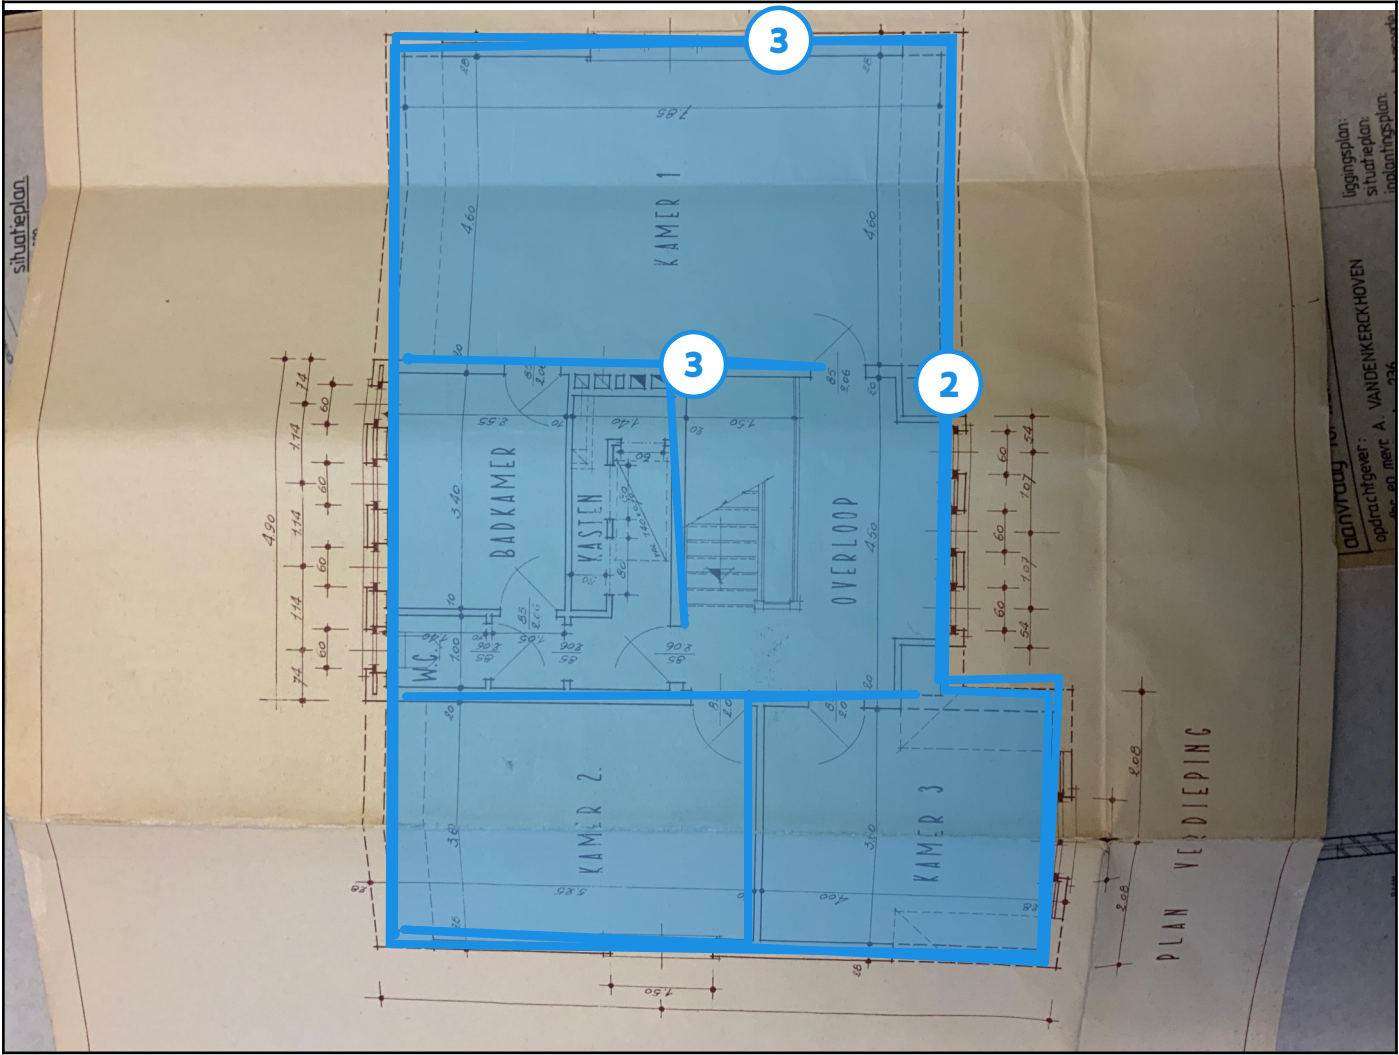
# Plan 1.4: Verdieping

| Beschrijving | Type | Actie |
|---|---|---|
| 3. Pleisterwerk wanden | Geen asbest | - |

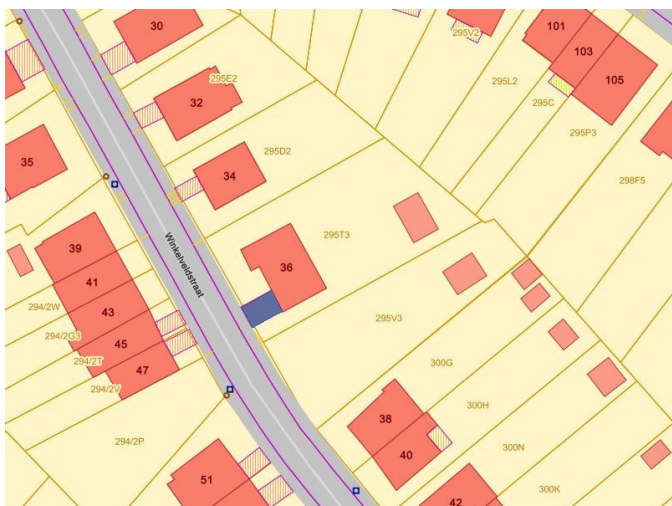
## Zone 2: Ingezonken garagetoegang

Tijdens de inspectie vastgesteld:

- 0 Asbestmaterialen
- 0 Beperkingen
- 0 Uitsluitingen
- 0 Roerende goederen
- 0 Puin, steenslag, (water)bodem
- 0 Adviezen
- 0 Geen asbest

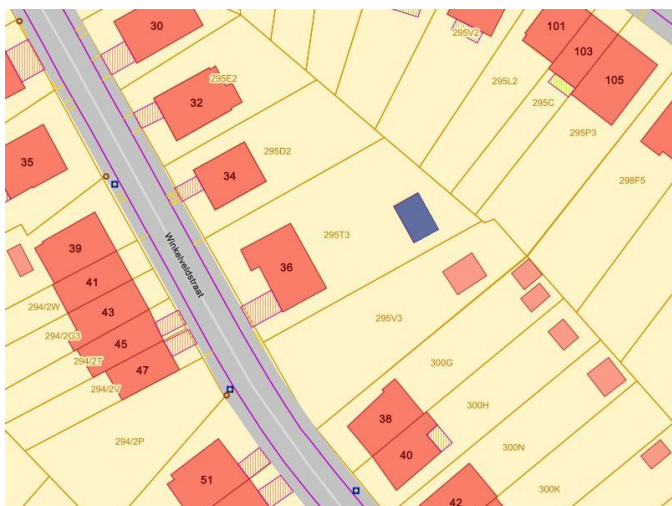
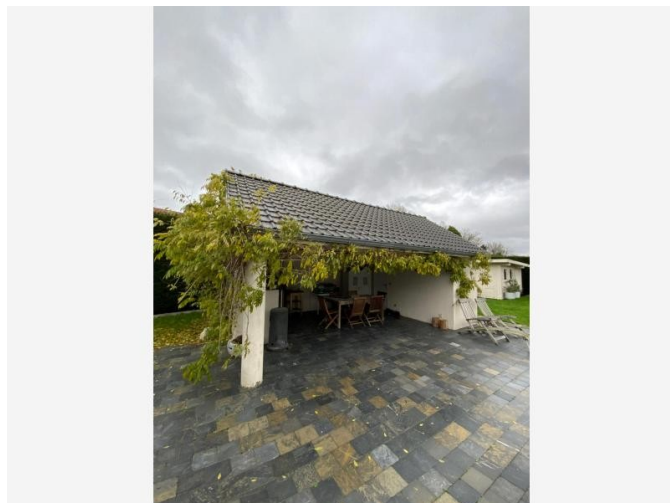
## Zone 3: Bijgebouw

Tijdens de inspectie vastgesteld:

- 0 Asbestmaterialen
- 0 Beperkingen
- 0 Uitsluitingen
- 0 Roerende goederen
- 0 Puin, steenslag, (water)bodem
- 0 Adviezen
- 0 Geen asbest
