# Asbestinventarisatetest

Het Bergske 20, 3550 Heusden-Zolder

Attestnummer : **20260827-000339.000**

**Asbestveilig** (maar mogelijk niet asbestvrij)

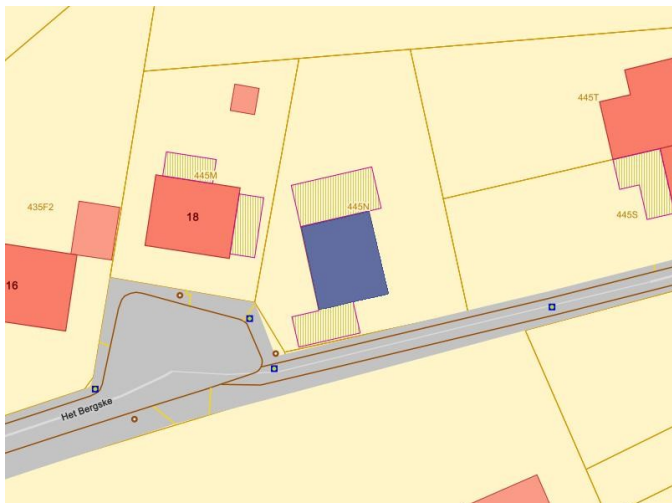
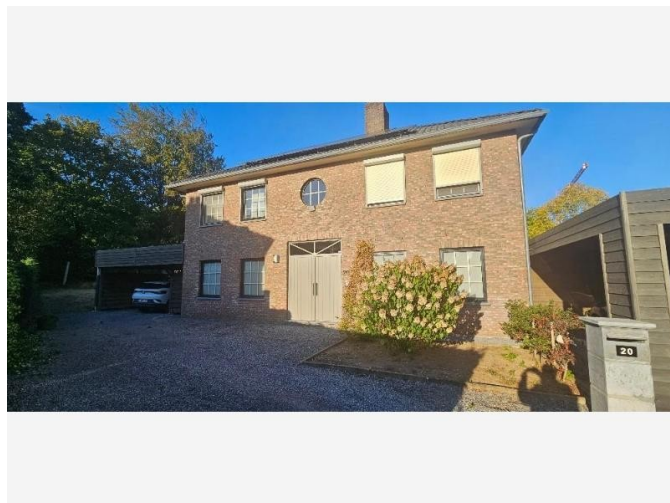
## Zone 1: Woning

- 0 Asbestmaterialen
- 1 Beperking
- 0 Uitsluitingen
- 0 Roerende goederen
- 0 Puin, steenslag, (water)bodem
- 0 Adviezen
- 2 Geen asbest

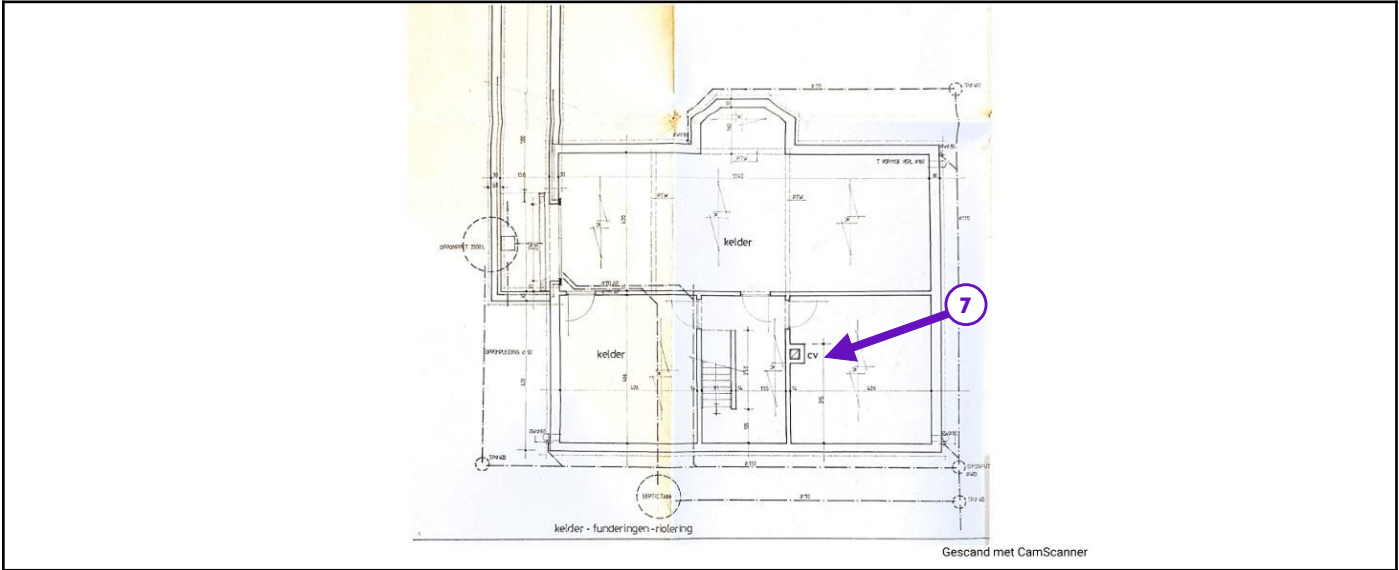
# Plan 1.1: Kelderplan

| Beschrijving | Type | Actie |
|---|---|---|
| 7. Dichtingen CV installatie | Overige ruimte of materiaal | - |

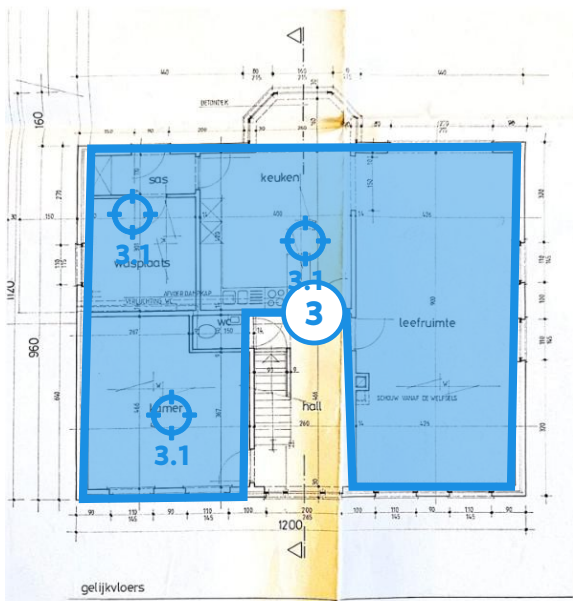
# Plan 1.2: Grondplan

| Beschrijving | Type | Actie |
|---|---|---|
| 3.1 Code: Msnr.2 Pleisterwerk plafond | Mengmonster | - |

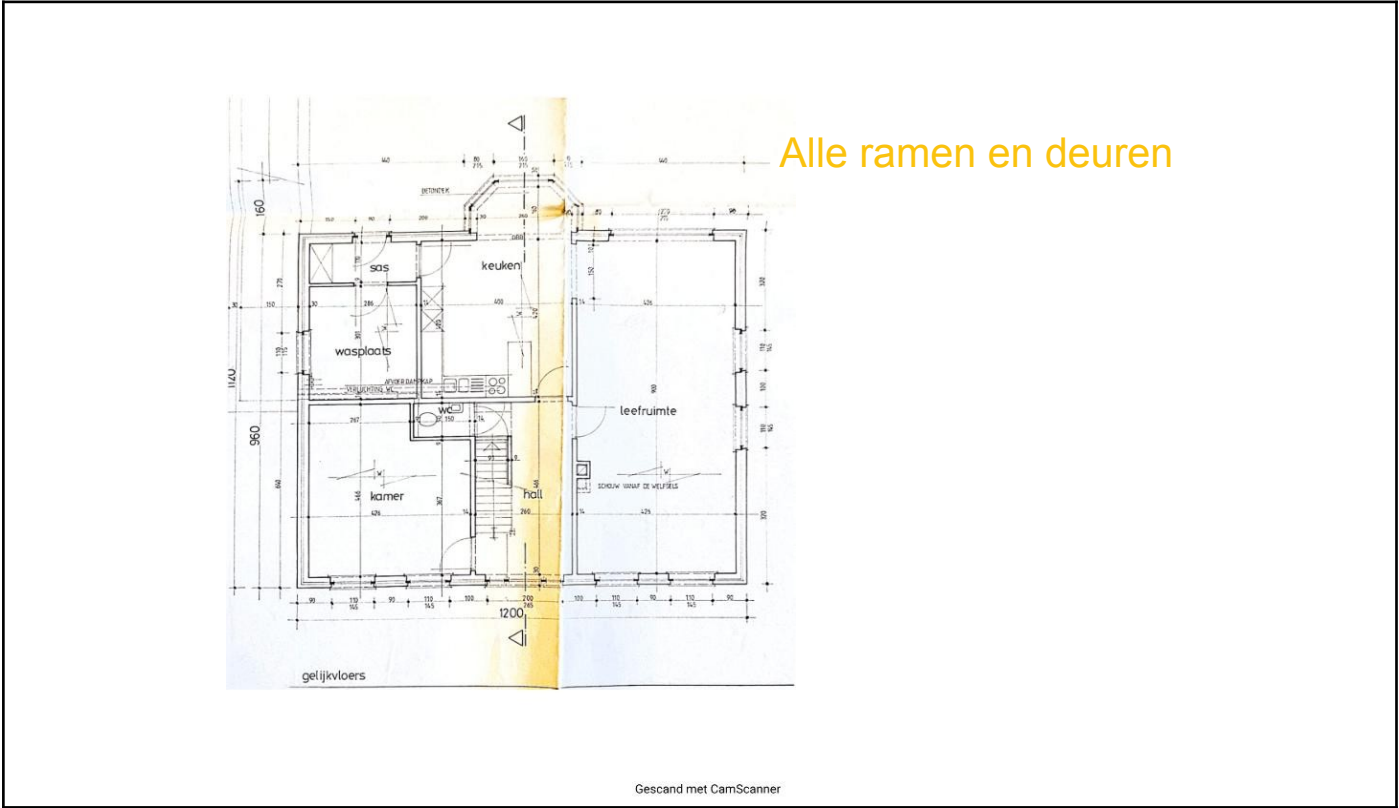
# Plan 1.3: Grondplan

| Beschrijving | Type | Actie |
|---|---|---|
| 4. Kitwerk ramen en deuren | Overige ruimte of materiaal | - |

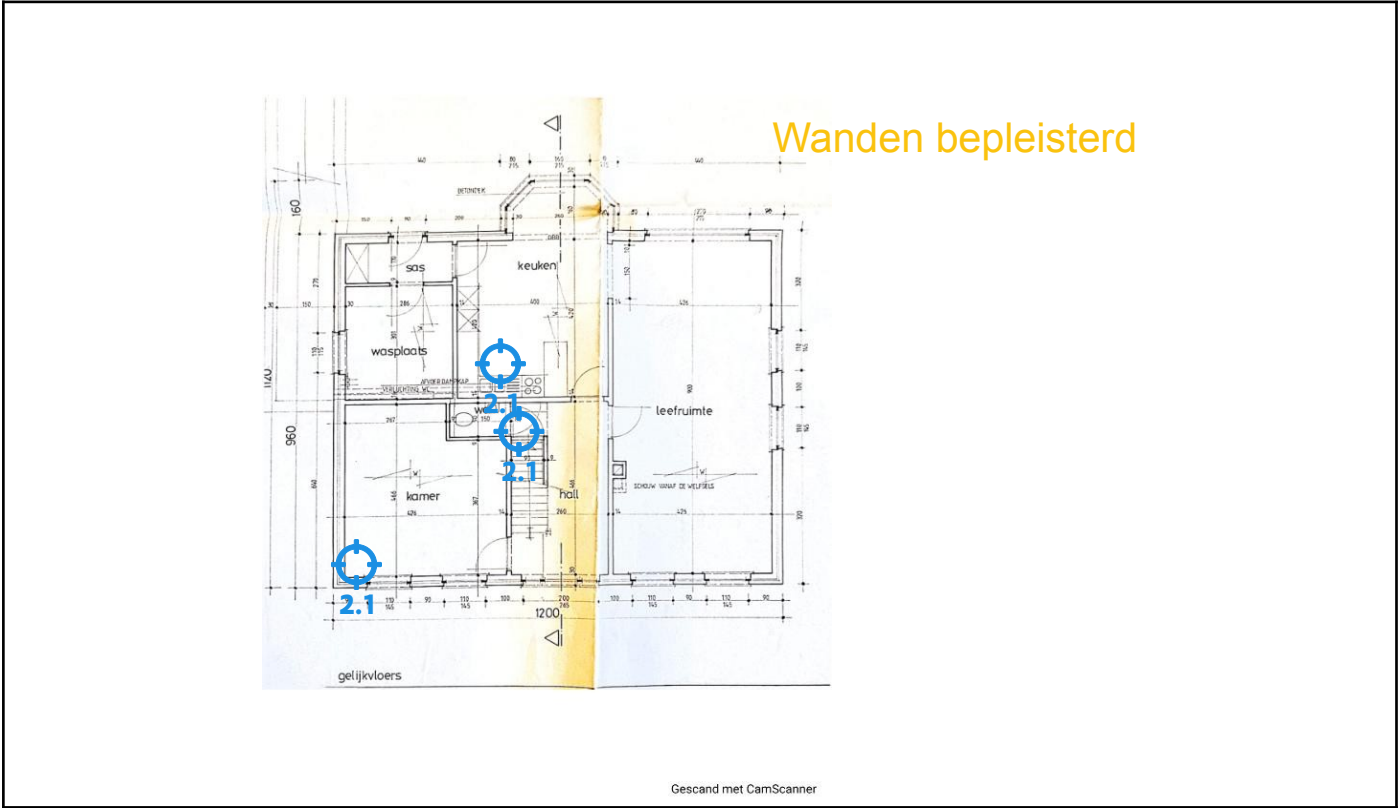
# Plan 1.4: Grondplan

| Beschrijving | Type | Actie |
|---|---|---|
| 2.1 Code: Msnr.1 Pleisterwerk wanden | Mengmonster | - |

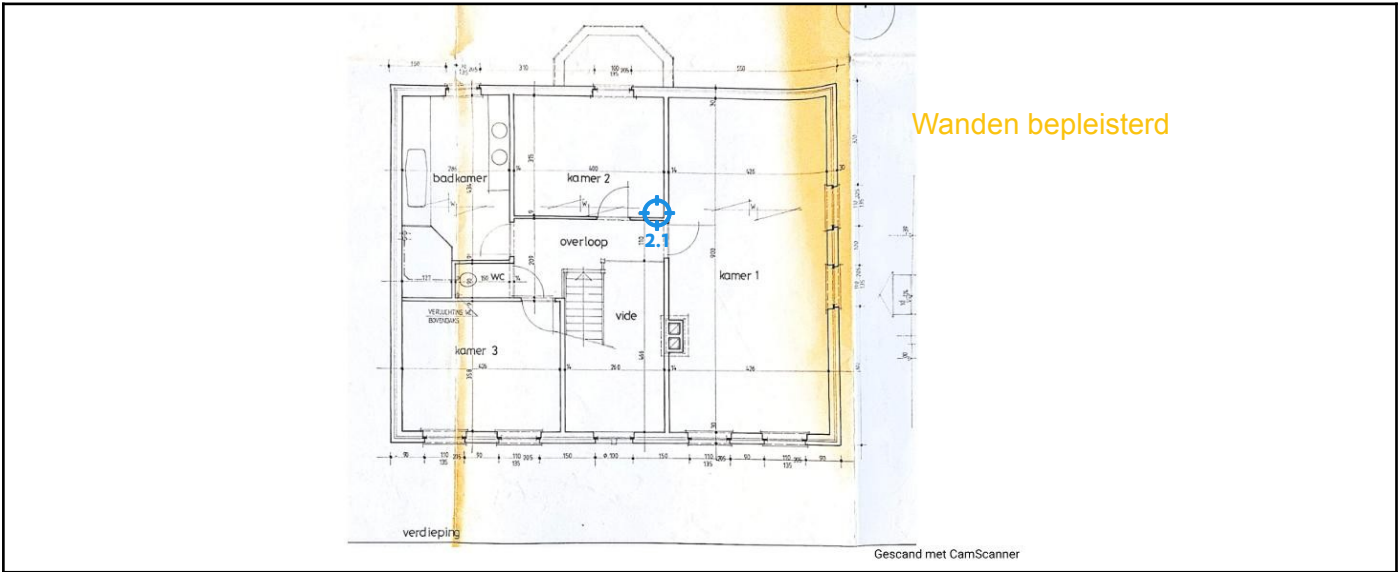
# Plan 1.5: Verdiepingplan

| Beschrijving | Type | Actie |
|---|---|---|
| 2.1 Code: Msnr.1 Pleisterwerk wanden | Mengmonster | - |

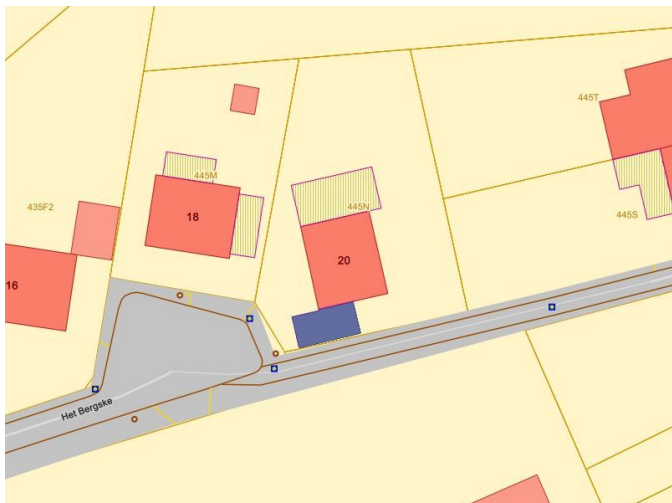
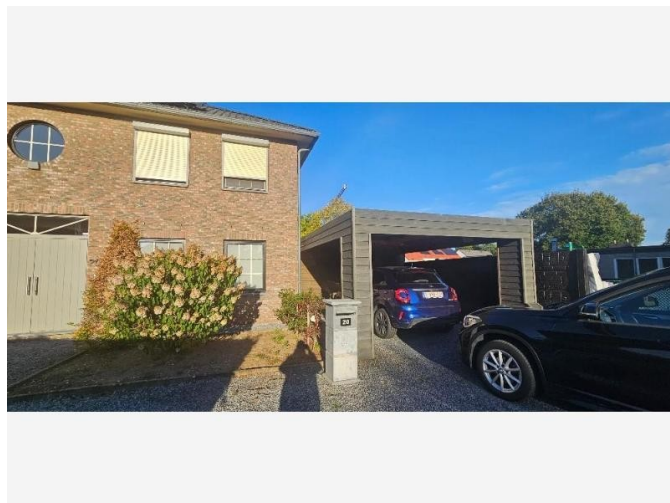
## Zone 2: Carport 1

- 0 Asbestmaterialen
- 0 Beperkingen
- 0 Uitsluitingen
- 0 Roerende goederen
- 0 Puin, steenslag, (water)bodem
- 0 Adviezen
- 0 Geen asbest

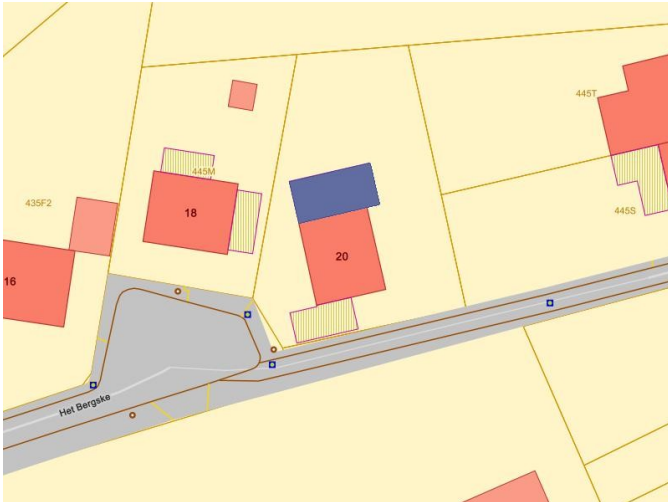
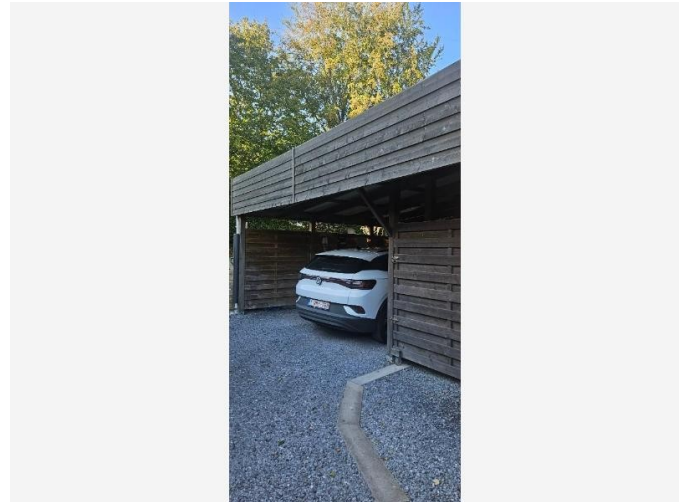
## Zone 3: Afdak berging

- 0 Asbestmaterialen
- 0 Beperkingen
- 0 Uitsluitingen
- 0 Roerende goederen
- 0 Puin, steenslag, (water)bodem
- 0 Adviezen
- 0 Geen asbest
