# Asbestinventarisatetest

Sparrenlaan 26, 2350 Vosselaar

Attestnummer : 20260827-000449.000

Uitgegeven op : 27.08.2026

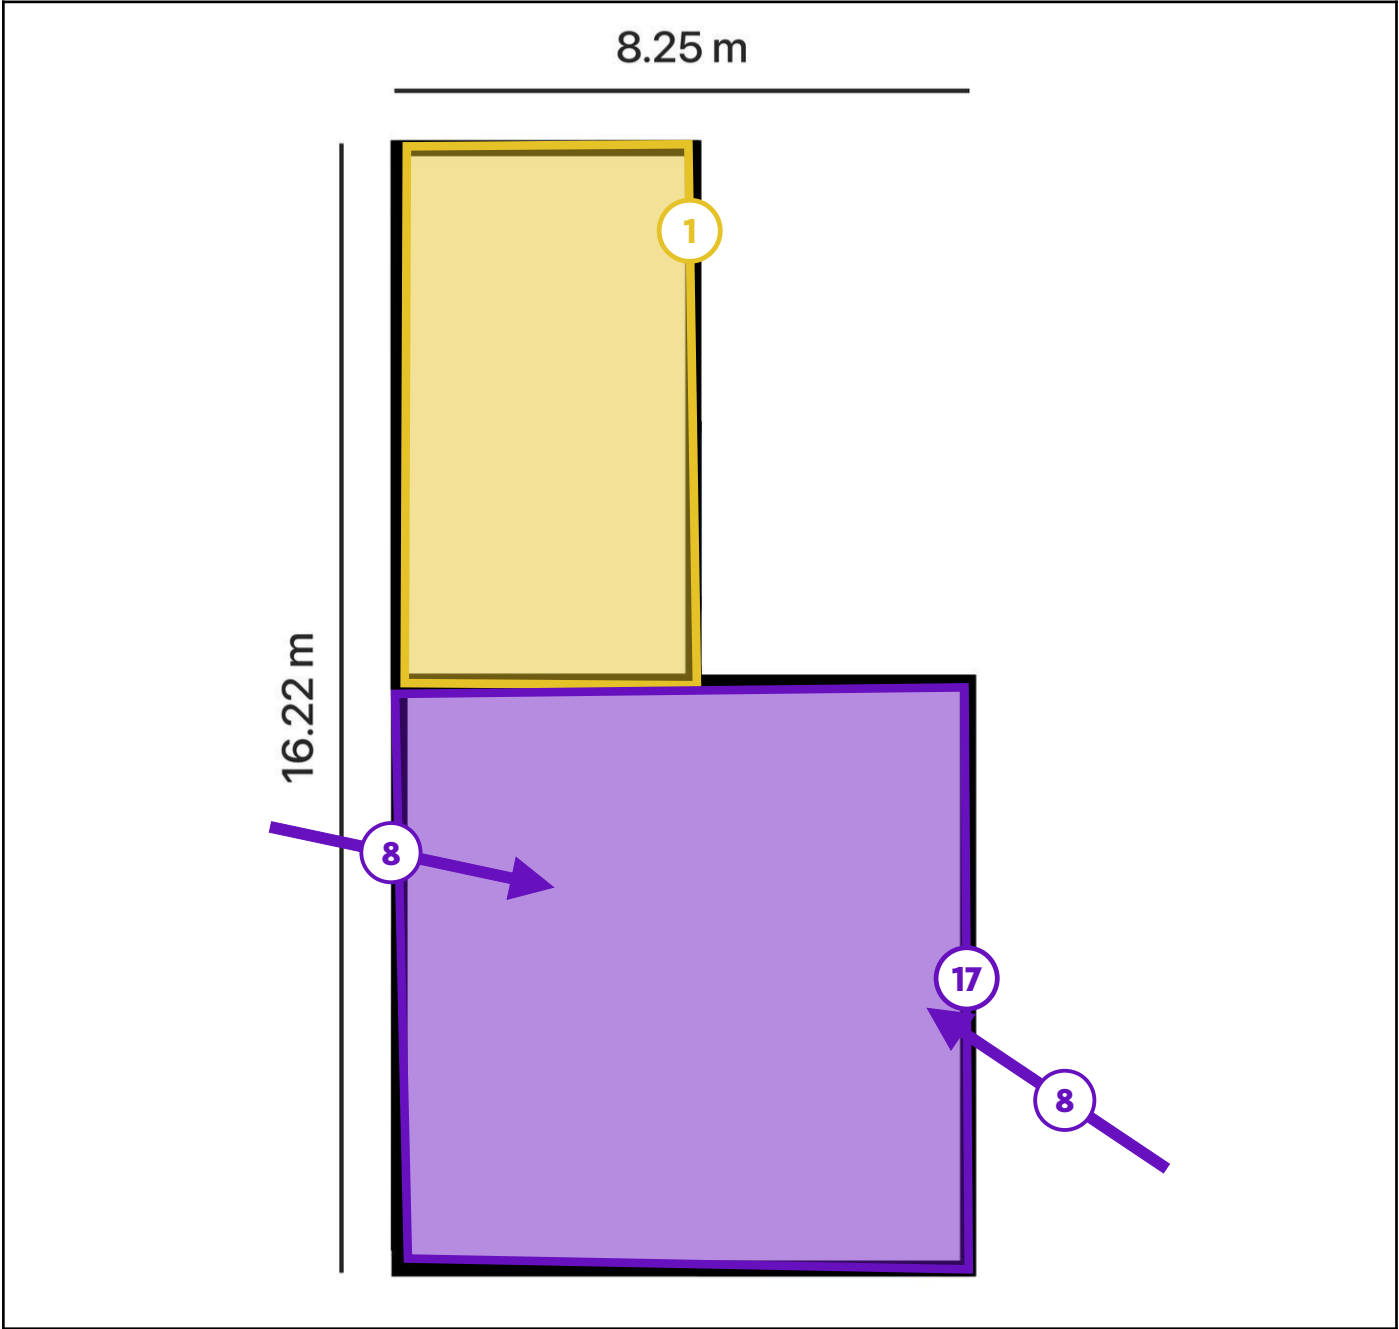
# Plan 1.10: Dakenplan

| Beschrijving | Type | Actie |
|---|---|---|
| 1. Roofing zonder staalname (lekkagerisico-zie opmerking) | Asbestmateriaal | Zorgvuldig beheren |

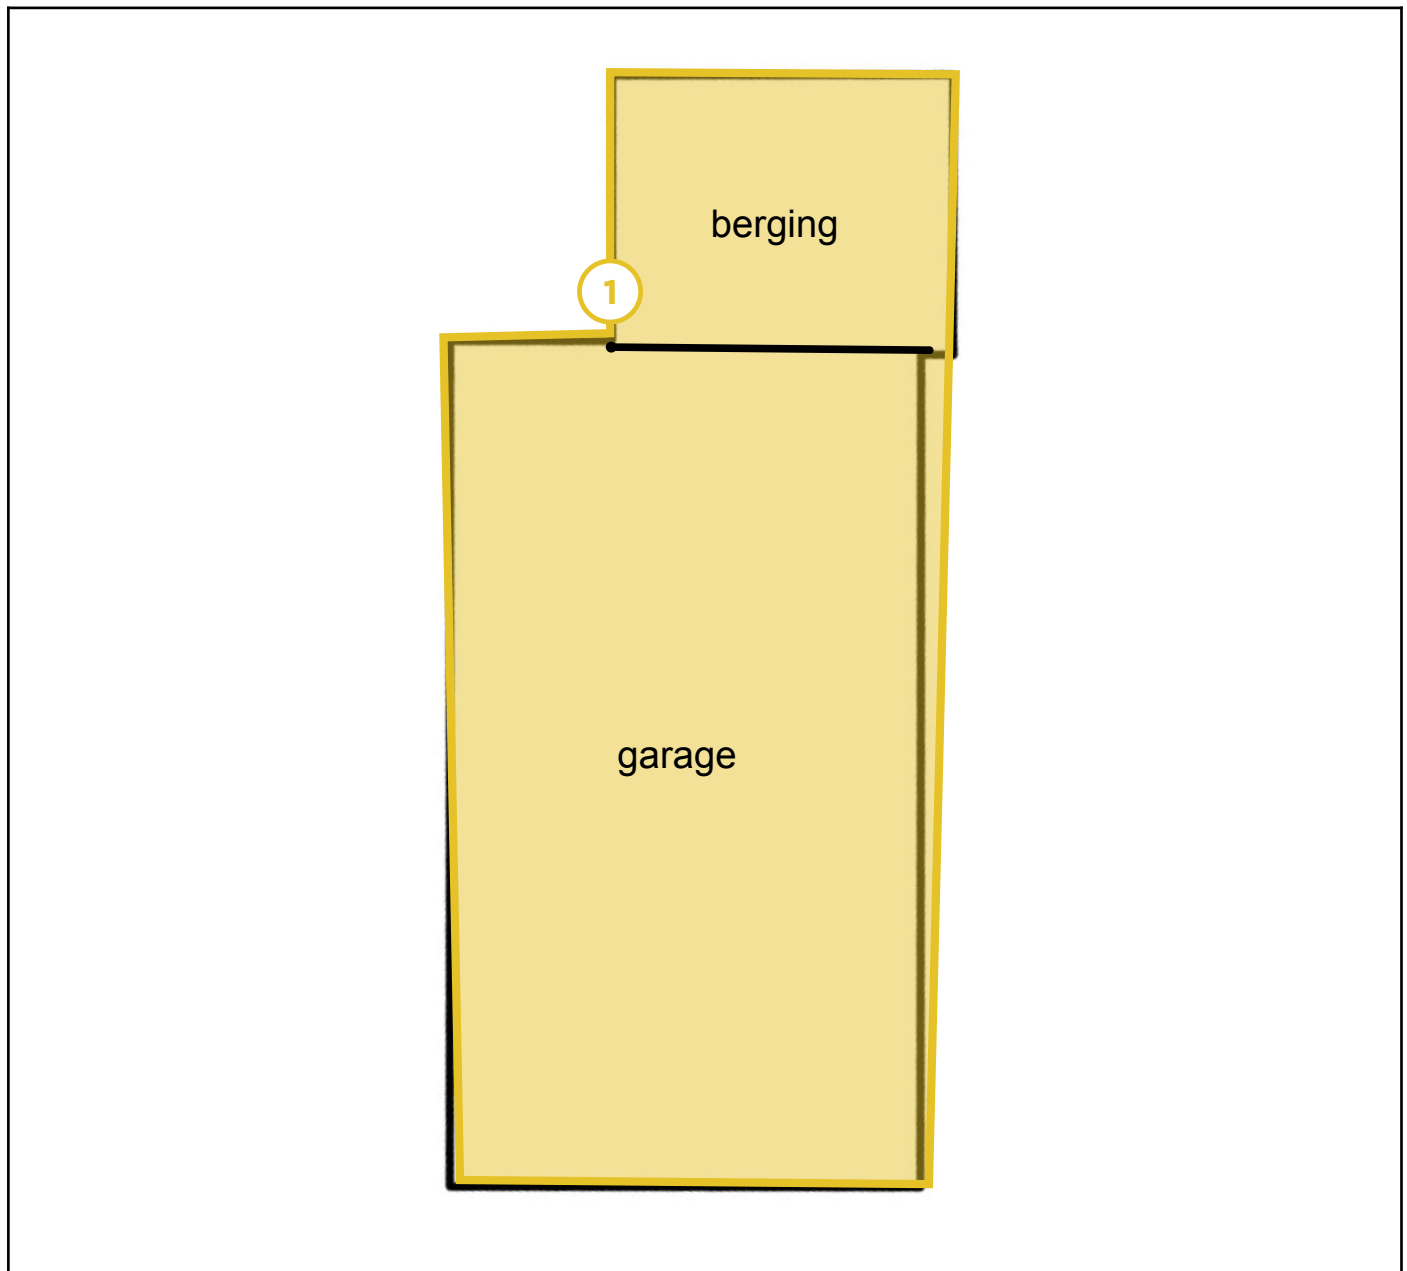
## Plan 2.3: Garage dakplan

| Beschrijving | Type | Actie |
|---|---|---|
| 1. Roofing zonder staalname (lekkagerisico-zie opmerking) | Asbestmateriaal | Zorgvuldig beheren |

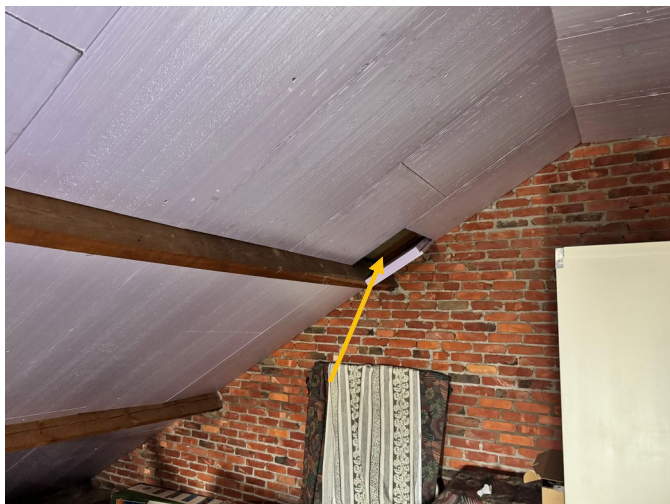
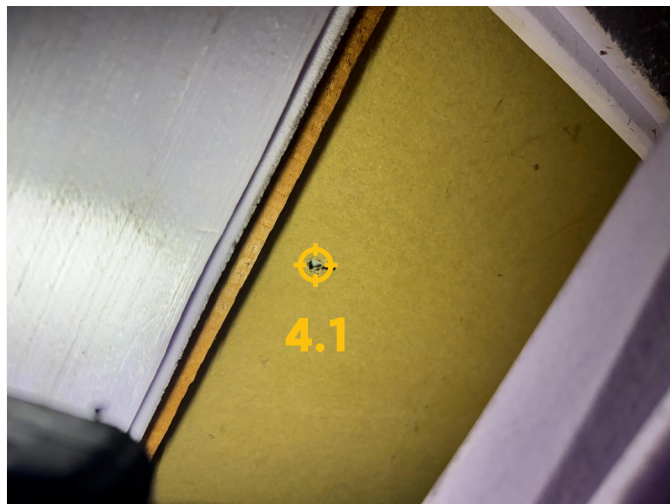
| Identificatiemethode | De asbestdeskundige beoordeelt het materiaal als asbesthoudend, en dit zonder monsternamen. |

Vermijd stofvorming en stofverspreiding op elk moment van de werken. Bevochtig of fixeer het materiaal.

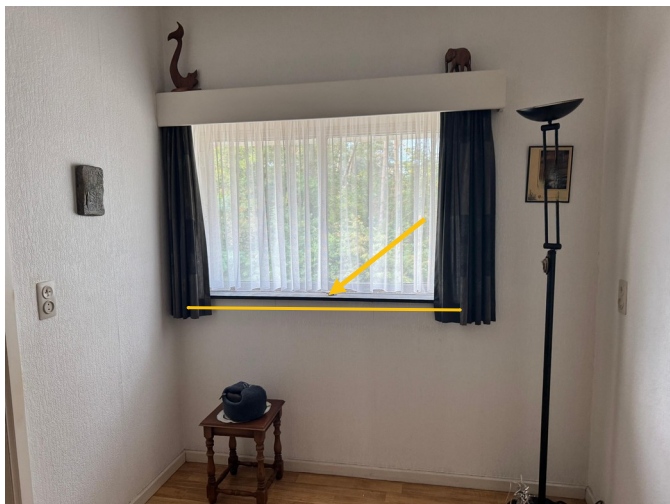
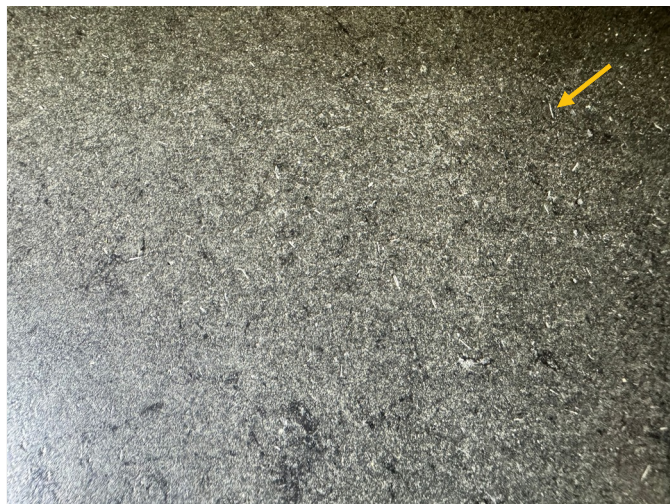
| Opmerking | De hoeveelheid is een zo nauwkeurig mogelijke opmeting. Hieraan kunnen evenwel geen rechten worden ontleend. |

Vermijd stofvorming en stofverspreiding op elk moment van de werken. Bevochtig of fixeer het materiaal.

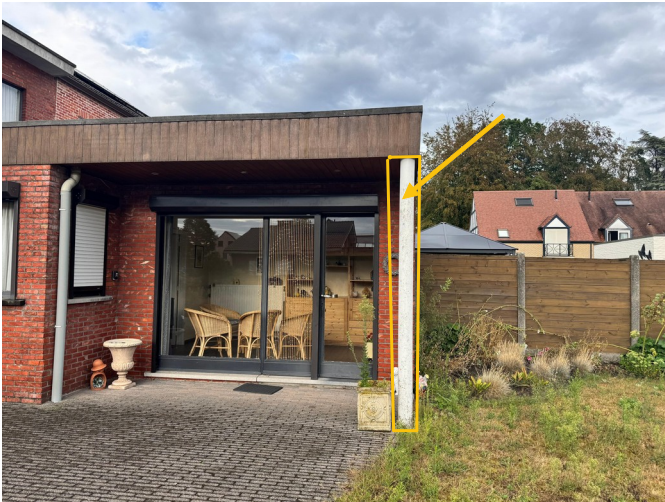
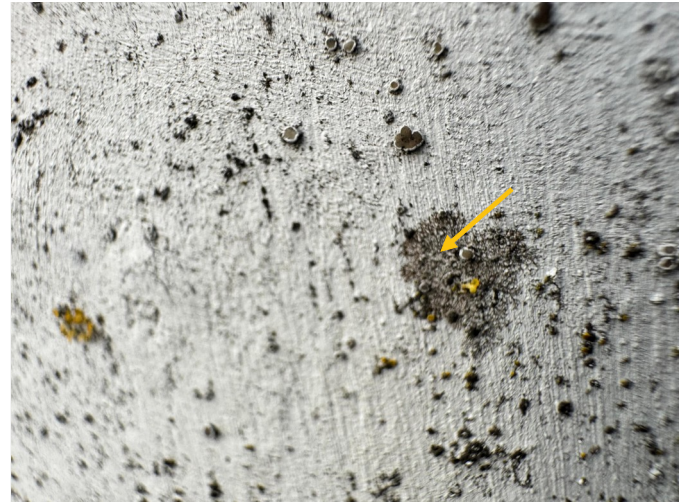
| Opmerking | De hoeveelheid is een zo nauwkeurig mogelijke opmeting. Hieraan kunnen evenwel geen rechten worden ontleend. |

Vermijd stofvorming en stofverspreiding op elk moment van de werken. Bevochtig of fixeer het materiaal.
