# Asbestinventarisatetest

Ursulinenstraat 17, 1730 Asse

Attestnummer : 20260819-000178.000

Uitgegeven op : 19.08.2026

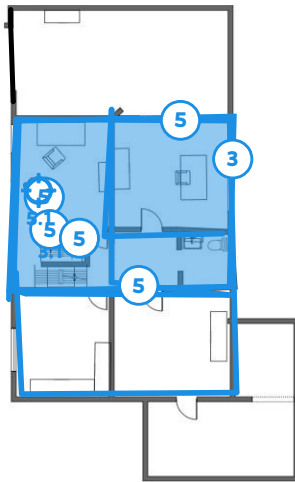
## Plan 1.3: verdiep 1 plan

| Beschrijving | Type | Actie |
|---|---|---|
| 1. Dak bestaande uit leien | Asbestmateriaal | <a href="#">Verwijderen</a> |

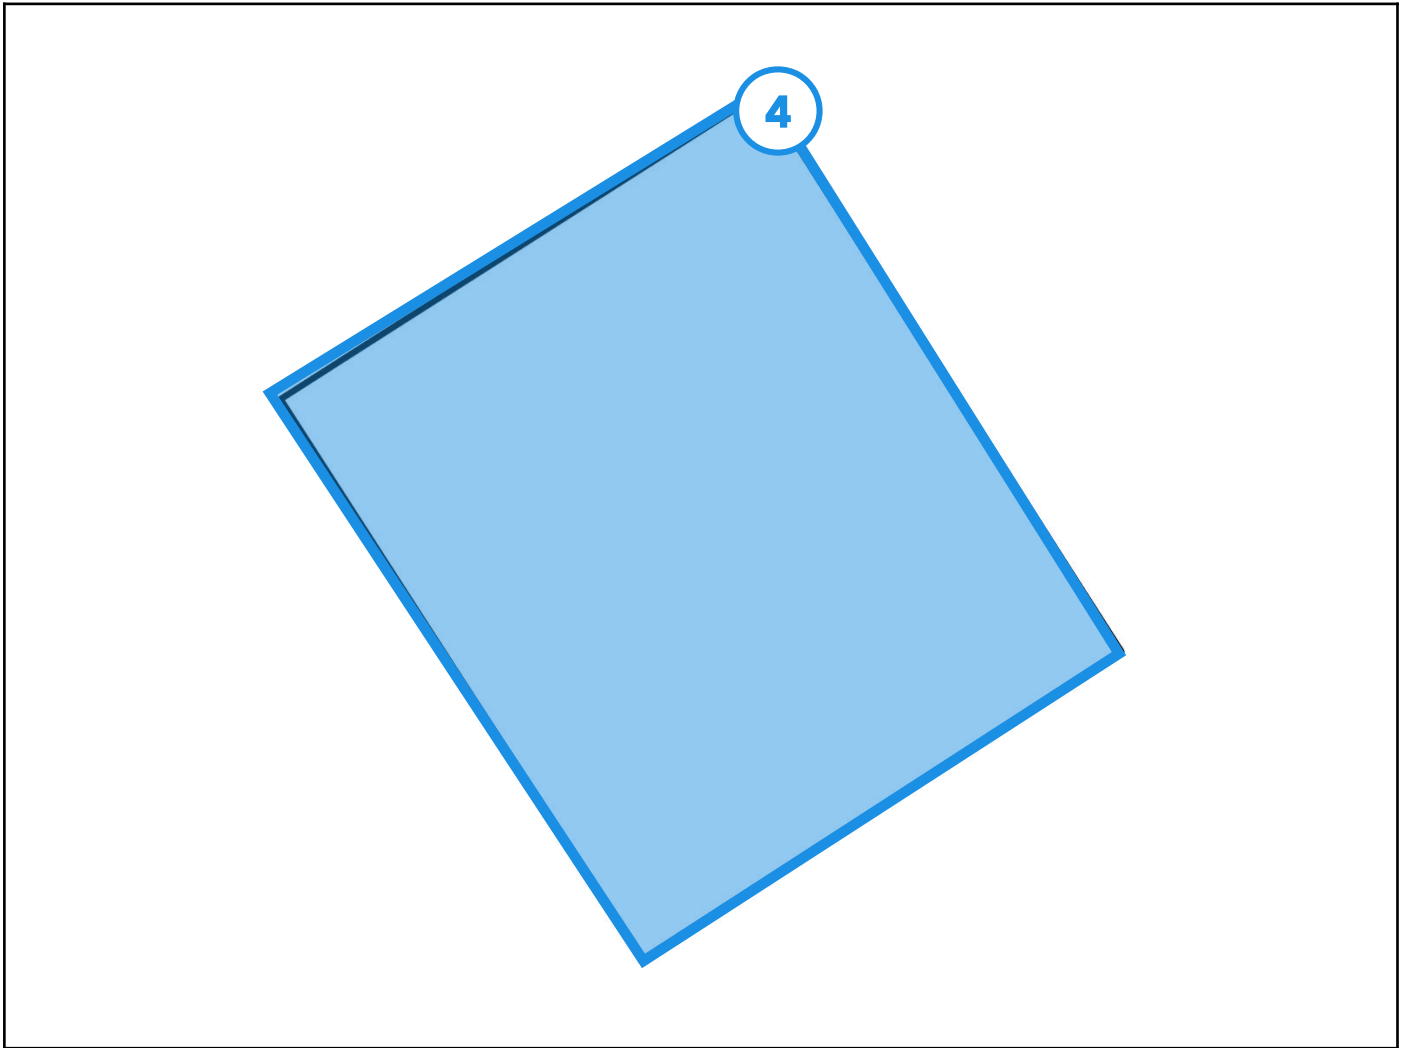
## Plan 1.5: woning plan

| Beschrijving | Type | Actie |
|---|---|---|
| 4. Onderdak type Menuiserite | Geen asbest | - |
