# Asbestinventarisatattest

Kouter 59, 1785 Merchtem

Attestnummer : 20260828-000232.000

**Niet-asbestveilig**

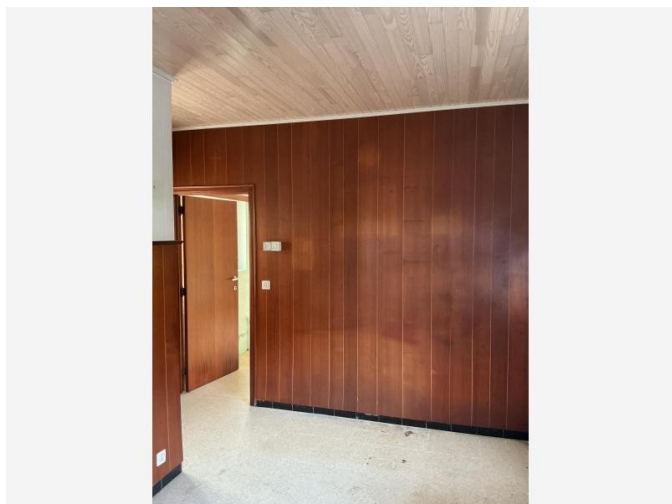
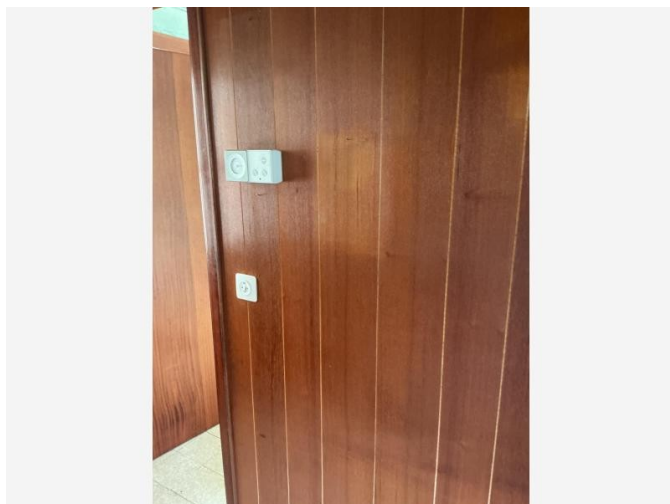
De wanden bestaan uit niet-asbestverdachte houten platen. Zonder destructie is het niet mogelijk om na te gaan of er asbestverdachte materialen aanwezig zijn achter de houten platen.

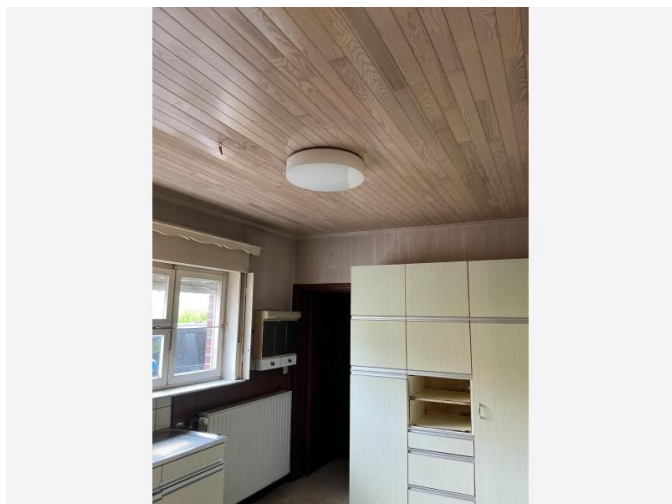
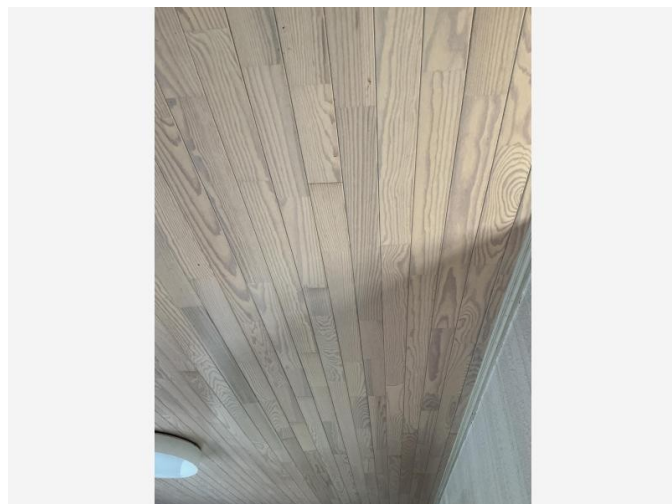
Het plafond bestaat uit niet-asbestverdachte pvc platen . Zonder destructie is het niet mogelijk om na te gaan of er asbestverdachte materialen aanwezig zijn achter de pvc platen.

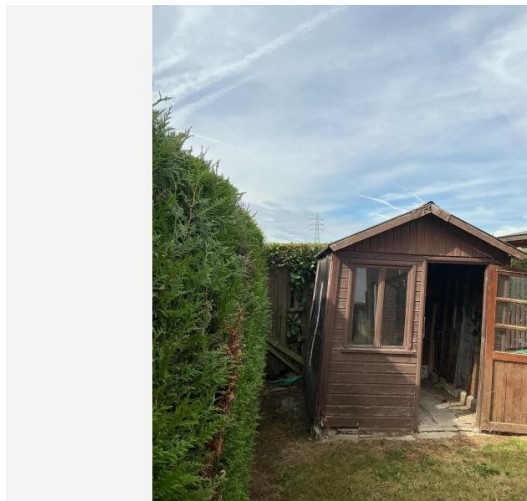
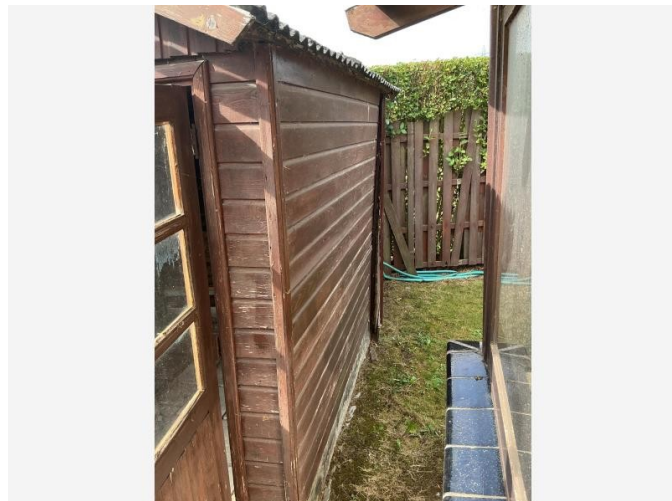
## Fiche 16: Afdruip tuinhuis 2 op een waterdoorlatend materiaal

### Beschrijving van een afdruip of afvloeit

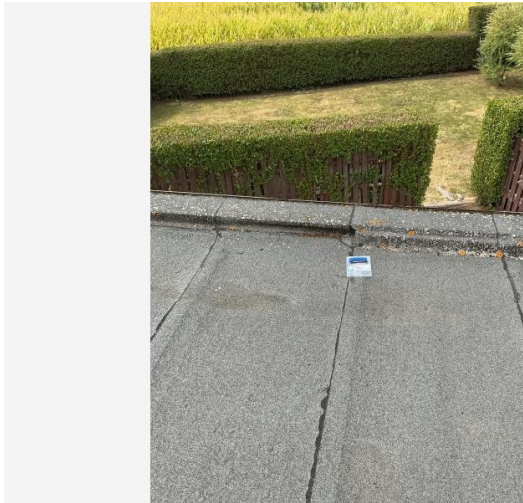
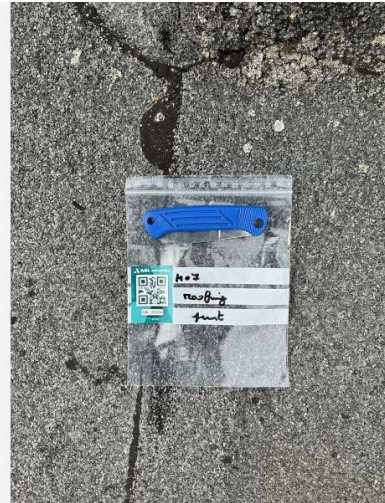
## Fiche 17: Dakbedekking plat dak - Roofing

Geen asbest

| Opmerking | <p>Er werd enkel een puntstaal genomen van de bovenste laag. Mogelijks zijn er onderliggende asbestverdachte lagen aanwezig die niet waarneembaar waren tijdens de inspectie. Wanneer bij renovatie- of sloopwerken blijkt dat er nog onderliggende lagen aanwezig zijn dient er hiervan een staal te worden genomen welke door een erkend laboratorium moet worden geanalyseerd.</p> <p>De hoeveelheid betreft een schatting.</p> |

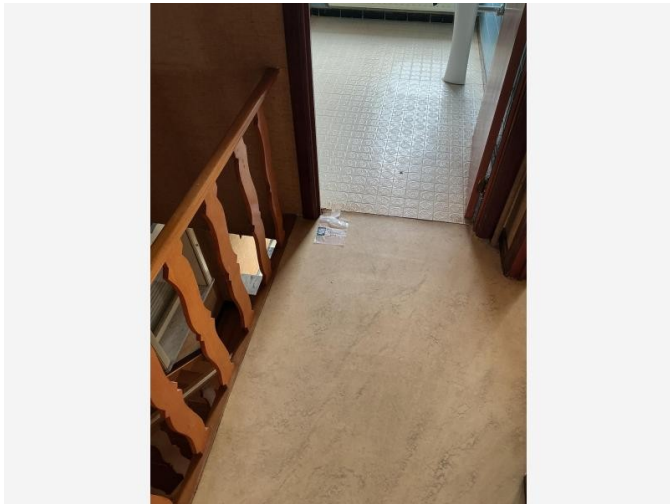
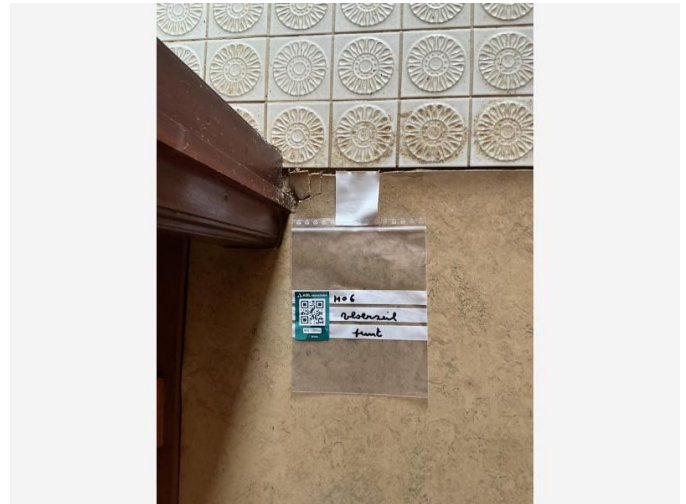
## Fiche 18: Vloerzeil zolder, slaapkamers en nachthal met verdachte onderlaag

Geen asbest

| Opmerking | De hoeveelheid betreft een schatting.<br>Vloerzeil is terug te vinden in de volgende ruimtes:<br>Slaapkamer 1,2,3 en zolder. |

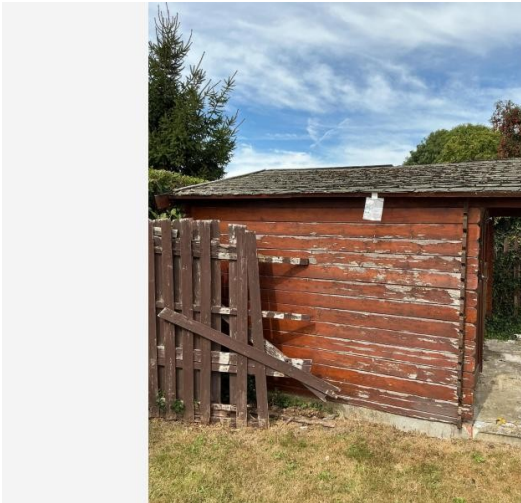
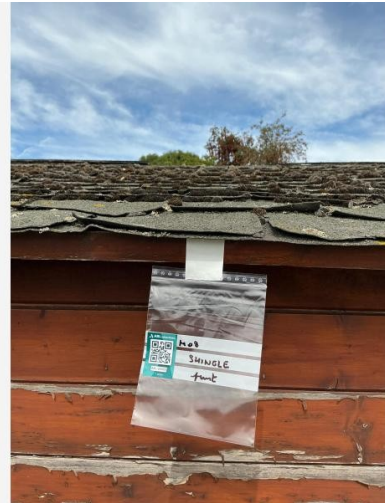
## Fiche 19: Dakbedekking - shingle

Geen asbest

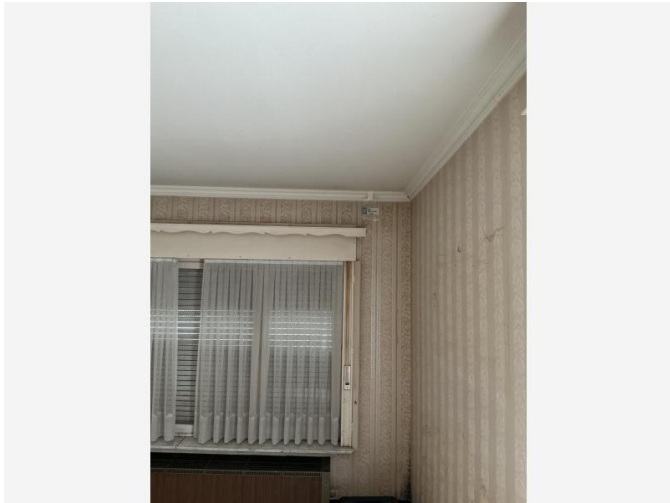
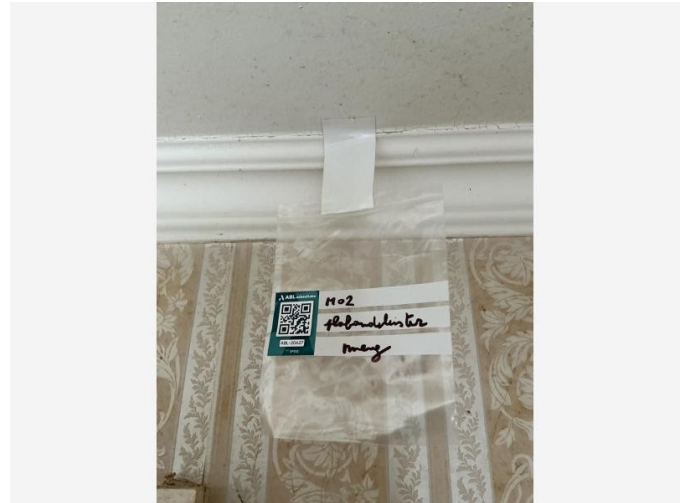
## Fiche 20: Pleisterwerk plafonds

Geen asbest

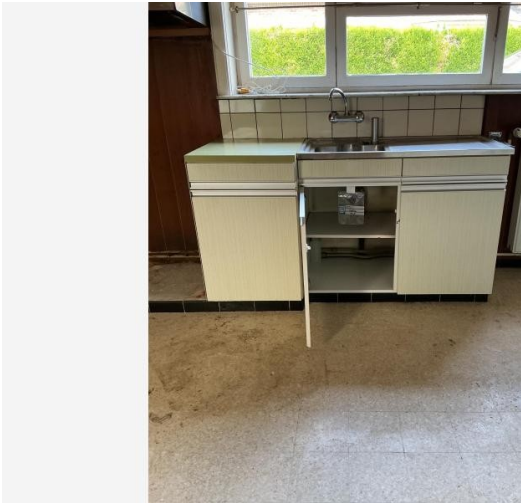
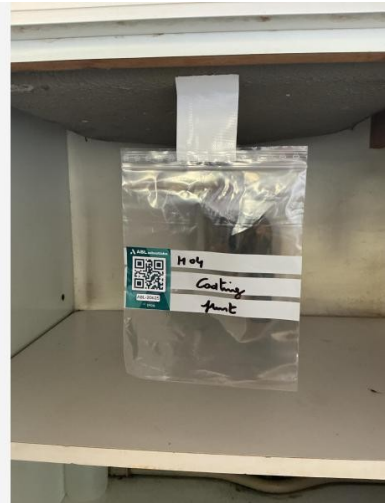
## Fiche 21: Coating spoelbak keuken

Geen asbest

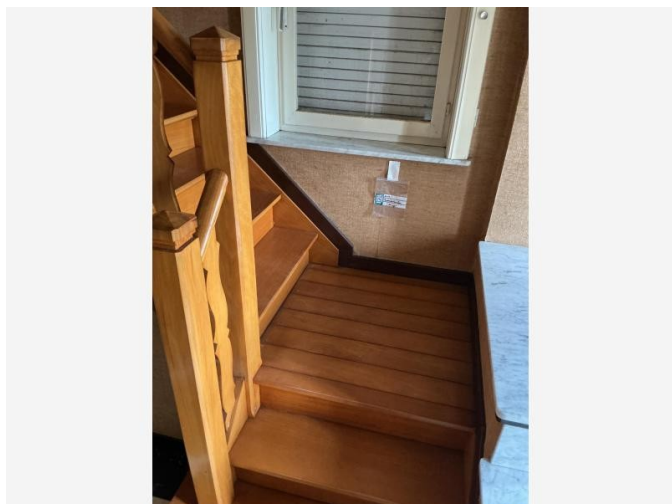
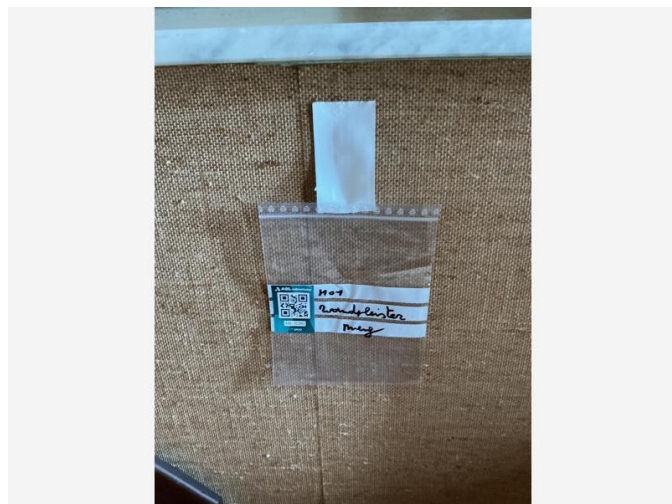
## Fiche 23: Pleisterwerk wanden

Geen asbest

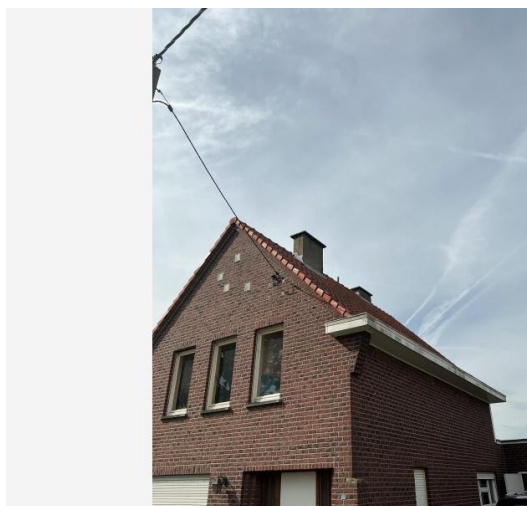
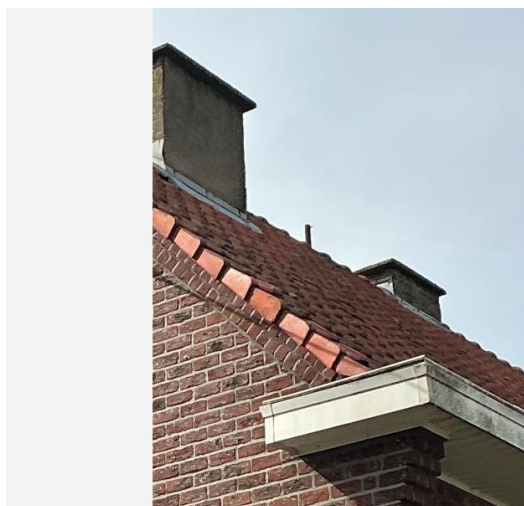
### Fiche 25: Dakbedekking - niet verdacht

| Beschrijving | Notitie | Terug te vinden op plannen |
|---|---|---|
| Fiche 25: Dakbedekking - niet verdacht | <p>De aanwezige dakbedekking is niet asbestverdacht.</p> <p>Deze bestaat uit kleidakpannen (woning) en pvc (veranda)</p> | Plan 1.11: Hoofdgebouw plan |

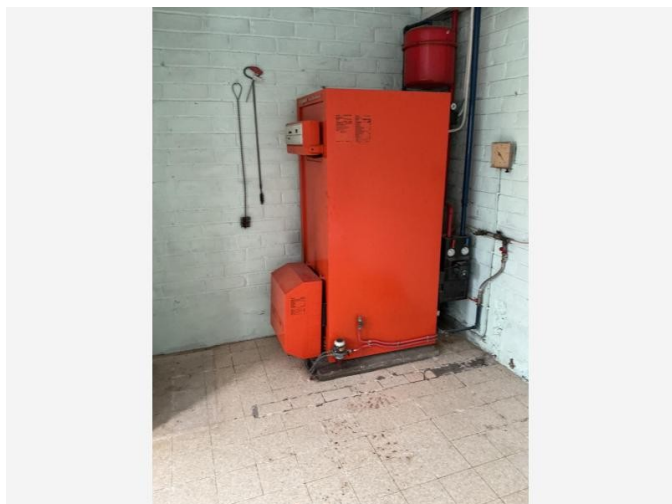
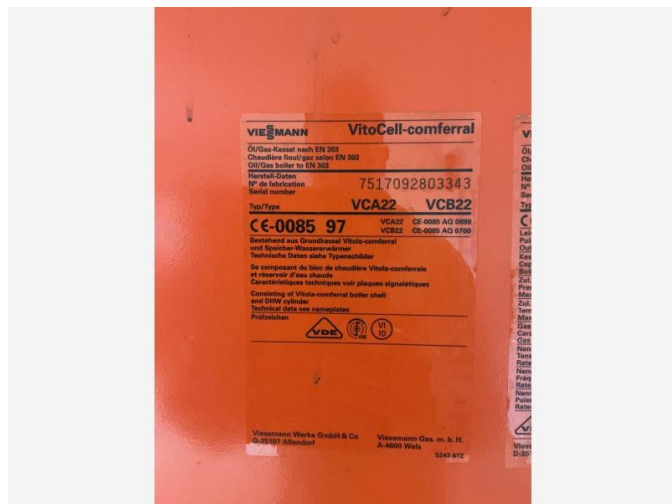
### Fiche 26: Materialen aan de stookketel niet waarneembaar.

| Beschrijving | Notitie | Terug te vinden op plannen |
|---|---|---|
| Fiche 26: Materialen aan de stookketel niet waarneembaar. | Zonder destructie van de ketel is het niet na te gaan of er asbesthoudende materialen aanwezig zijn.<br><br>Het bouwjaar van de ketel is 1998. | - |

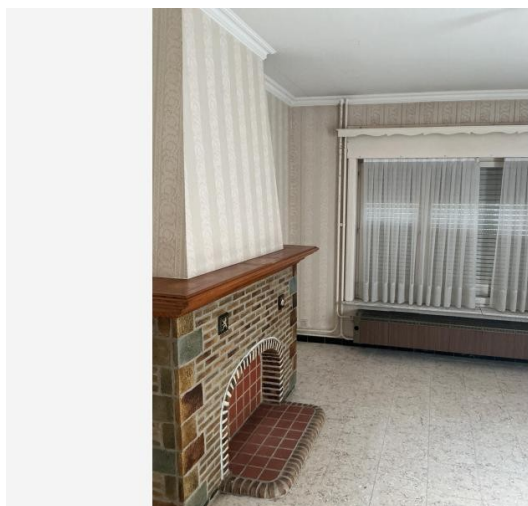
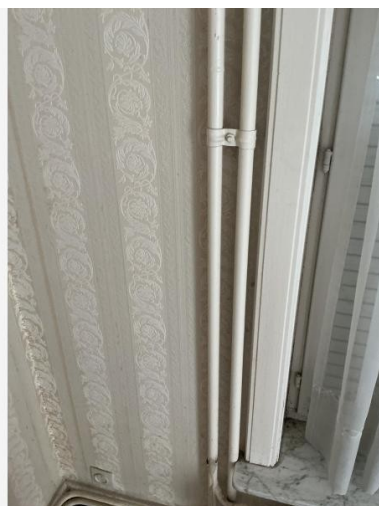
## Fiche 29: Leidingisolatie - niet aanwezig

| Beschrijving | Notitie | Terug te vinden op plannen |
|---|---|---|
| Fiche 29: Leidingisolatie - niet aanwezig | Geen leidingisolatie aanwezig. | - |
