# Asbestinventarisatetest

Esdoornlaan 40, 3050 Oud-Heverlee

Attestnummer : 20260821-000096.000

**Niet-asbestveilig**

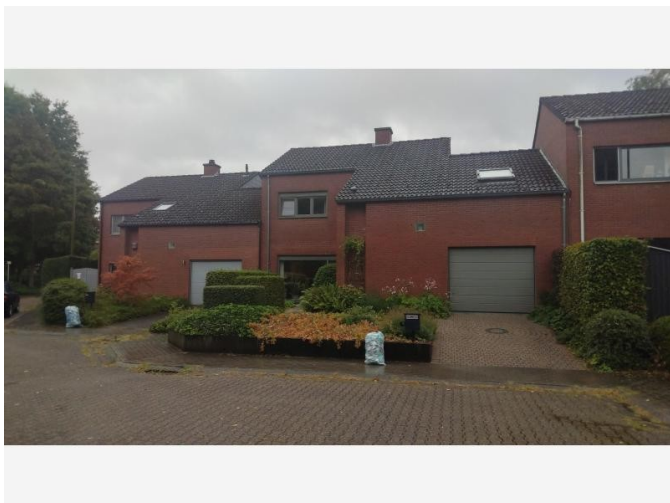
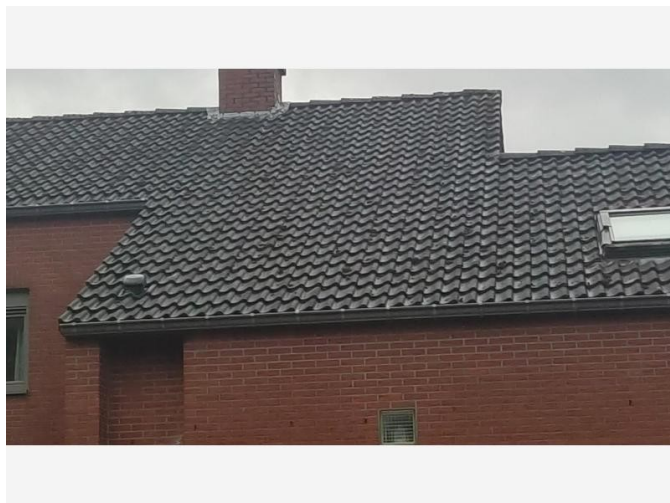
## Fiche 10: Dakbedekking in dakpannen (niet verdacht)

| Beschrijving | Notitie | Terug te vinden op plannen |
|---|---|---|
| Fiche 10: Dakbedekking in dakpannen (niet verdacht) | De dakbedekking is niet-asbestverdacht. | - |
