# Asbestinventarisatattest

Leon Gilliotlaan 40/A1, 2630 Aartselaar

Attestnummer : 20260722-000055.000

Uitgegeven op : 22.07.2026

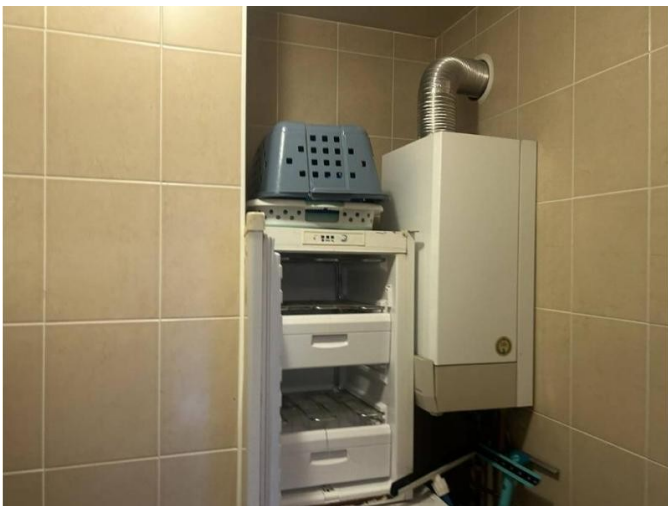
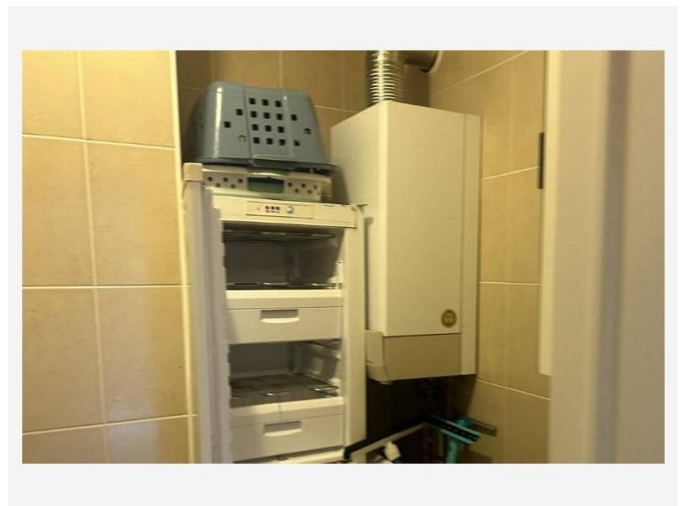
## Fiche 7: Rookgaskanaal

| Fiche 7: Rookgaskanaal | <p>Tijdens het plaatsbezoek werd de rookgasafvoer visueel geïnspecteerd. De zichtbare schouw bestaat uit een gladde, metalen of kunststof rookgasbuis met fabrieksmatige verbindingselementen. Er werden geen vezelcementbuizen, asbesthoudende schouwelementen of vezelachtige afdichtingsmaterialen vastgesteld.</p> <p>Het materiaal vertoont geen typische kenmerken van asbestcement (zoals vezelstructuur, cementgebonden matrix of verweerde vezelblootstelling). De uitvoering is consistent met moderne metalen of kunststof rookgasafvoersystemen.</p> <p>Op basis van visuele beoordeling en materiaalherkenning wordt de schouw als niet-asbestverdacht beoordeeld.</p> | |
