# Asbestinventarisatetest

Kerkstraat 3, 8660 De Panne

Attestnummer : 20260824-000463.000

**Niet-asbestveilig**

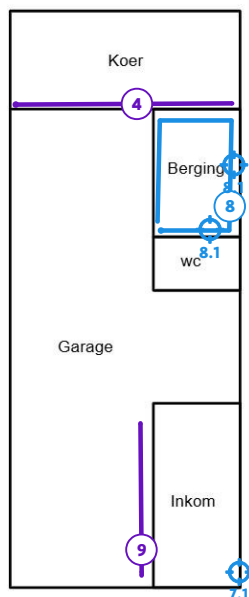
## Plan 1.1: Gelijkvloers

Betreft pleisterwerk op alle muren
