# Asbestinventarisatetest

Eugenio Pacellilaan 21, 2650 Edegem

Attestnummer : **20260828-000102.000**

Uitgegeven op : **28.08.2026**

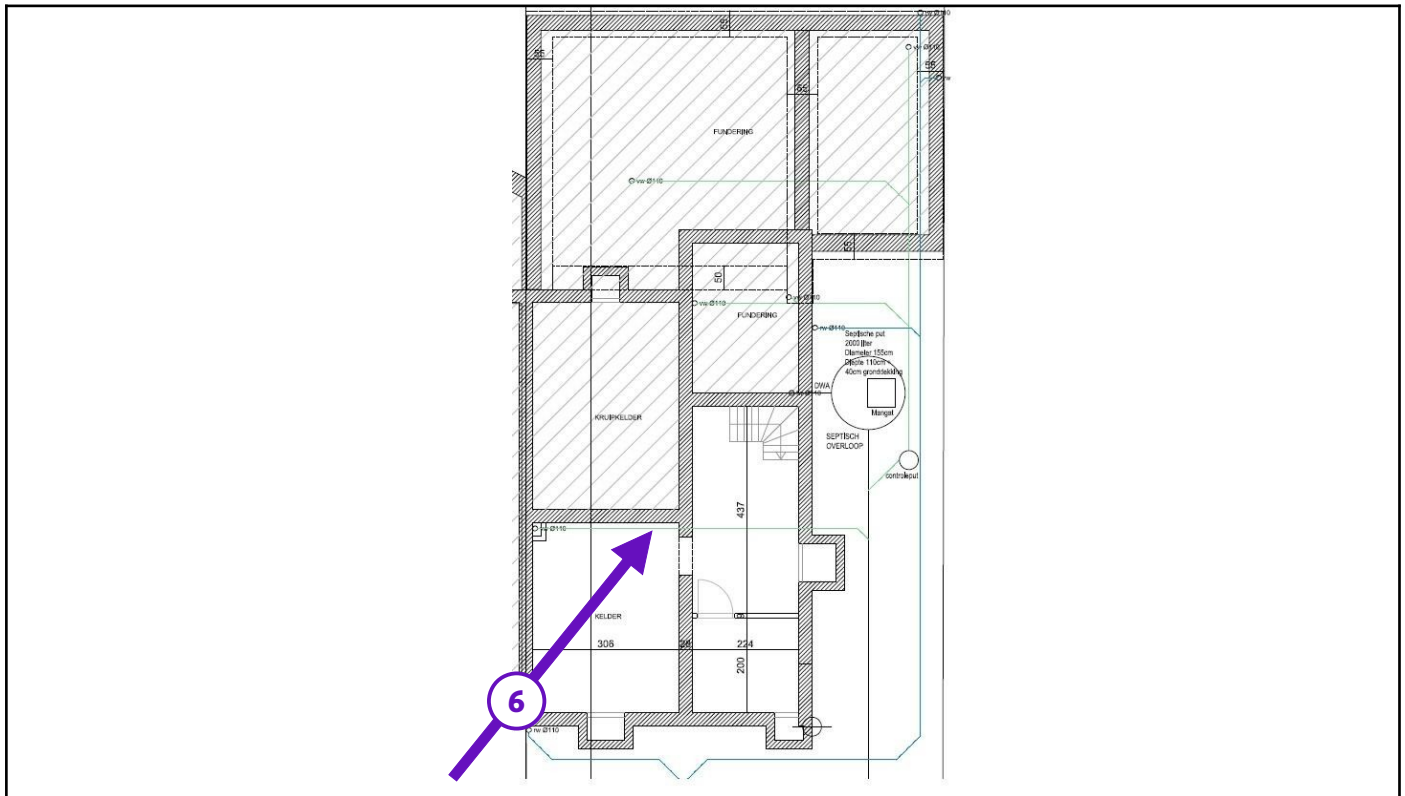
## Plan 1.1: kelder

| Beschrijving | Type | Actie |
|---|---|---|
| 6. CV-ketel (niet verdacht) | Overige ruimte of materiaal | - |

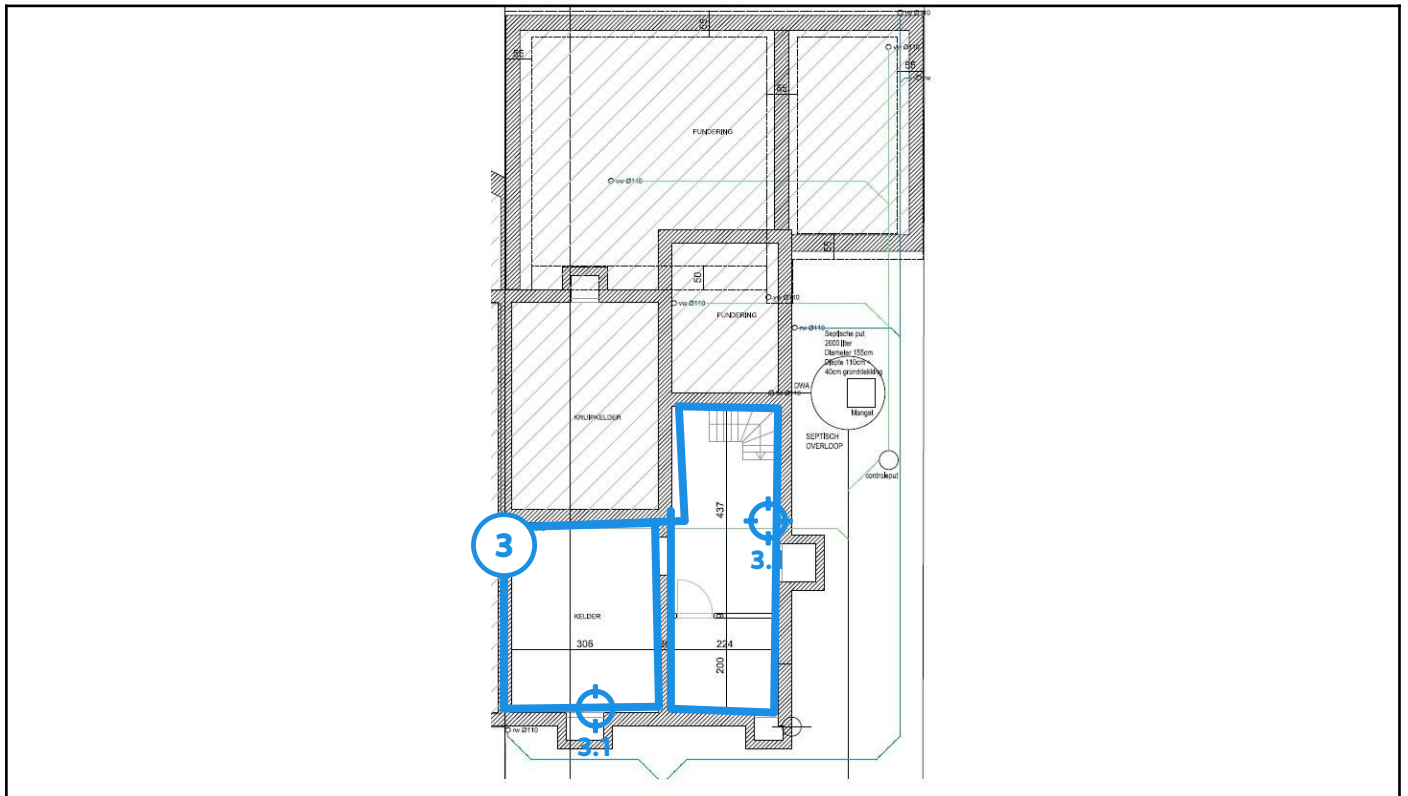
## Plan 1.2: kelder cementering

| Beschrijving | Type | Actie |
|---|---|---|
| 3.1 Code: MM01 | Mengmonster | - |

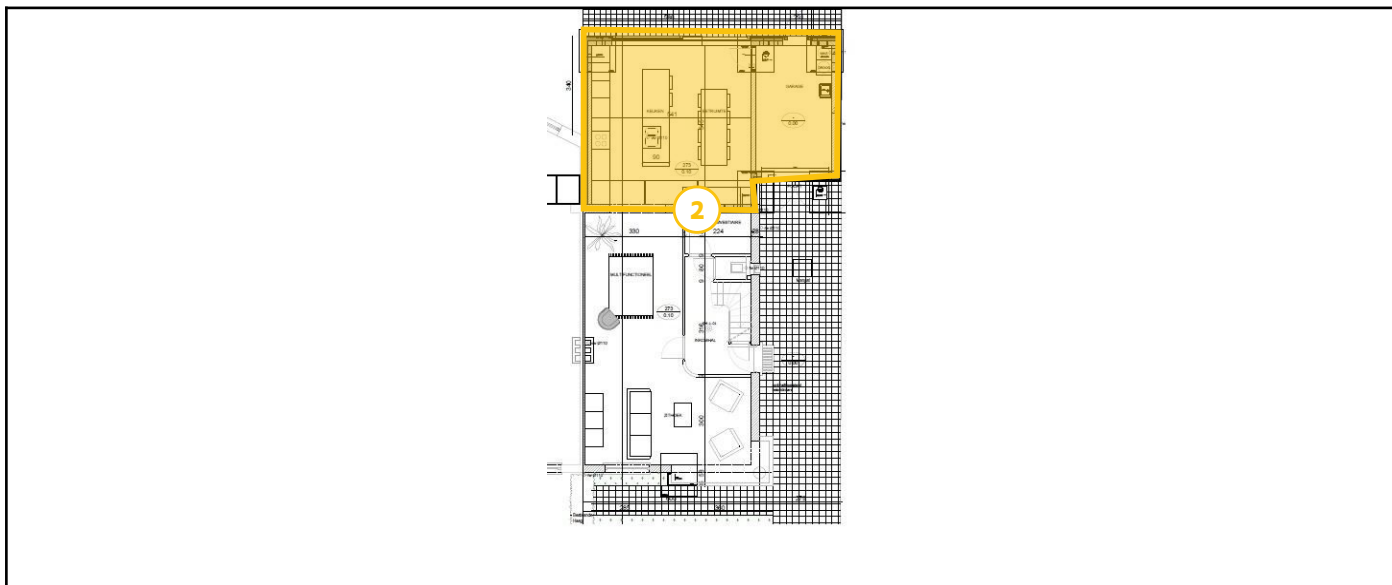
## Plan 1.3: Gelijkvloers

| Beschrijving | Type | Actie |
|---|---|---|
| 2. Aanbouw nieuw gebouwd na 2018 | Uitsluiting | - |
