# Asbestinventarisatattest

Galgeveld 10, 2200 Herentals

Attestnummer : 20260821-000003.000

Uitgegeven op : 21.08.2026

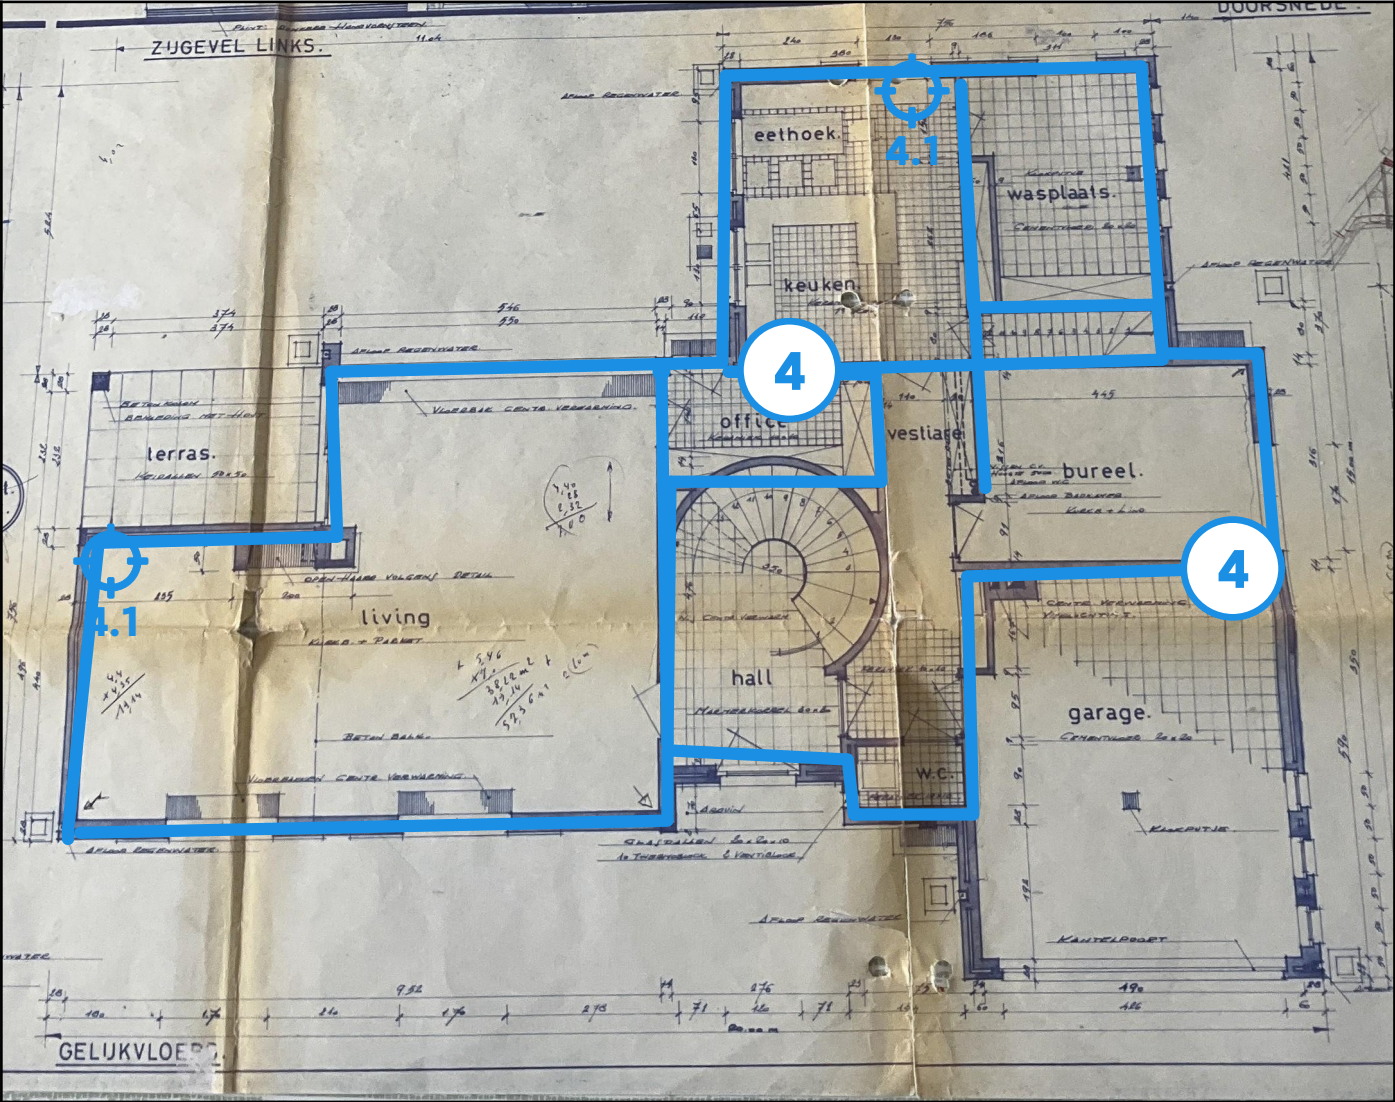
# Plan 1.1: grondplan gelijkvloers

| Beschrijving | Type | Actie |
|---|---|---|
| 4.1 Code: pleister mur | Mengmonster | - |

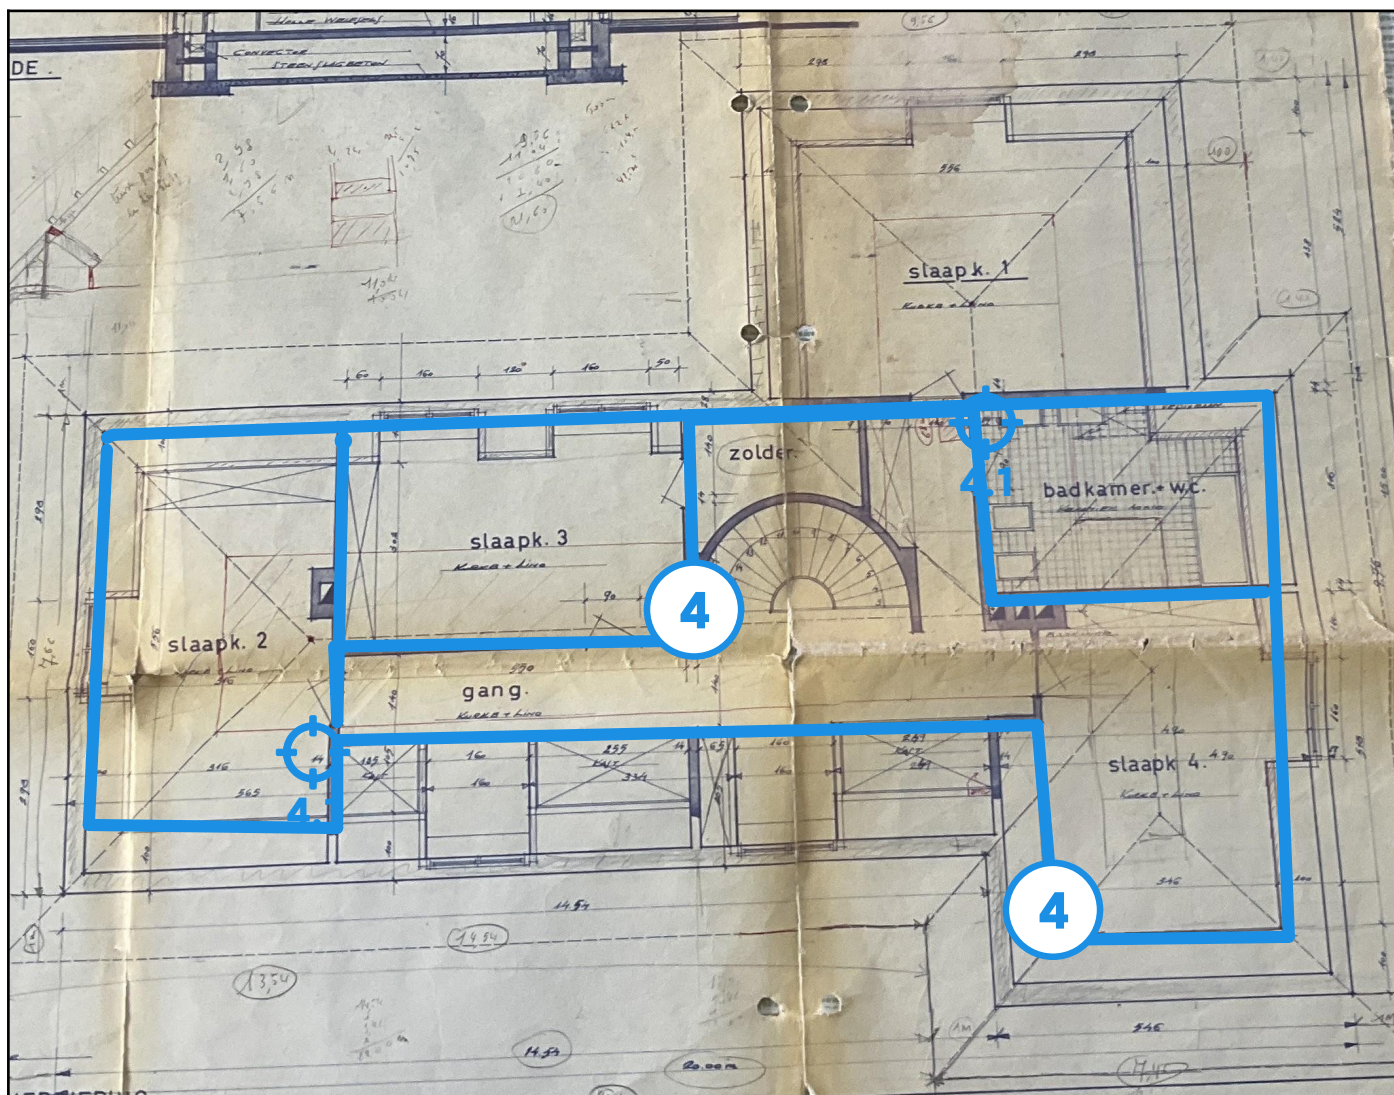
## Plan 1.2: grondplan verdieping 1

| Beschrijving | Type | Actie |
|---|---|---|
| 4.1 Code: pleister mur | Mengmonster | - |

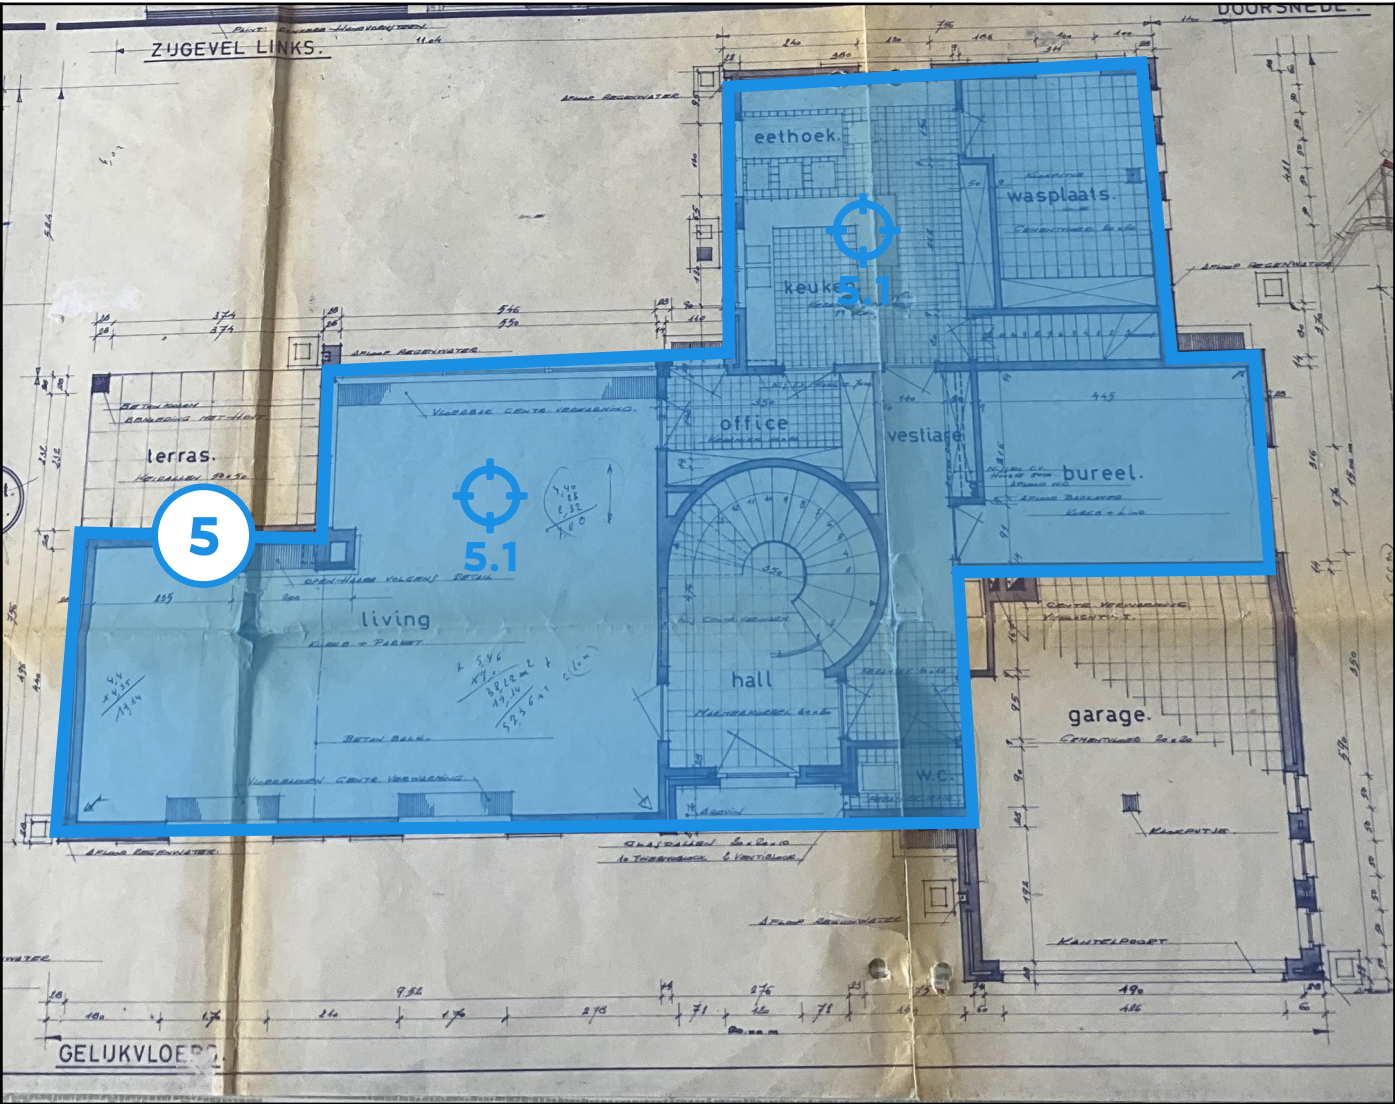
# Plan 1.3: grondplan gelijkvloers

| Beschrijving | Type | Actie |
|---|---|---|
| 5.1 Code: pleister plaf | Mengmonster | - |

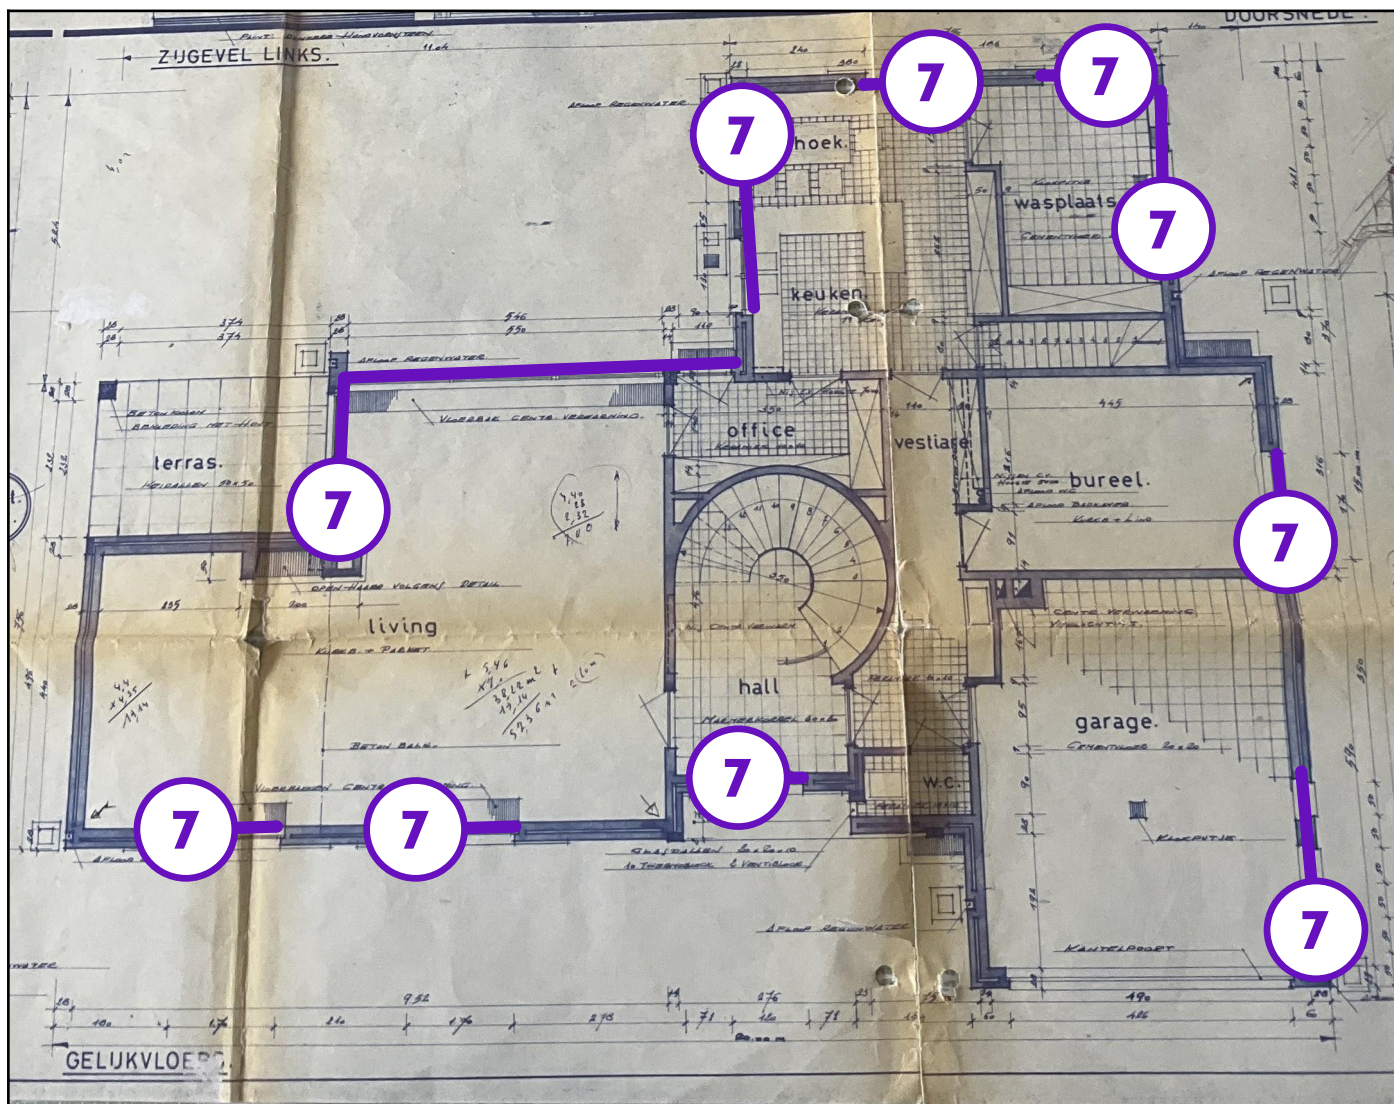
## Plan 1.10: grondplan gelijkvloers

| Beschrijving | Type | Actie |
|---|---|---|
| 7. ramen met soepele kit ip2 | Overige ruimte of materiaal | - |

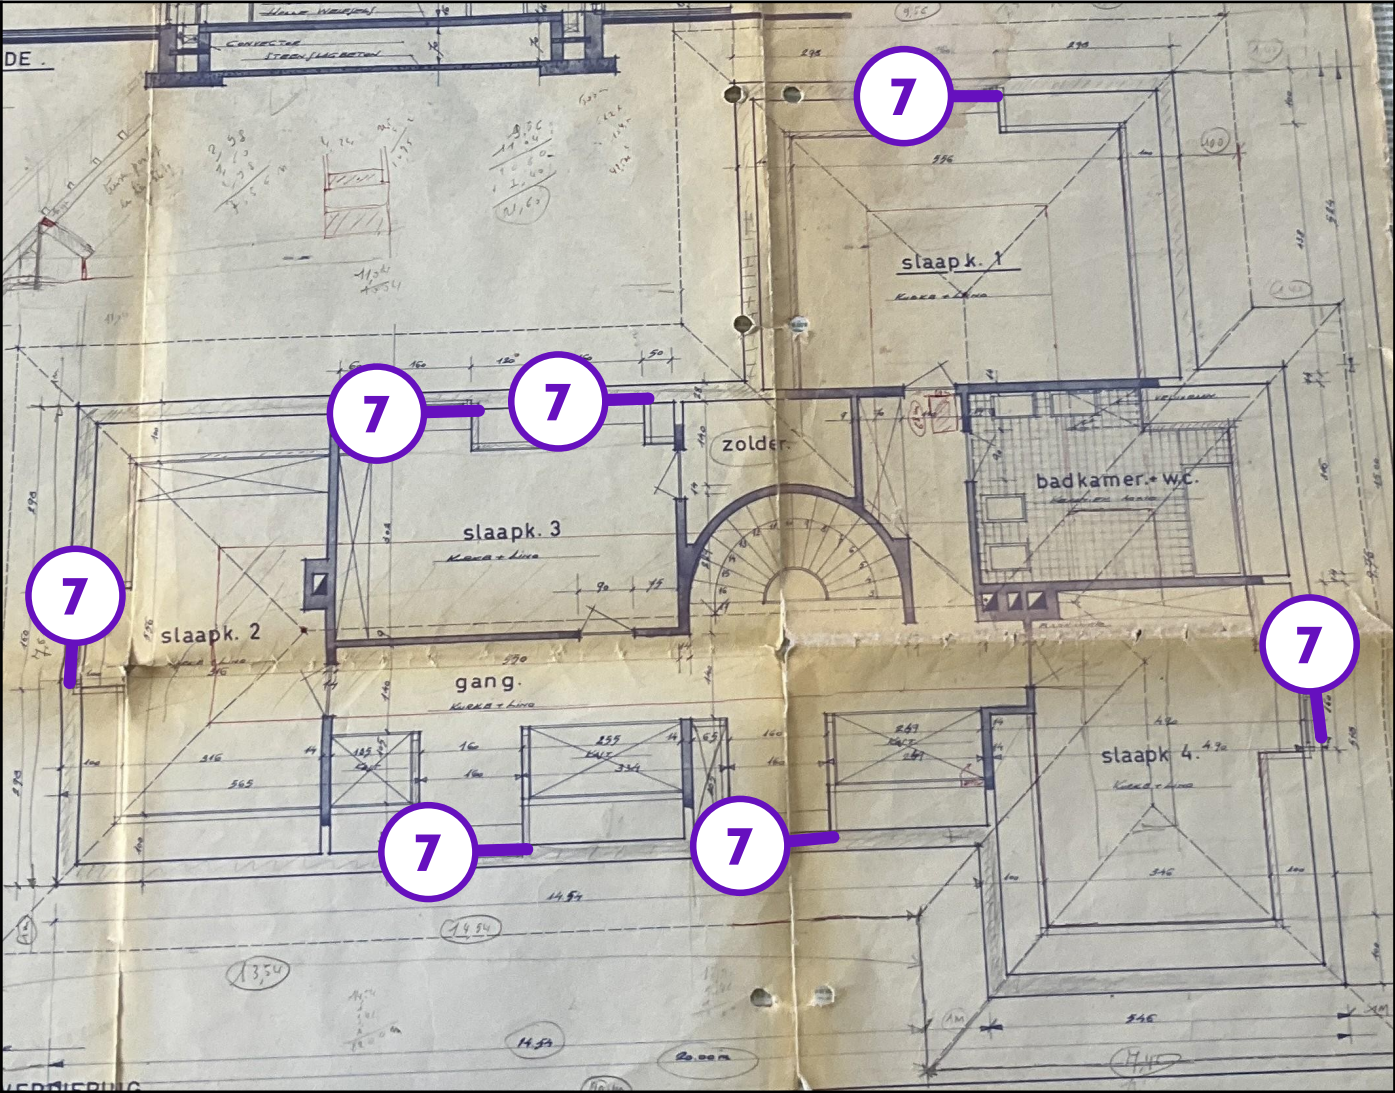
# Plan 1.11: grondplan verdieping 1

| Beschrijving | Type | Actie |
|---|---|---|
| 7. ramen met soepele kit ip2 | Overige ruimte of materiaal | - |
