# Asbestinventarisatetest

Rankenlaan 6, 3620 Lanaken

Attestnummer : 20260810-000037.000

Uitgegeven op : 10.08.2026

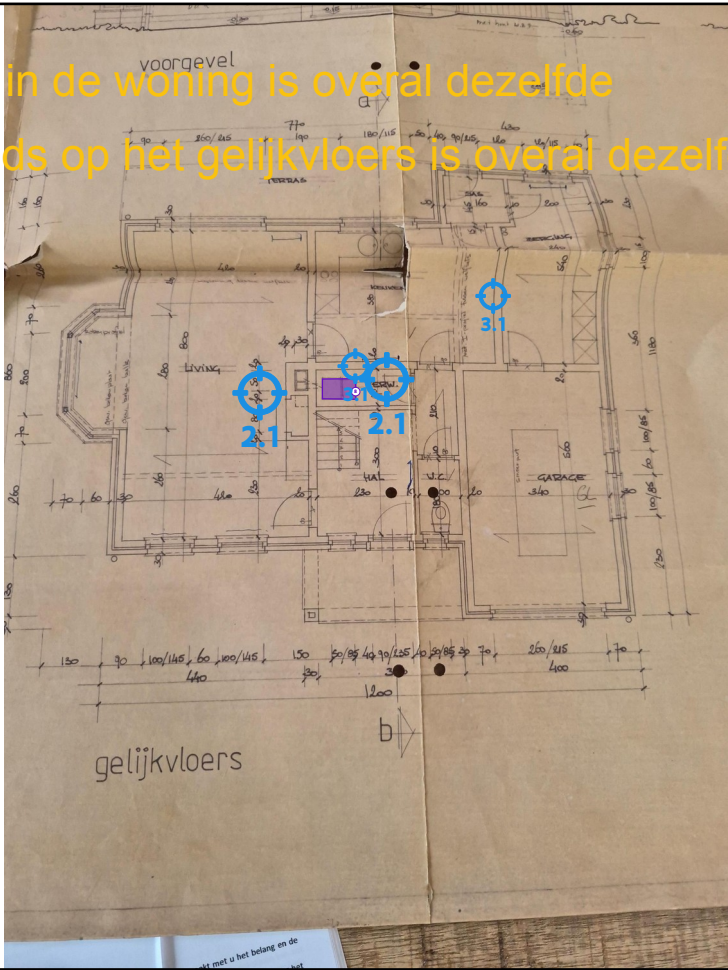
# Plan 1.1: gv

De bepleistering van de muren in de woning is overal dezelfde  
De bepleistering van de plafonds op het gelijkvloers is overal dezelfde
