# Asbestinventarisatattest

Koxplein 30, 2140 Antwerpen

Attestnummer : 20260104-000089.000

Uitgegeven op : 04.01.2026

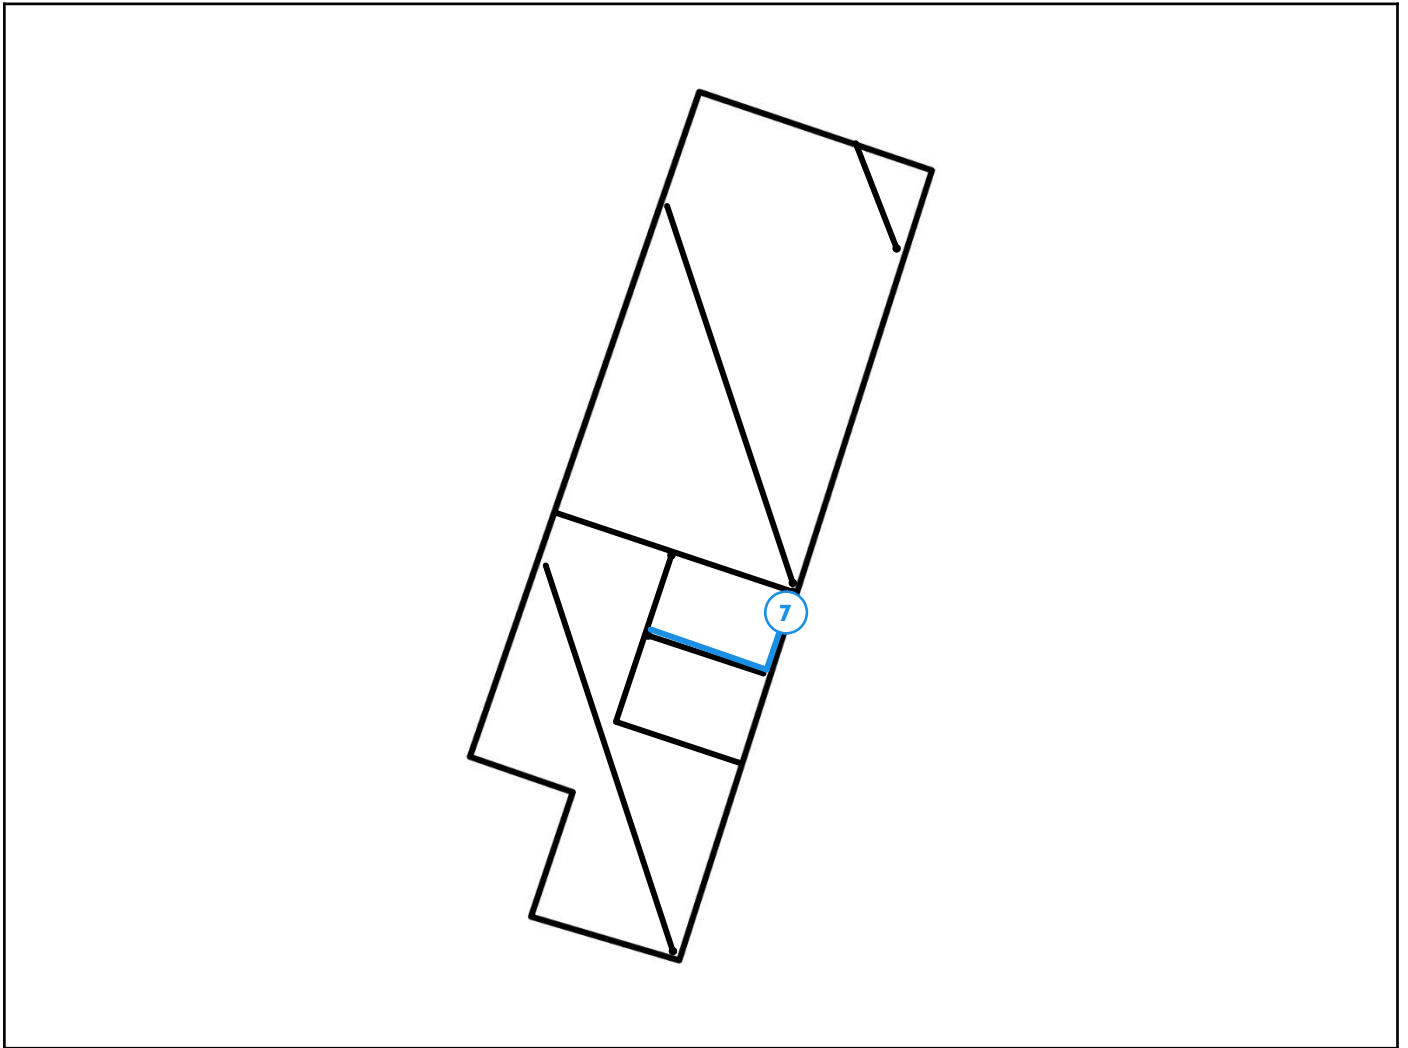
## Plan 1.3: Hoofdgebouw plan 0,5

| Beschrijving | Type | Actie |
|---|---|---|
| 7. Pleisterwerk muren | Geen asbest | - |
