# Asbestinventarisatetest

Vaartstraat 44, 2380 Ravels

Attestnummer : 20260901-000128.000

Uitgegeven op : 01.09.2026

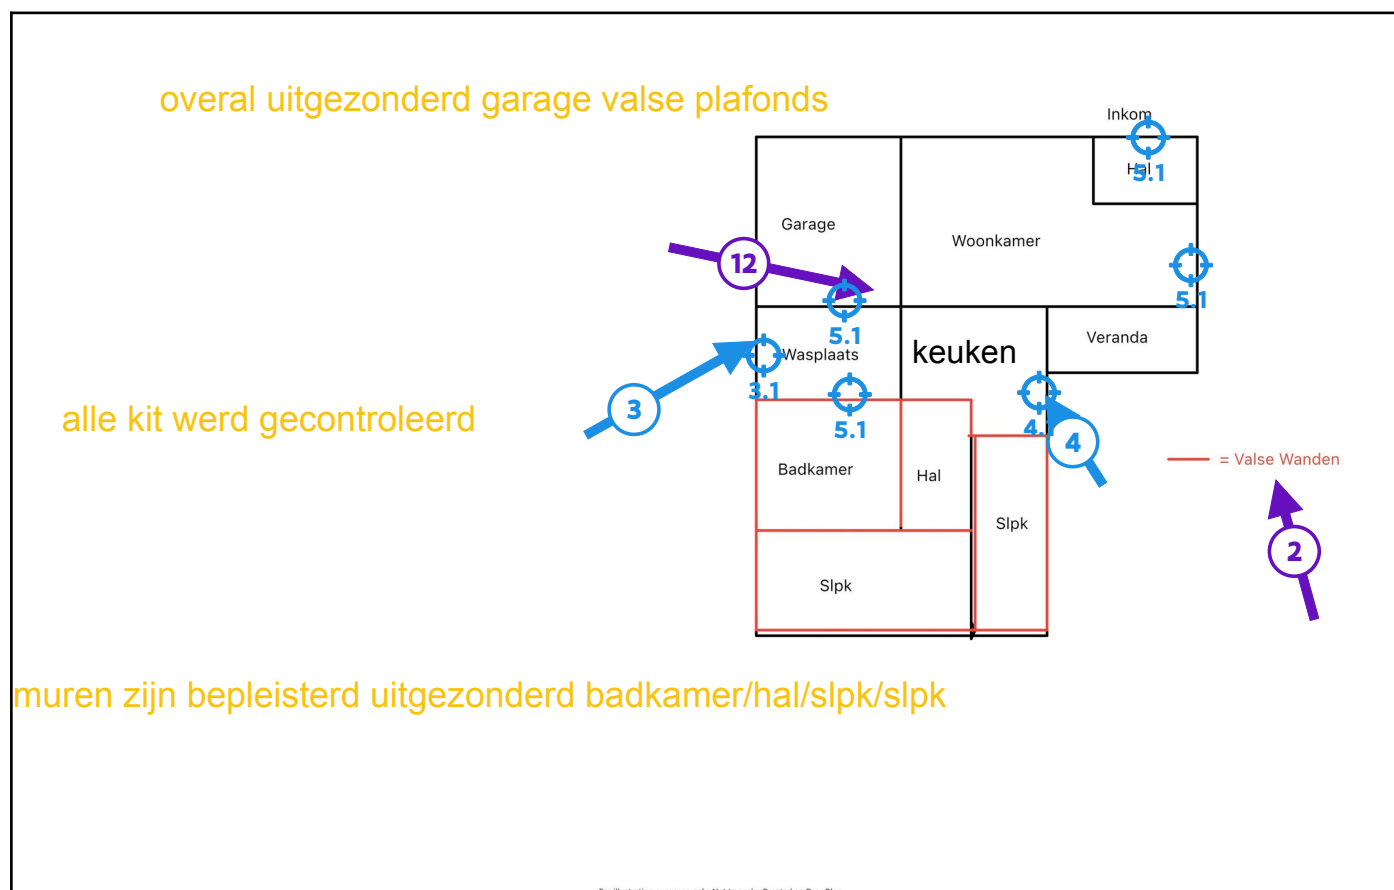
## Plan 1.1: Gelijkvloers (4)

| 13. Kit woning en berging niet verdacht (visueel vastgesteld) | Overige ruimte of materiaal | - |

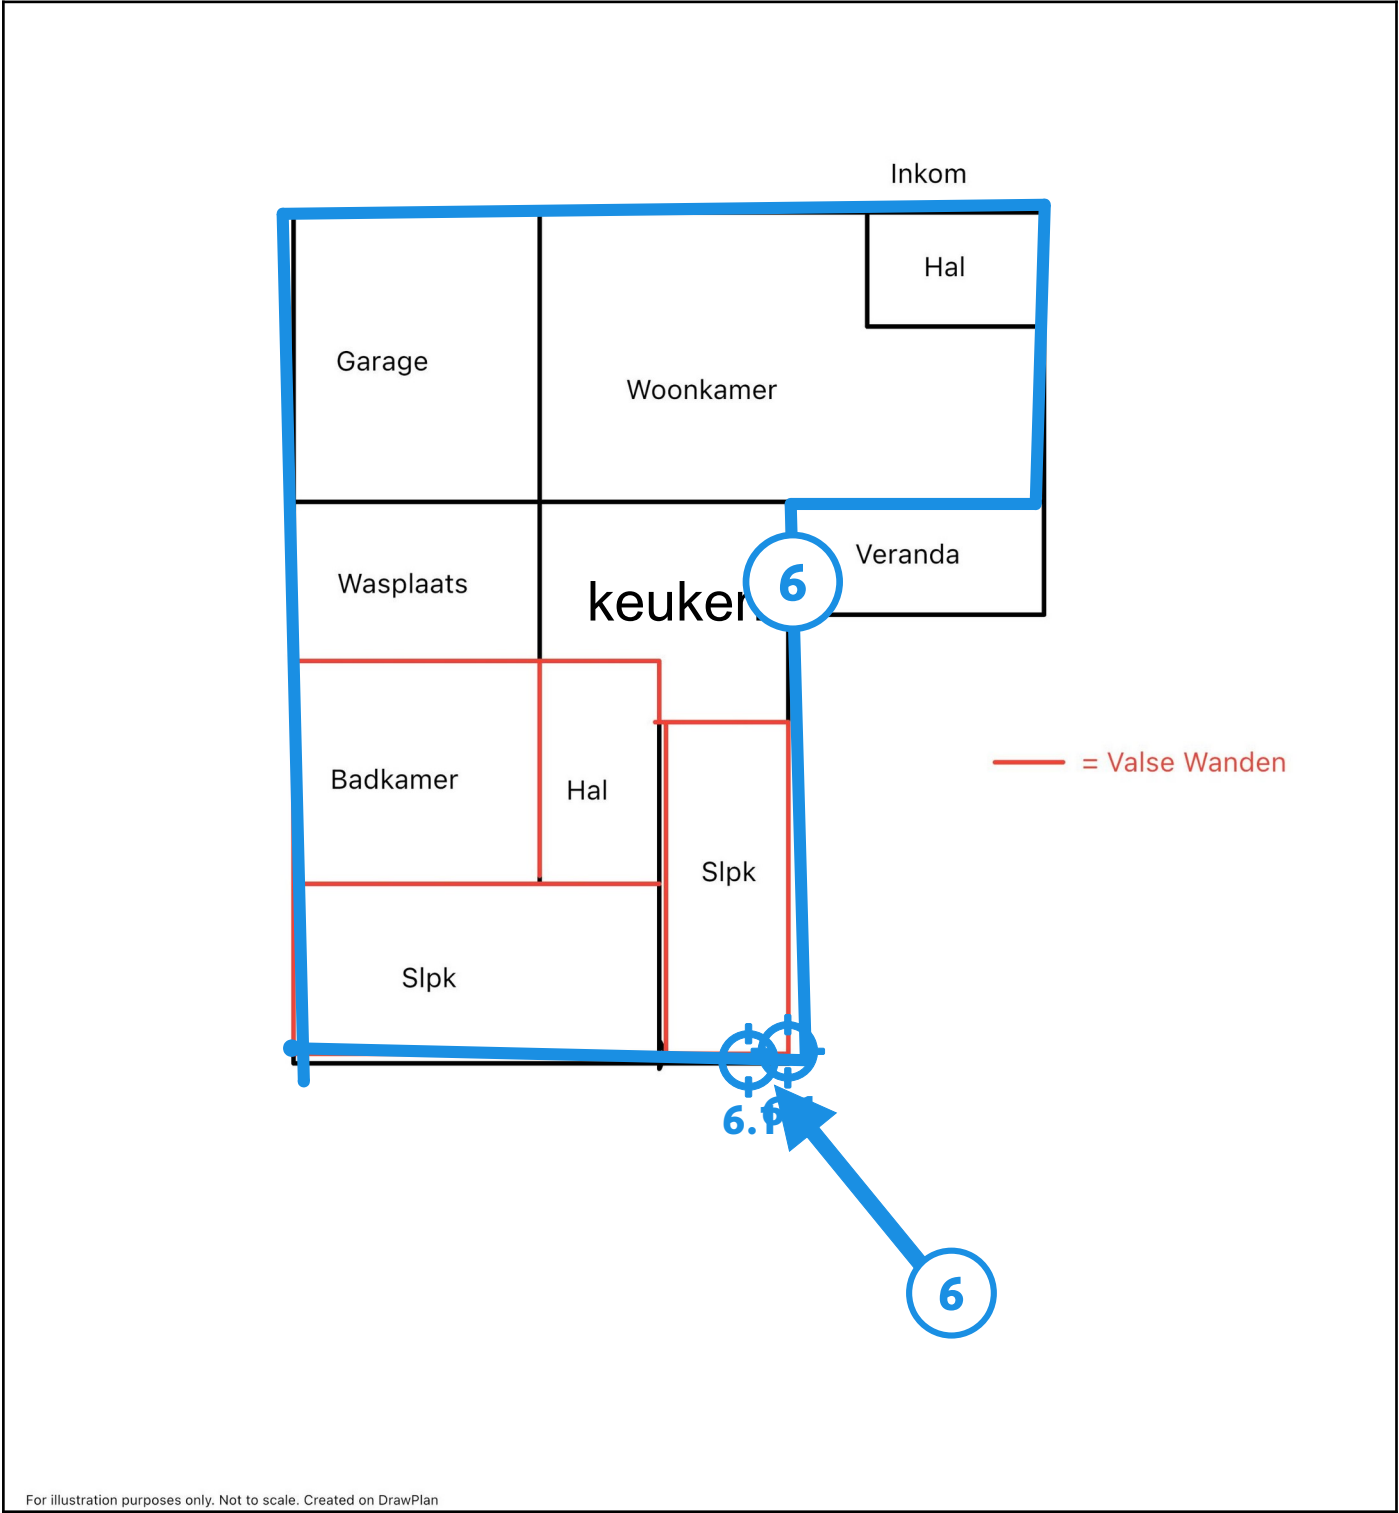
## Plan 1.2: Gelijkvloers (4)

| 6.1 Code: 3 | Mengmonster | - |

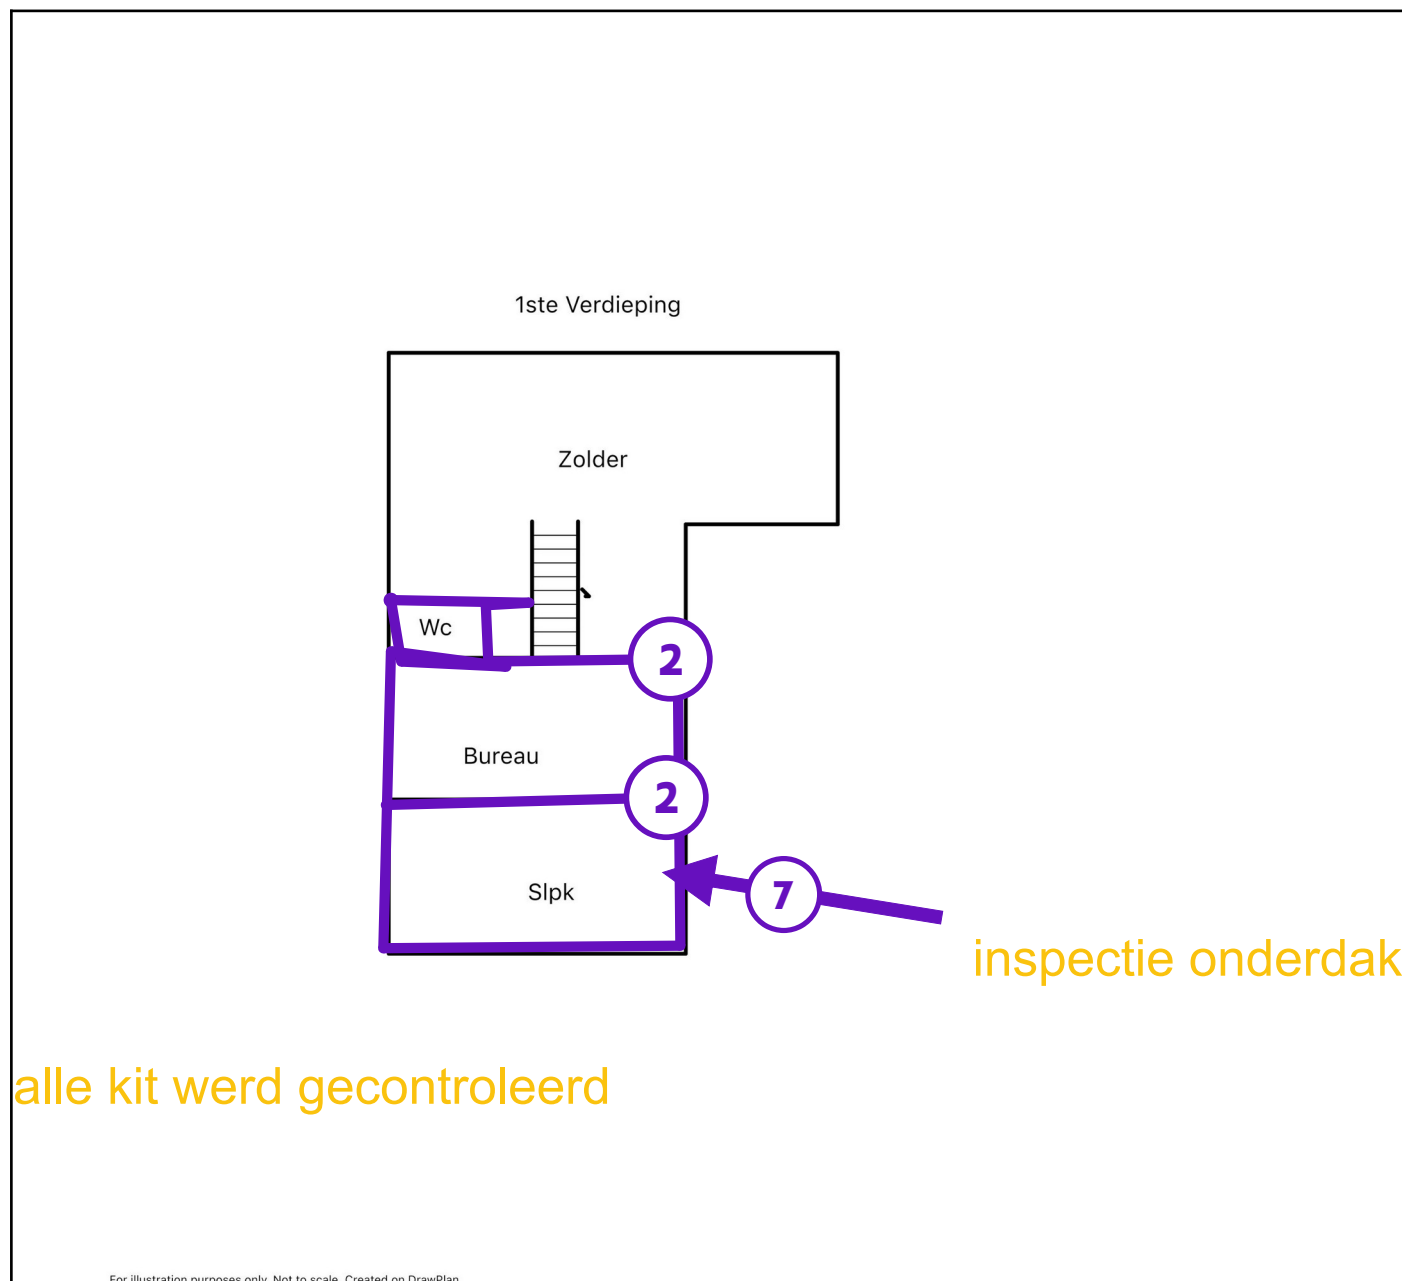
## Plan 1.3: 1ste verdieping (3)

| Beschrijving | Type | Actie |
|---|---|---|
| 13. Kit woning en berging niet verdacht (visueel vastgesteld) | Overige ruimte of materiaal | - |

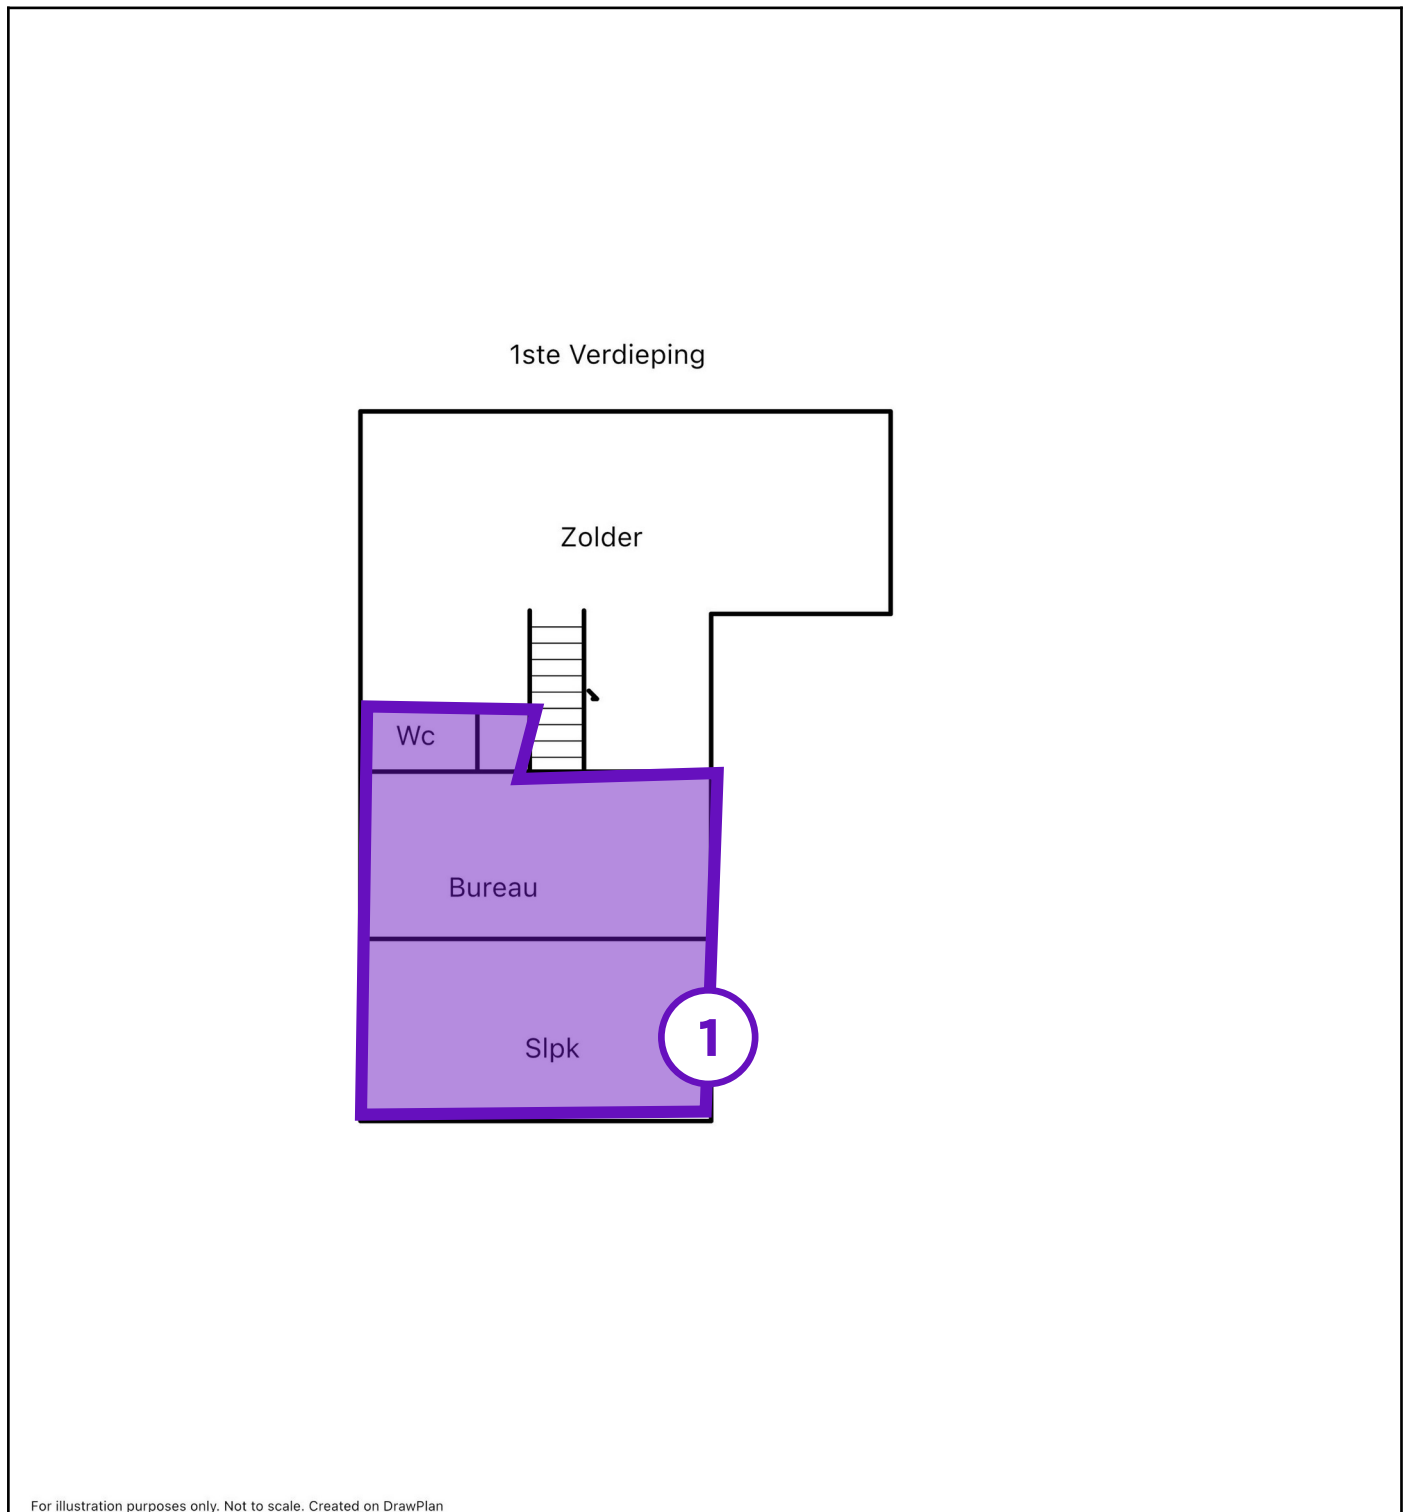
## Plan 1.4: 1ste verdieping (3)

| Beschrijving | Type | Actie |
|---|---|---|
| 1. Valse plafonds | Advies | - |

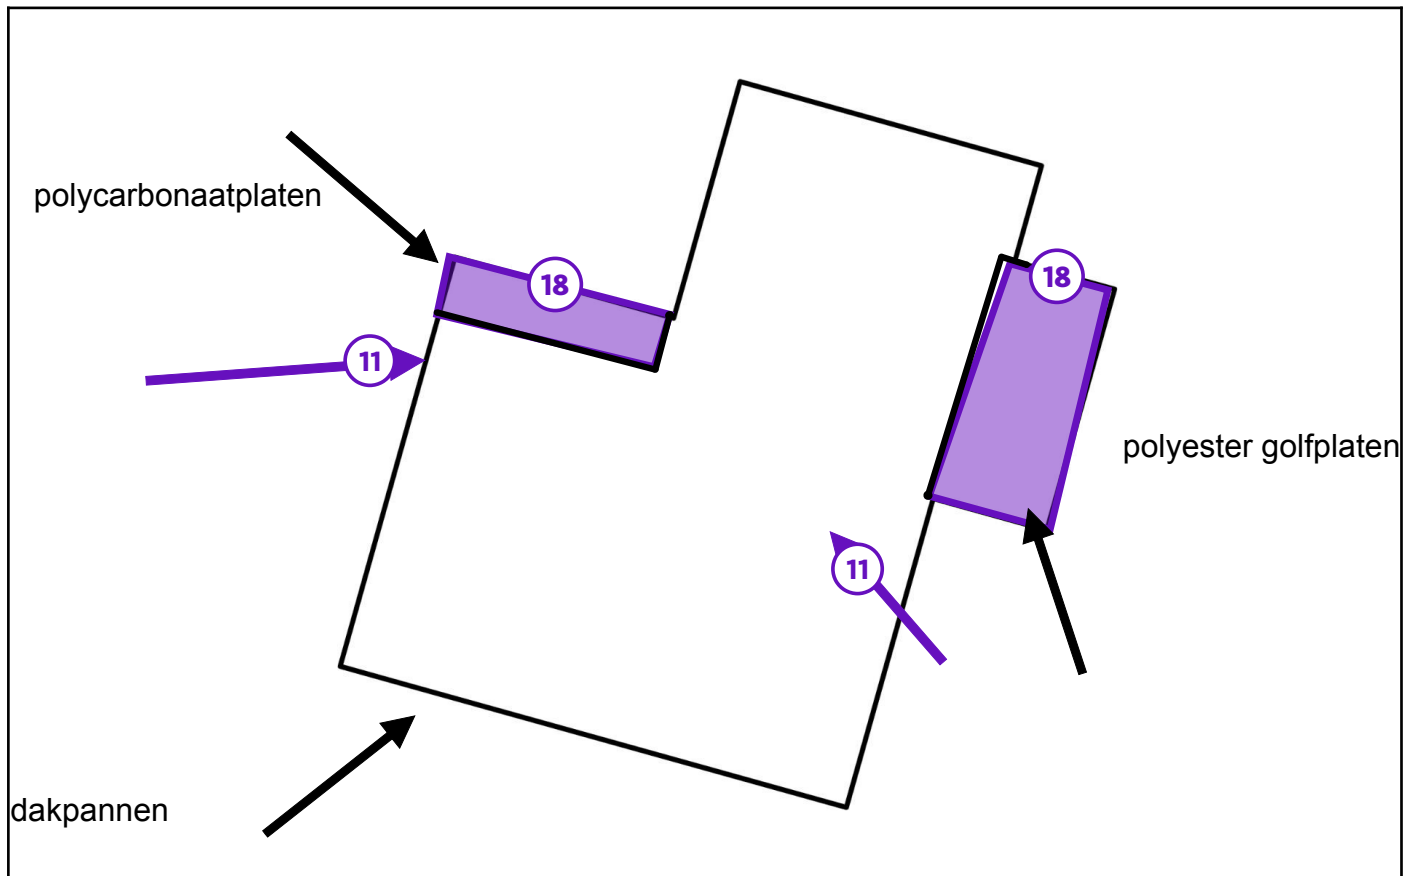
## Plan 1.5: dakplan

| Beschrijving | Type | Actie |
|---|---|---|
| 18. onderdak veranda en carport (niet aanwezig) | Overige ruimte of materiaal | - |

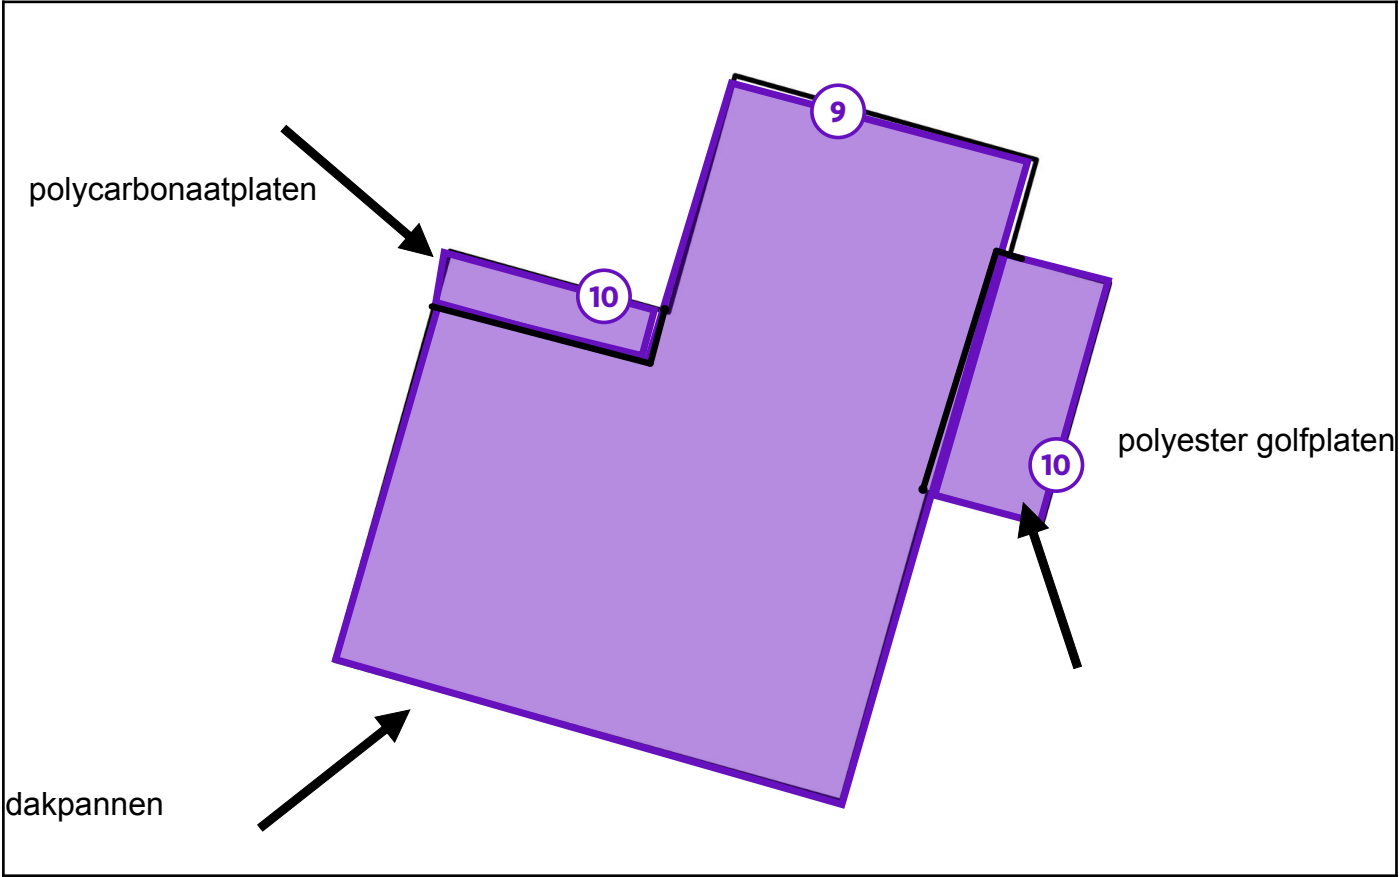
# Plan 1.6: dakplan

| Beschrijving | Type | Actie |
|---|---|---|
| 10. Dakbedekking carport en veranda woning niet verdacht. | Overige ruimte of materiaal | - |

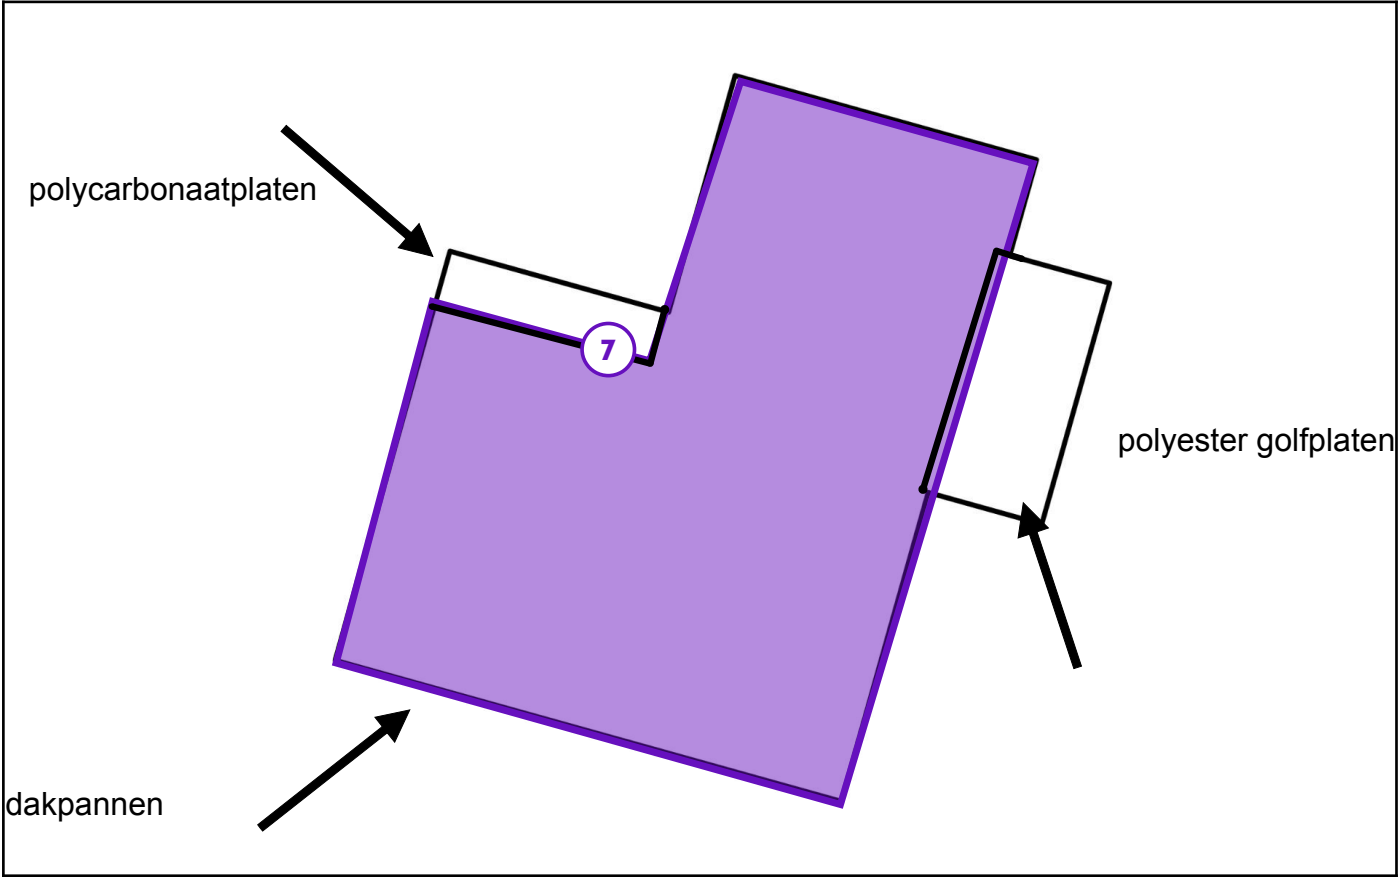
# Plan 1.7: dakplan

| Beschrijving | Type | Actie |
|---|---|---|
| 7. Onderdak woning niet verdacht | Overige ruimte of materiaal | - |

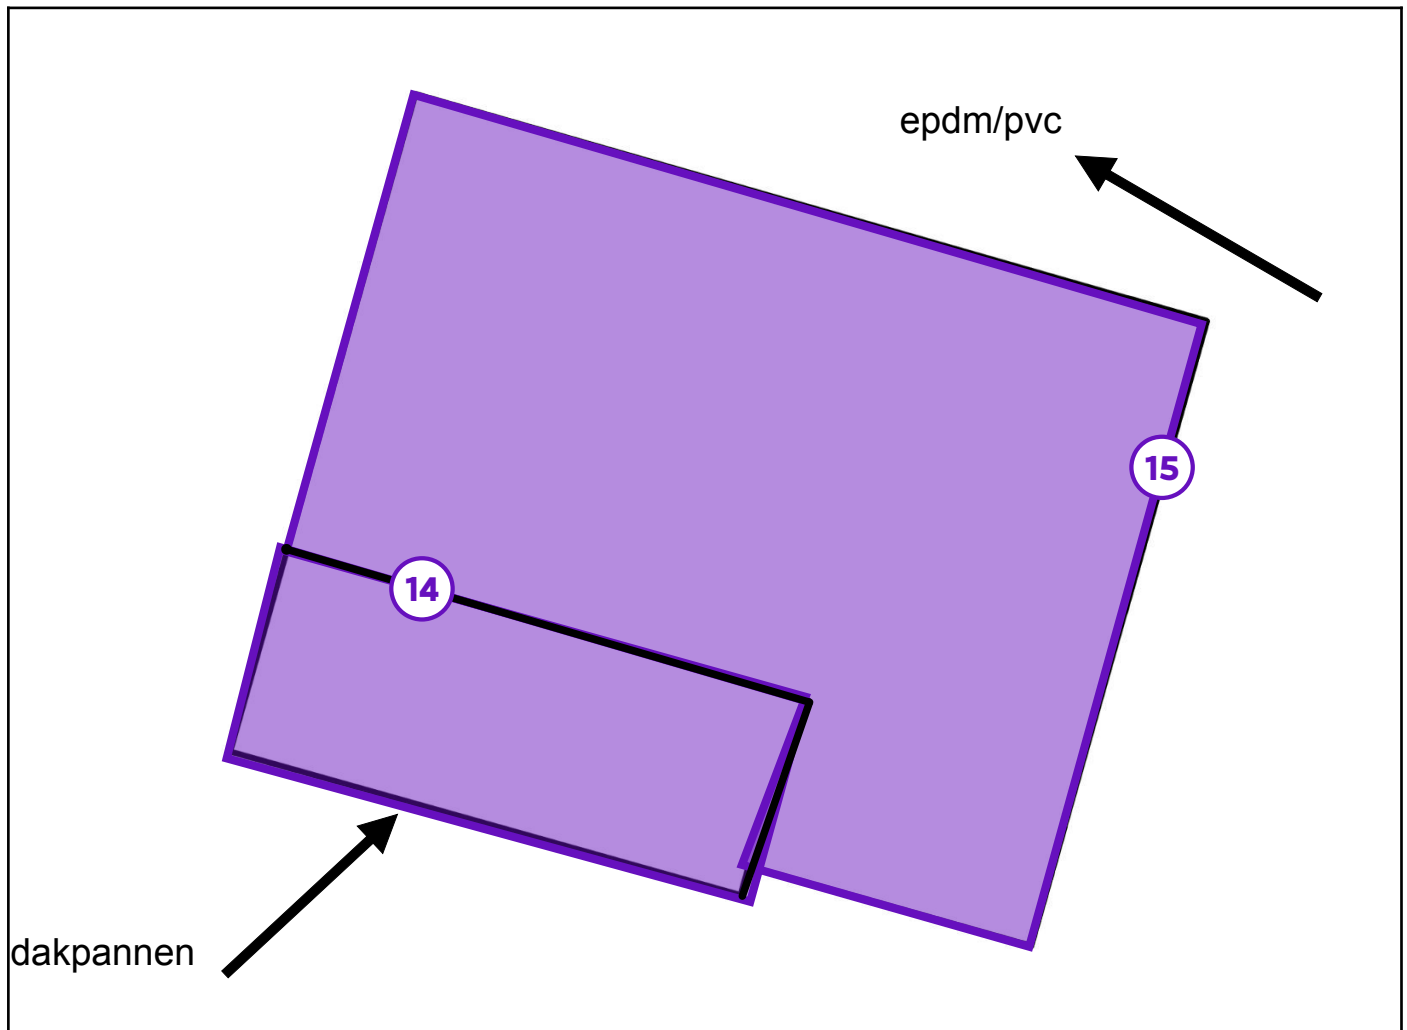
## Plan 2.2: berging dakplan

| Beschrijving | Type | Actie |
|---|---|---|
| 15. Dak bekleding berging en garage Plat dak | Overige ruimte of materiaal | - |
