# Asbestinventarisatetest

Merelstraat 22, 2440 Geel

Attestnummer : 20260901-000051.000

Uitgegeven op : 01.09.2026

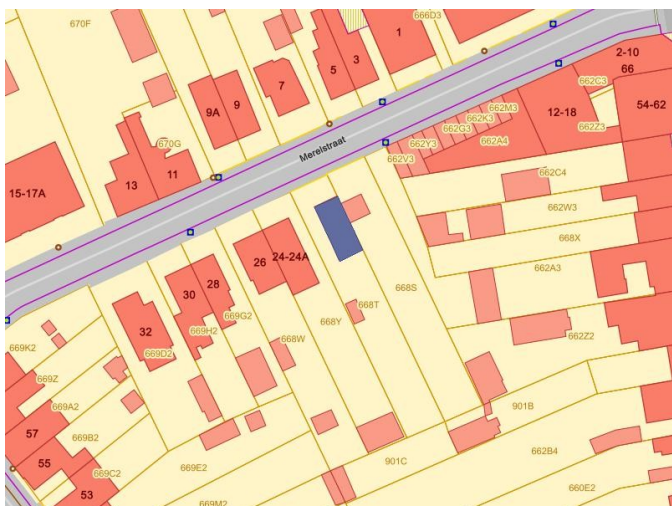
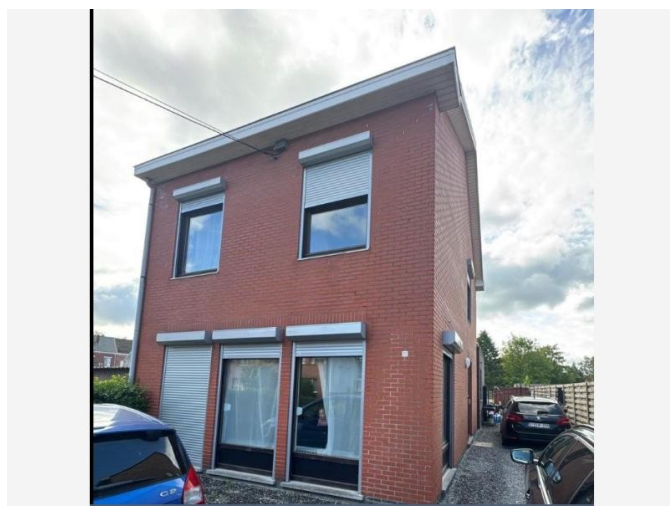
## Zone 1: woning

- 0 Asbestmaterialen
- 0 Beperkingen
- 0 Uitsluitingen
- 0 Roerende goederen
- 0 Puin, steenslag, (water)bodem
- 0 Adviezen
- 3 Geen asbest**

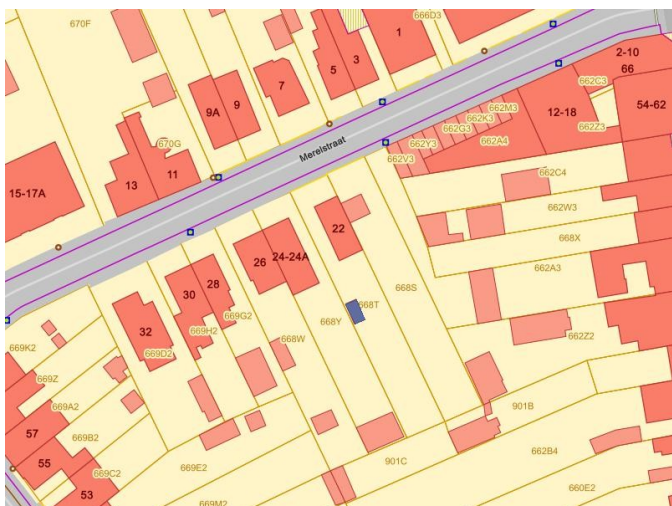
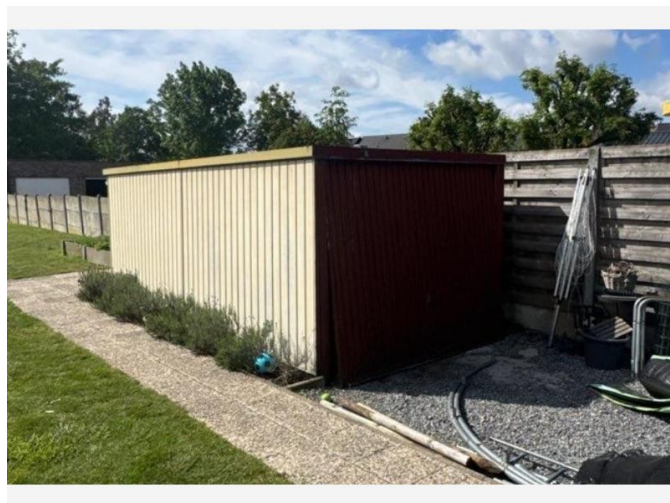
## Zone 2: garagebox

- 0 Asbestmaterialen
- 0 Beperkingen
- 0 Uitsluitingen
- 0 Roerende goederen
- 0 Puin, steenslag, (water)bodem
- 0 Adviezen
- 0 Geen asbest

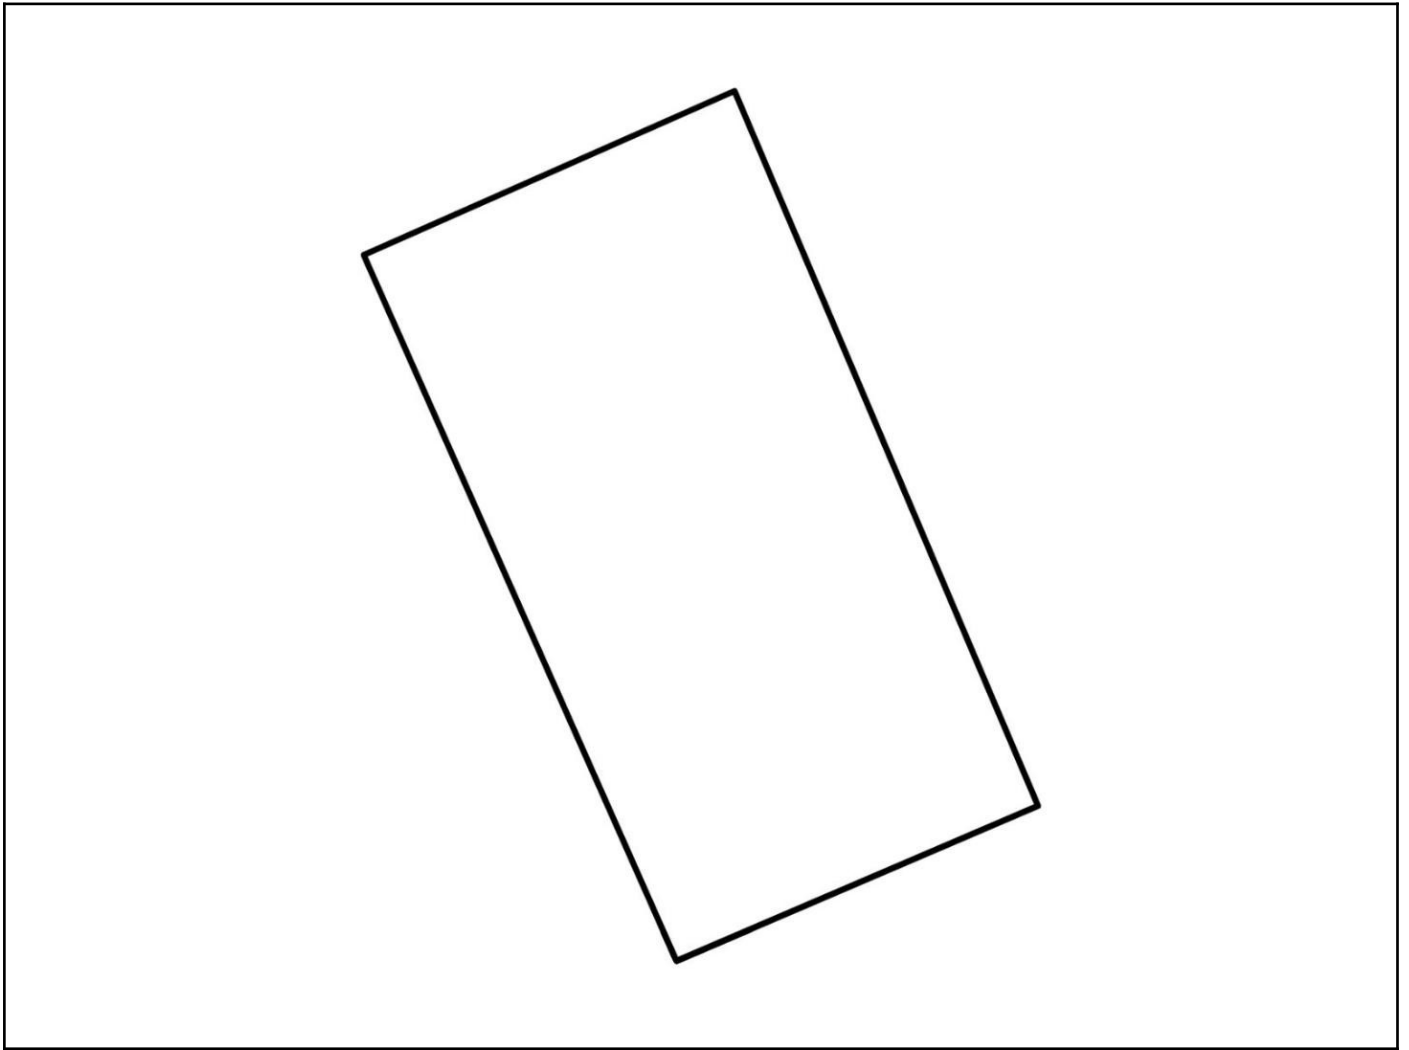
## Plan 2.1: garagebox plan

Geen asbest
