# Asbestinventarisatetest

Evert Larockstraat 16, 1880 Kapelle-op-den-Bos

Attestnummer : 20260319-000082.000

**Niet-asbestveilig**

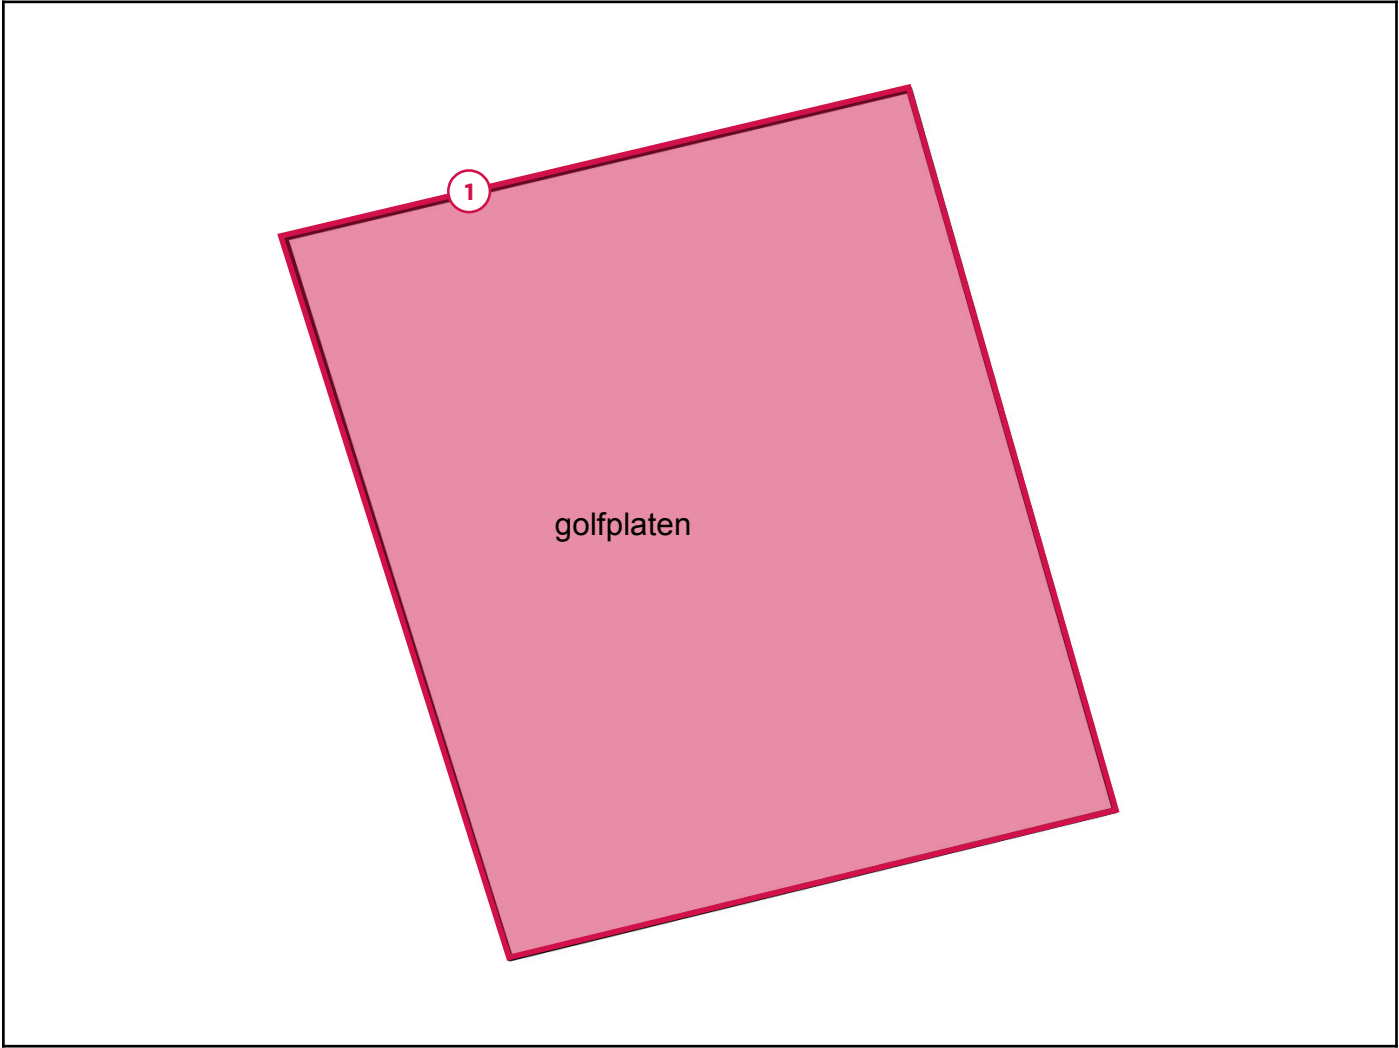
## Plan 2.1: Dakbedekking

| Beschrijving | Type | Actie |
|---|---|---|
| 1. Golfplaten dakbedekking tuinhuis | Asbestmateriaal | Dringend verwijderen |

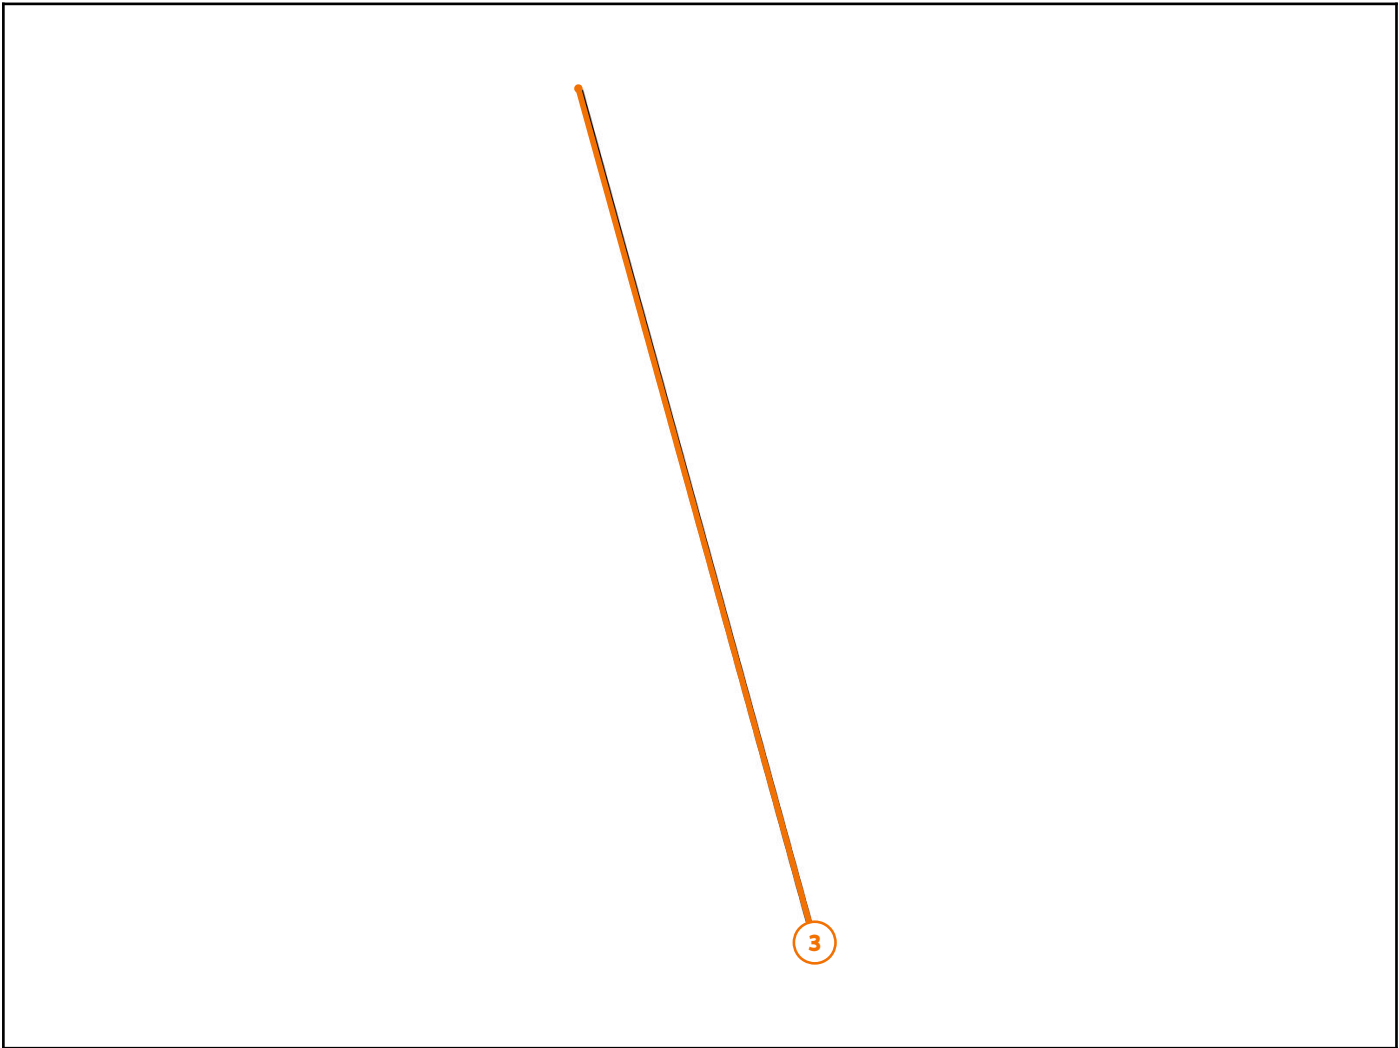
# Plan 3.1: Border

| Beschrijving | Type | Actie |
|---|---|---|
| 3. Border moestuin | Asbestmateriaal | Verwijderen |

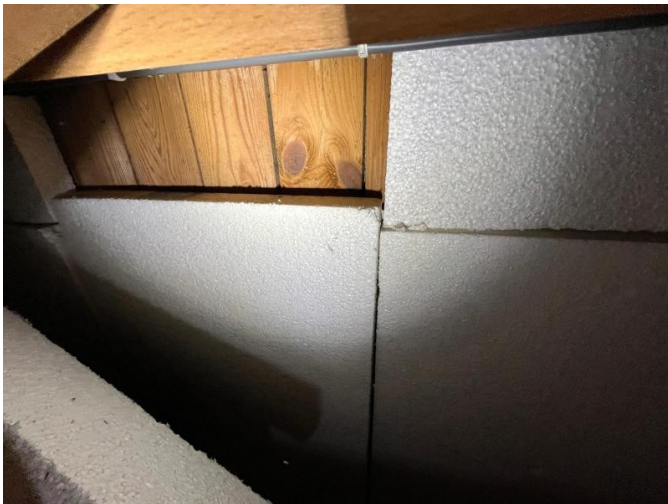
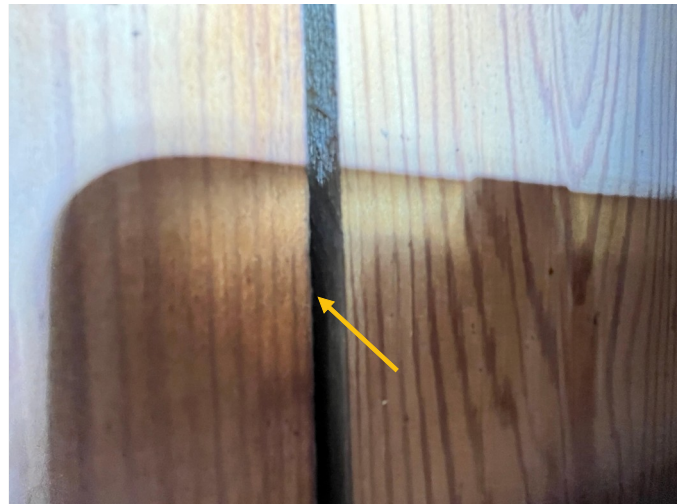
| Identificatiemethode | <p>De asbestdeskundige beoordeelt het materiaal als asbestverdacht en dus asbesthoudend, en dit zonder monsternamen.</p> <p>Motivatie: De opdrachtgever weigert om het materiaal te laten bemonsteren.</p> |

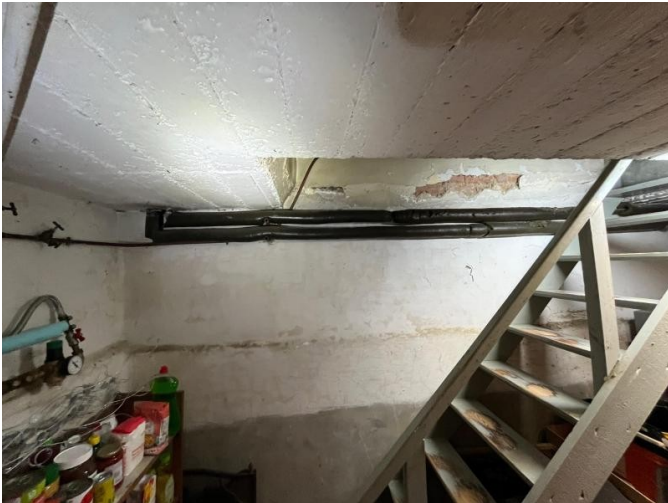
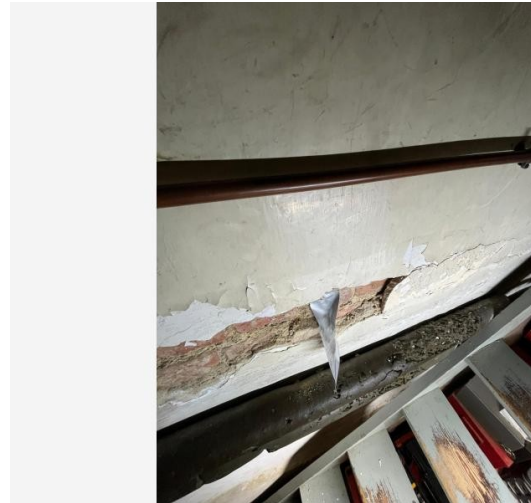
## Fiche 10: Pleisterwerk muren

Geen asbest

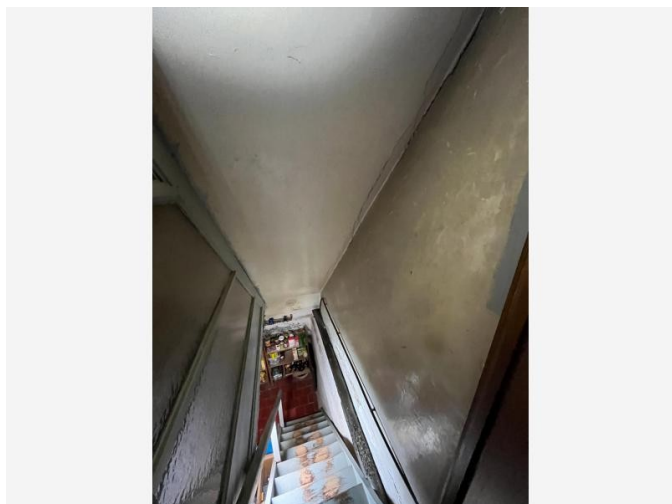
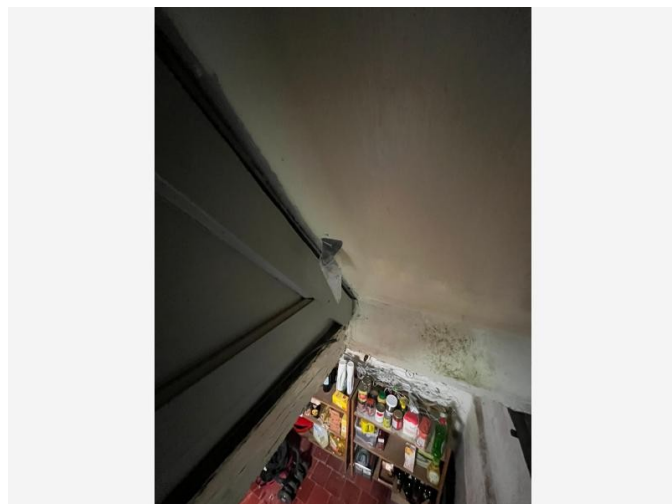
## Fiche 11: Pleisterwerk plafond

Geen asbest

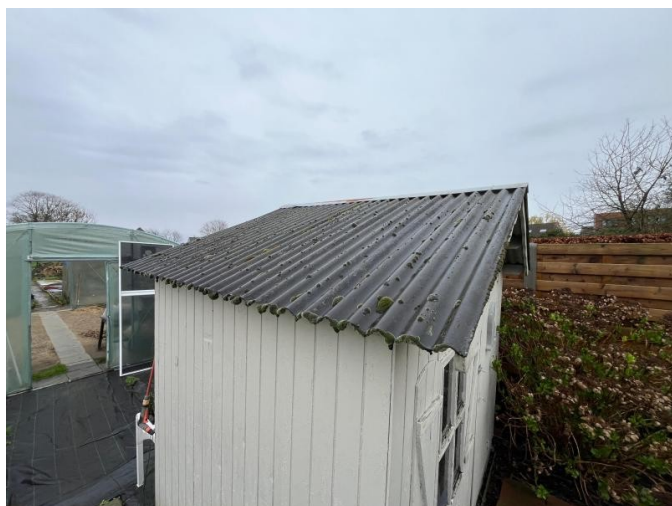
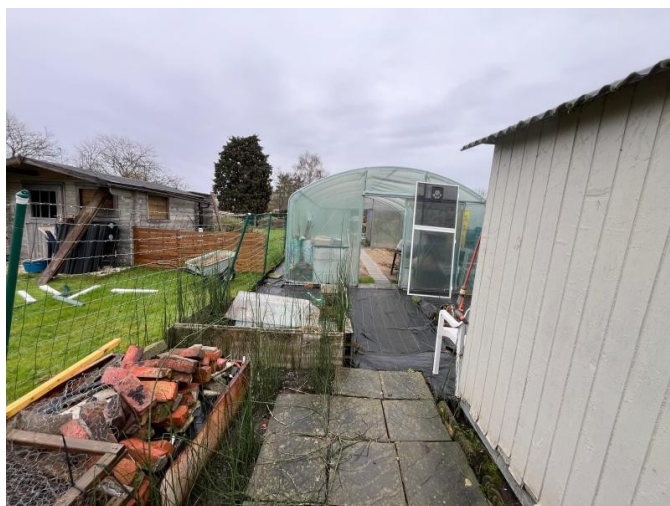
Afdruipzone/afvloeizone

Bron
