# Asbestinventarisatetest

Turnhoutsebaan 206, 2390 Malle

Attestnummer : **20260521-000454.000**

Uitgegeven op : **21.05.2026**

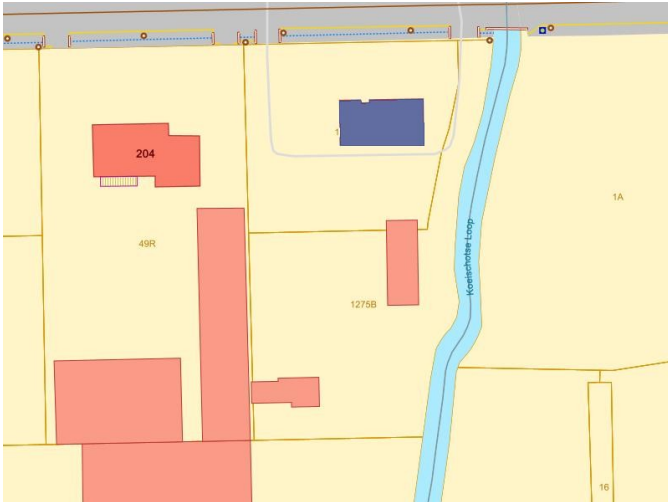
## Zone 1: Hoofdgebouw

Tijdens de inspectie vastgesteld:

- 0 Asbestmaterialen
- 0 Beperkingen
- 0 Uitsluitingen
- 0 Roerende goederen
- 0 Puin, steenslag, (water)bodem
- 0 Adviezen
- 0 Geen asbest

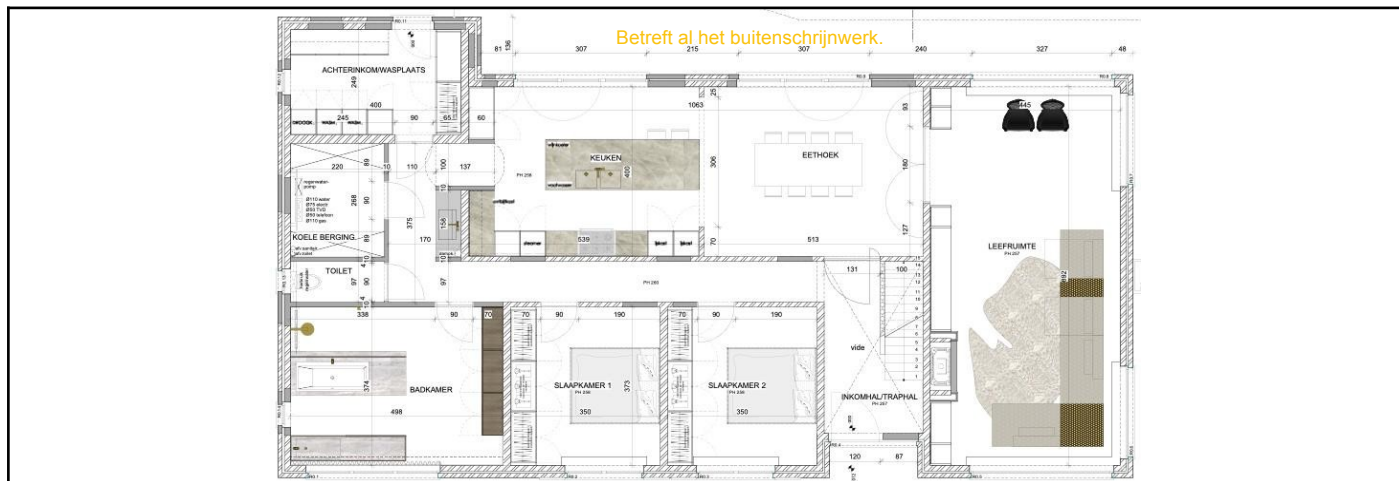
## Plan 1.1: Grondplan

| Beschrijving | Type | Actie |
|---|---|---|
| 3. Afdichtingsmateriaal aan schrijnwerk | Overige ruimte of materiaal | - |

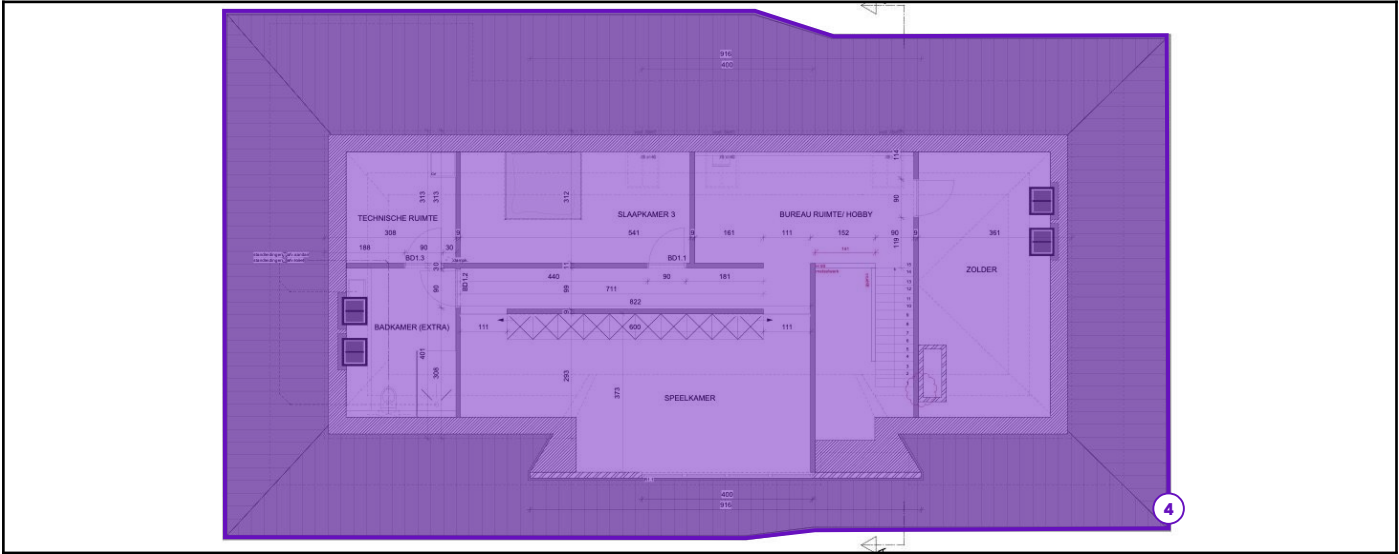
# Plan 1.2: Verdieping

| Beschrijving | Type | Actie |
|---|---|---|
| 4. Dakbedekking | Overige ruimte of materiaal | - |

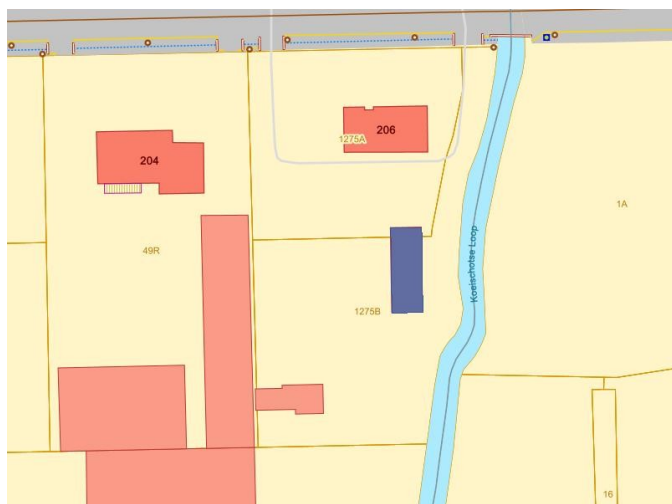
## Zone 2: Kantoorgebouw

Tijdens de inspectie vastgesteld:

- 0 Asbestmaterialen
- 0 Beperkingen
- 1 Uitsluiting
- 0 Roerende goederen
- 0 Puin, steenslag, (water)bodem
- 0 Adviezen
- 0 Geen asbest

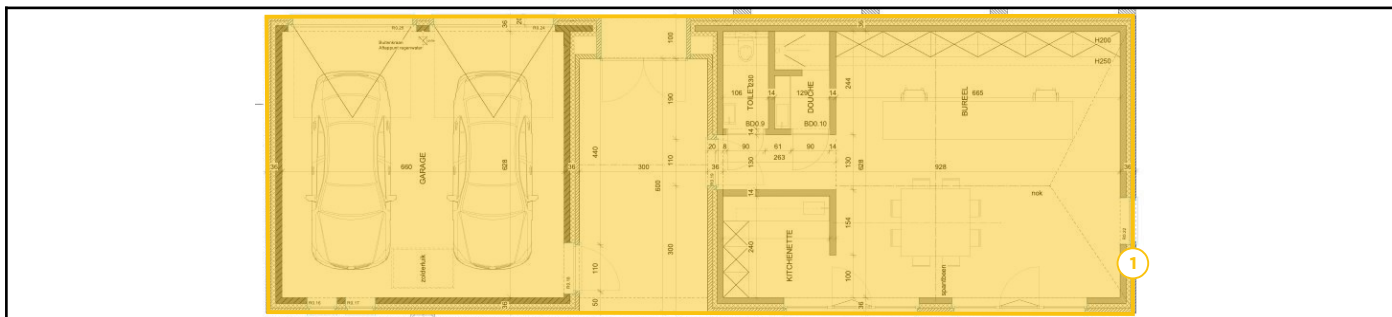
## Plan 2.1: Grondplan

| Beschrijving | Type | Actie |
|---|---|---|
| 1. Gebouwen bouwjaar 2022 | Uitsluiting | - |

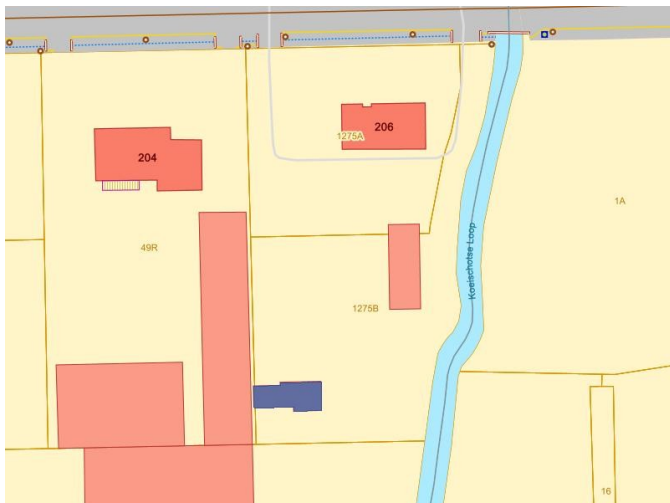
## Zone 3: Tuinmagazijn

Tijdens de inspectie vastgesteld:

- 0 Asbestmaterialen
- 0 Beperkingen
- 1 Uitsluiting
- 0 Roerende goederen
- 0 Puin, steenslag, (water)bodem
- 0 Adviezen
- 0 Geen asbest
