# Asbestinventarisatetest

Weg naar Gruitrode 17, 3660 Oudsbergen

Attestnummer : 20250709-000176.000

**Niet-asbestveilig**

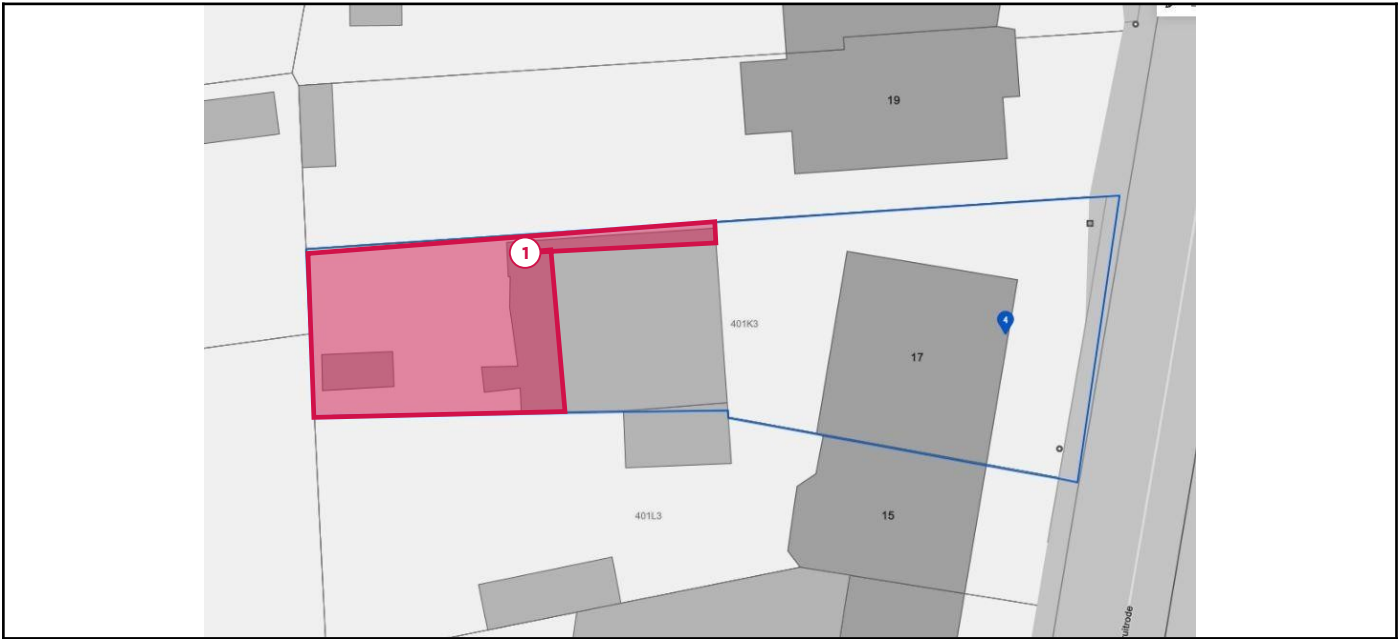
# Plan 1.4: inspectiegebied deel 4

| Beschrijving | Type | Actie |
|---|---|---|
| 1. Asbest afval buiten | Asbestmateriaal | Dringend verwijderen |

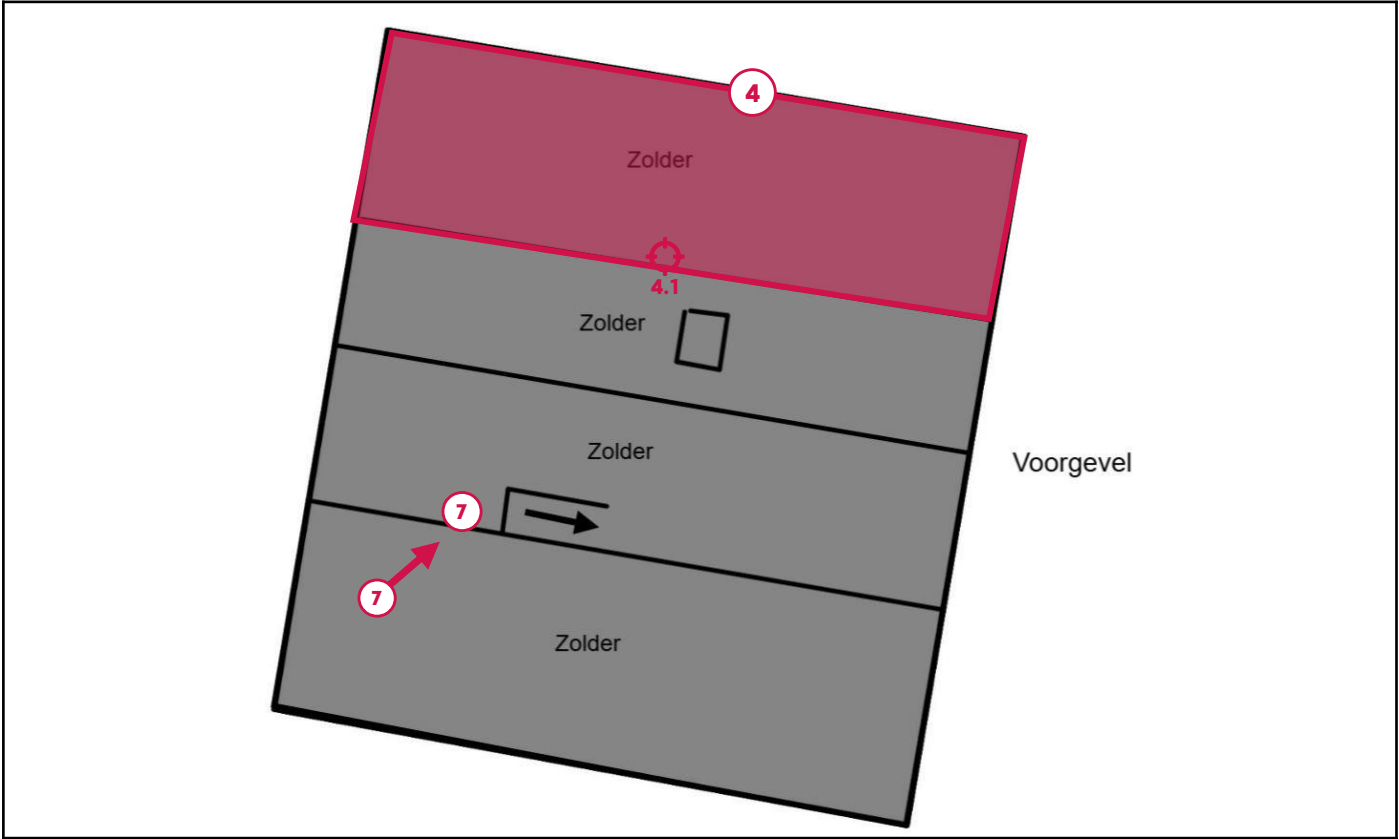
# Plan 1.13: Zolder deel 1

| Beschrijving | Type | Actie |
|---|---|---|
| 4. Vloerzeil zolder (zeer schadelijk) | Asbestmateriaal | Dringend verwijderen |
| 7. Asbest afval binnen (stock - voorraad) | Asbestmateriaal | Dringend verwijderen |

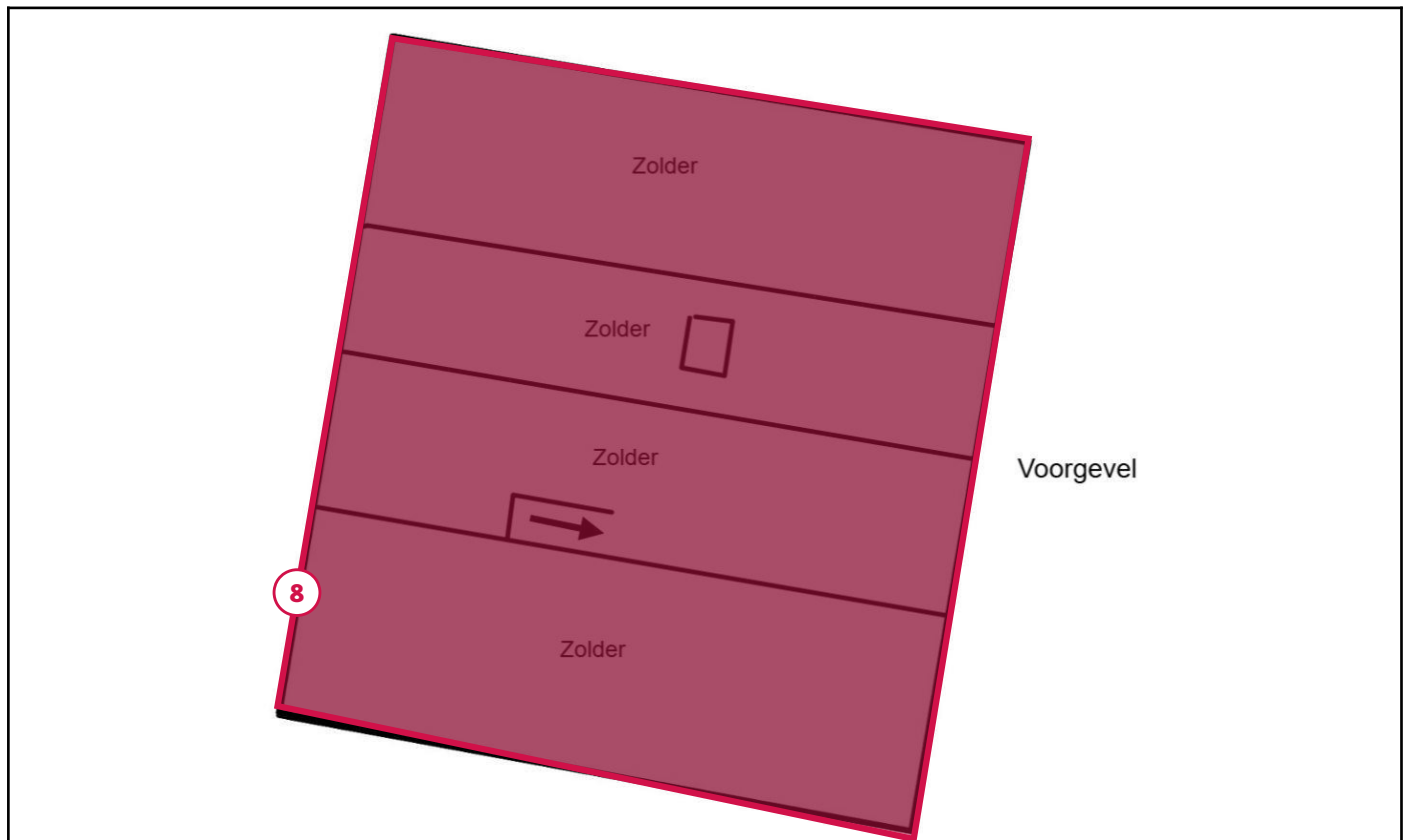
## Plan 1.15: Zolder deel 3

| Beschrijving | Type | Actie |
|---|---|---|
| 8. Asbest afval zolder (stof + reststukken) | Asbestmateriaal | Dringend verwijderen |

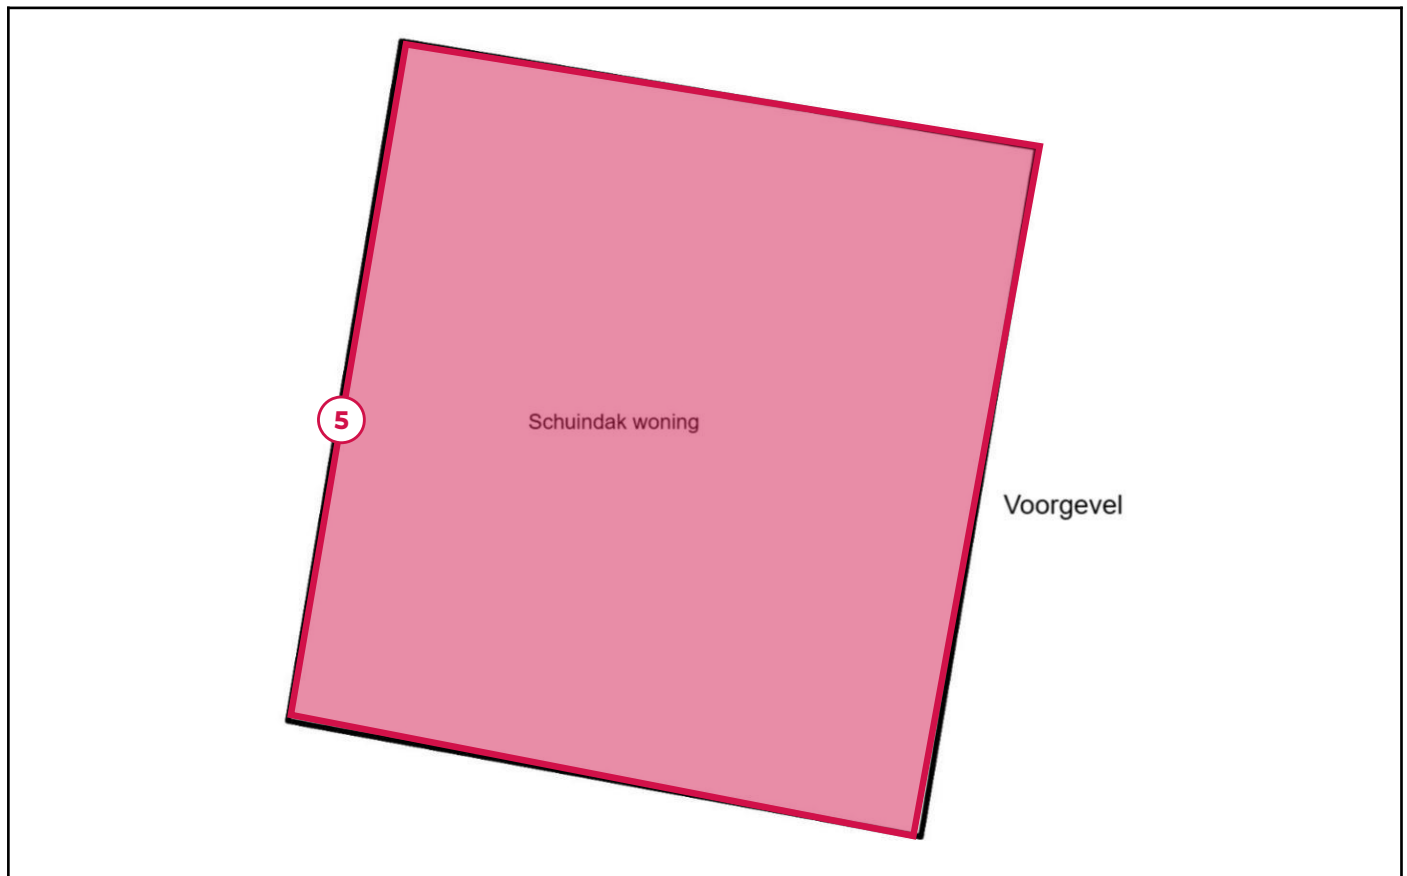
## Plan 1.16: Dak/ buiten deel 1

| Beschrijving | Type | Actie |
|---|---|---|
| 5. Leien dak woning | Asbestmateriaal | Dringend verwijderen |

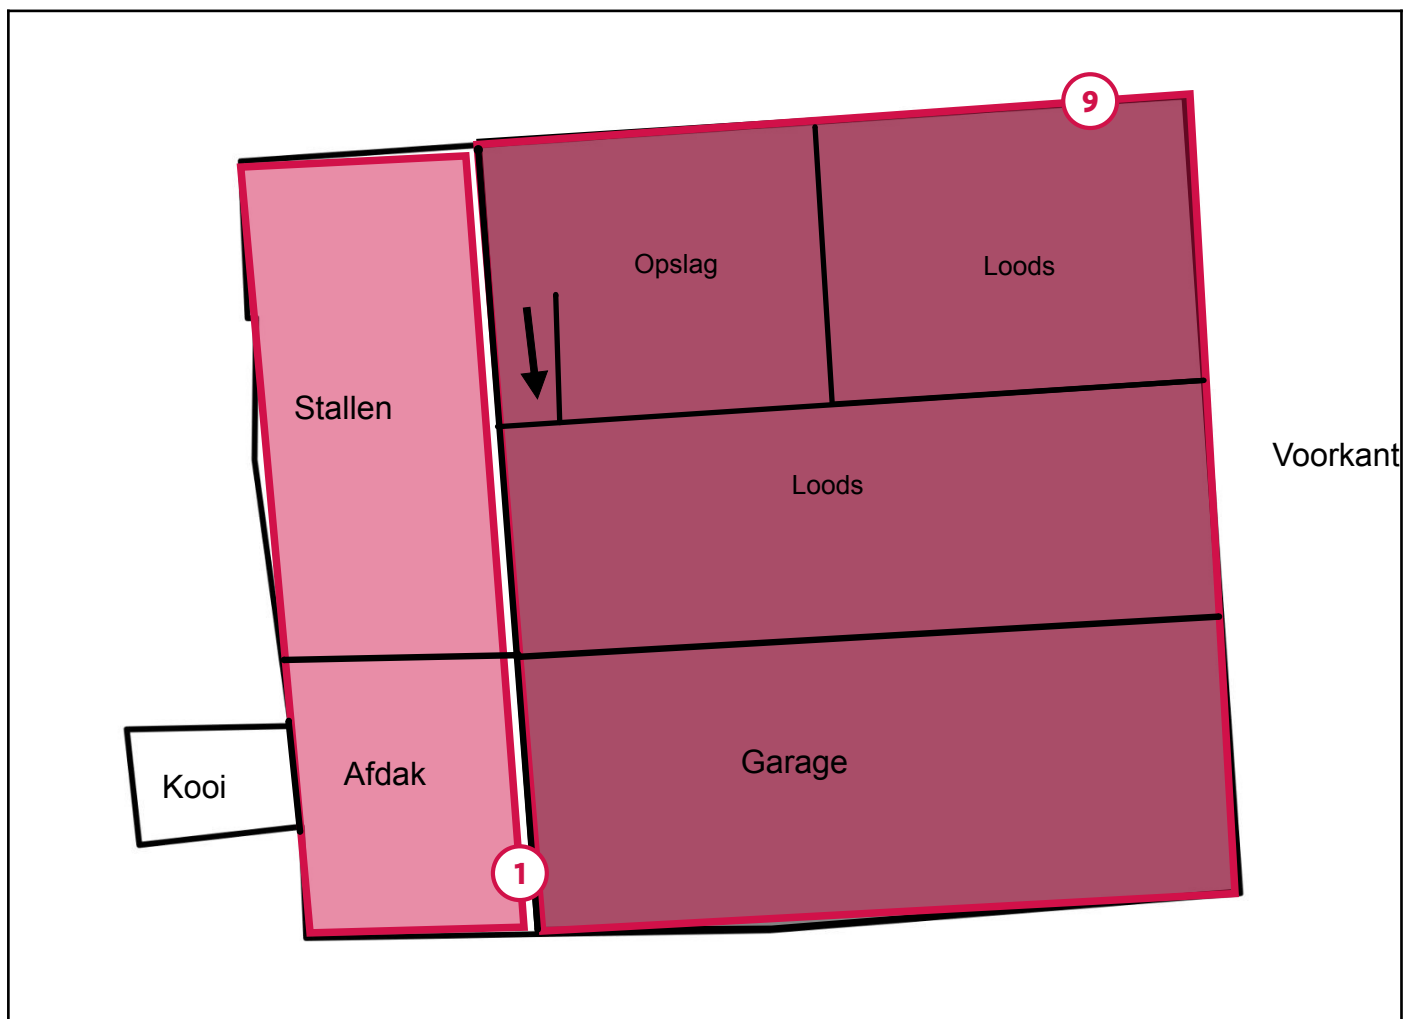
## Plan 2.1: Loods GVL deel 1

| Beschrijving | Type | Actie |
|---|---|---|
| 9. Asbest afval garage en loods | Asbestmateriaal | Dringend verwijderen |

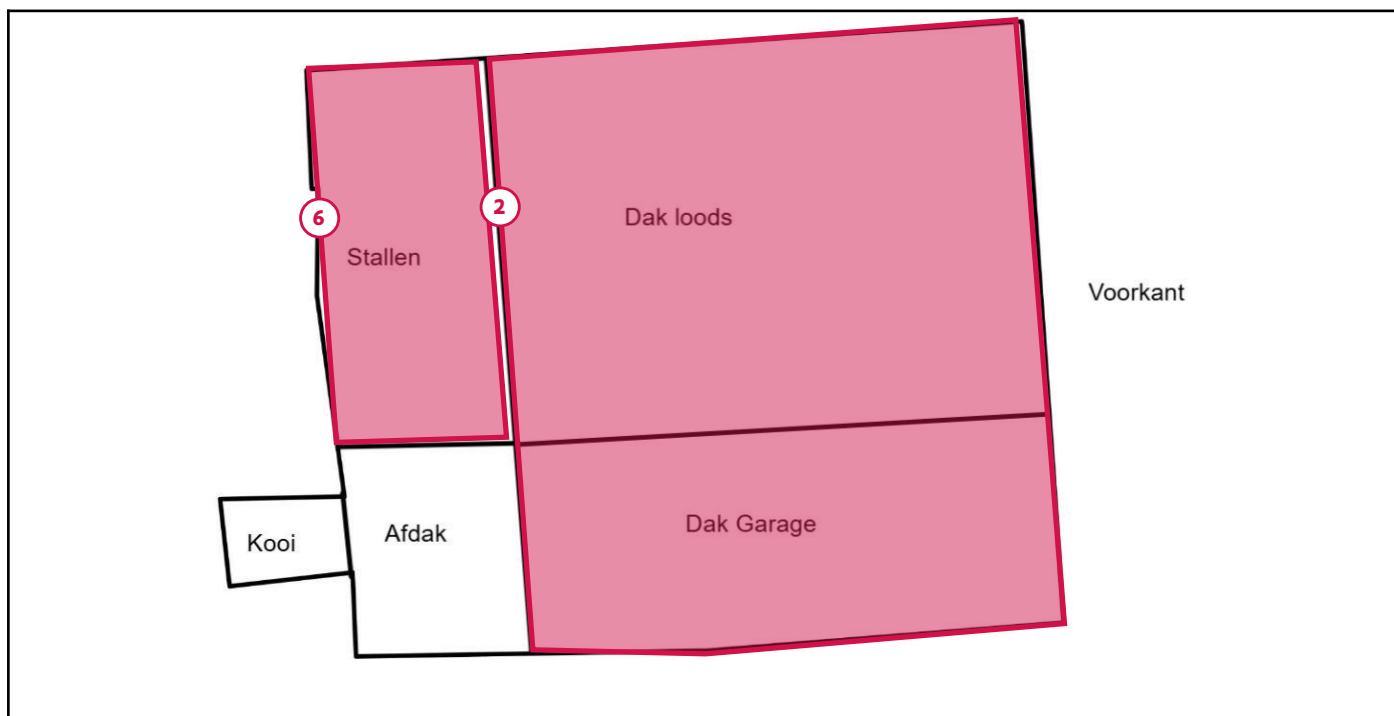
## Plan 2.5: Loods dak deel 1

| Beschrijving | Type | Actie |
|---|---|---|
| 6. Golfplaten daken tuinhuis en stal (zwaarbeschadigd) | Asbestmateriaal | Dringend verwijderen |

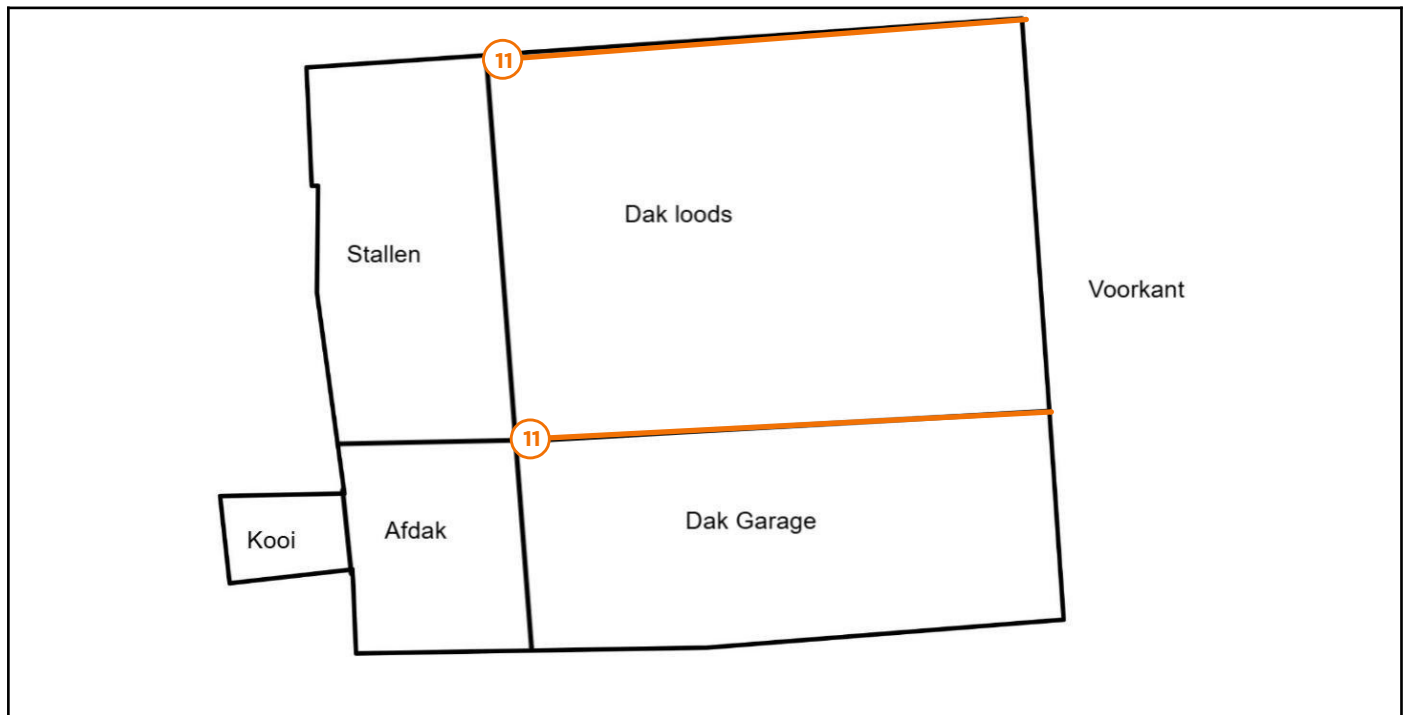
## Plan 2.7: Loods dak deel 3

| Beschrijving | Type | Actie |
|---|---|---|
| 11. Verluchting buisjes in de gevel loods | Asbestmateriaal | Verwijderen |

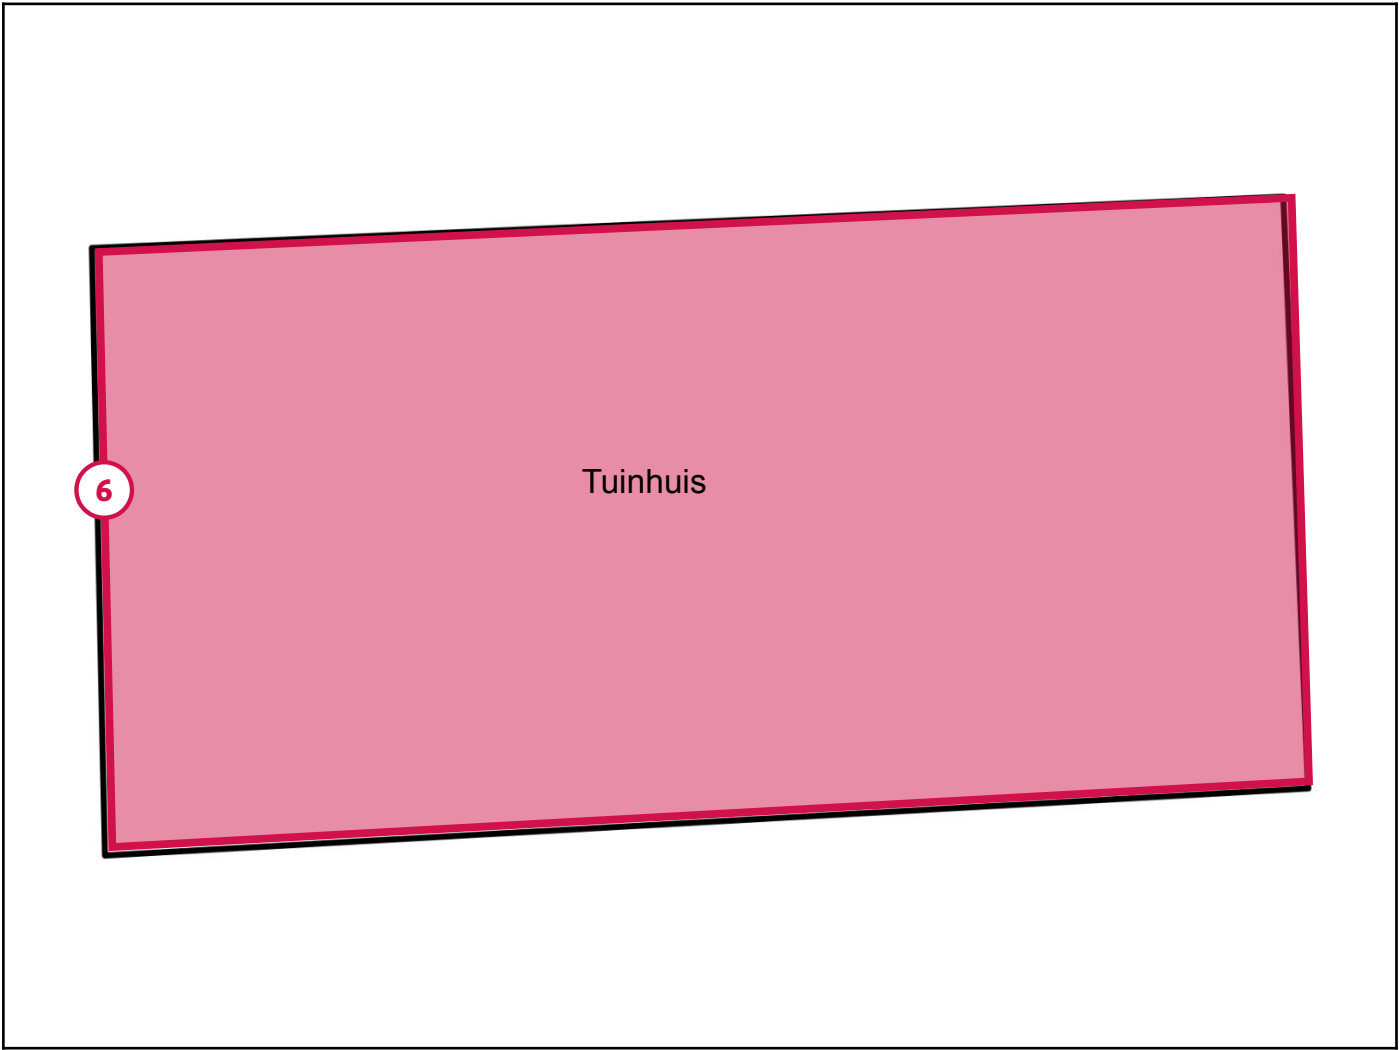
# Plan 3.1: Tuinhuis deel 1

| Beschrijving | Type | Actie |
|---|---|---|
| 6. Golfplaten daken tuinhuis en stal (zwaarbeschadigd) | Asbestmateriaal | Dringend verwijderen |

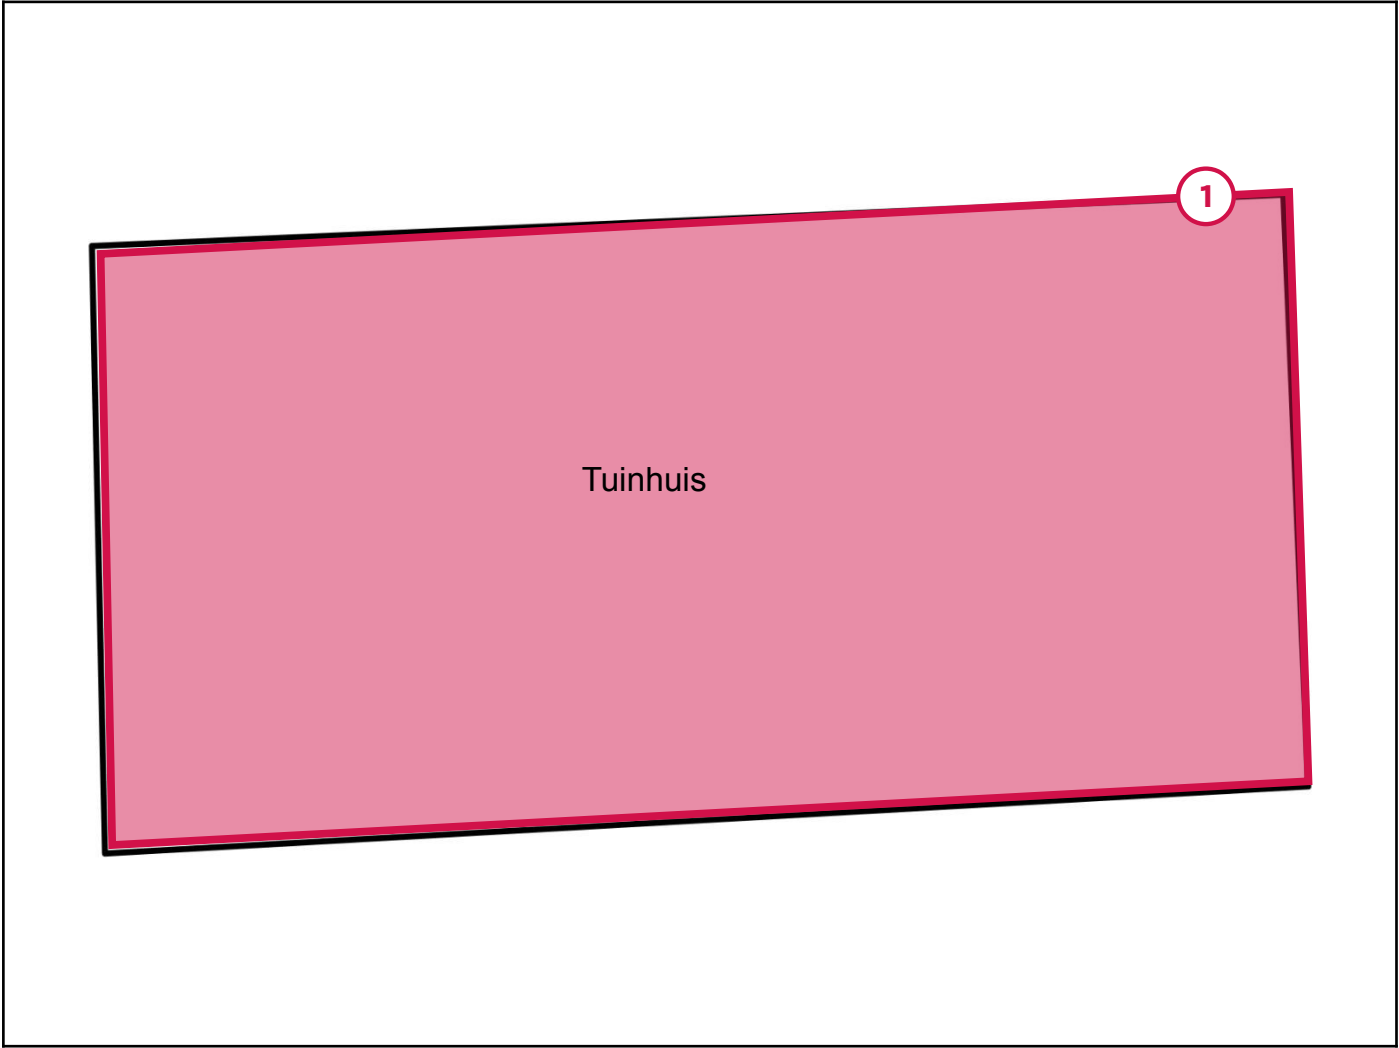
### Plan 3.2: Tuinhuis deel 2

| Beschrijving | Type | Actie |
|---|---|---|
| 1. Asbest afval buiten | Asbestmateriaal | Dringend verwijderen |

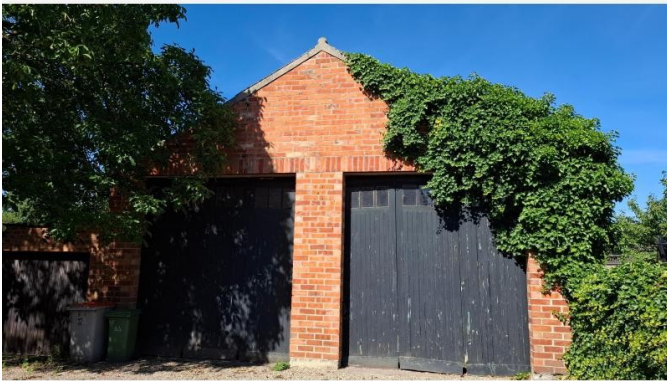
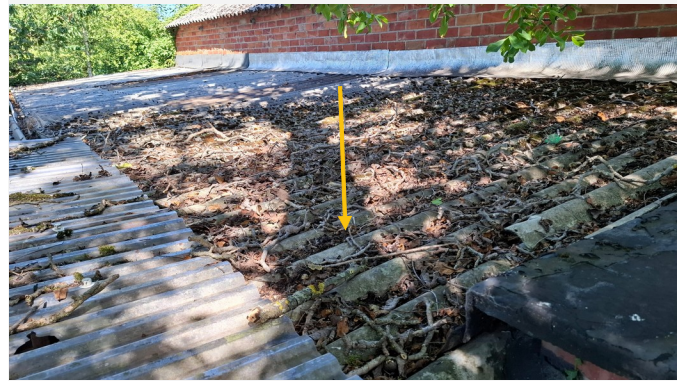
| Opmerking | <p>Hoeveelheid is een ruwe inschatting</p> <p>in de tuin liggen op veel plaatsen asbesttoepassingen. laat het volledige perceel vrijmaken van asbest en verwijder al het afval.</p> |

Voor verwijdering steeds de toepassing fixeren en/of bevochtigt en stofvorming vermijden.

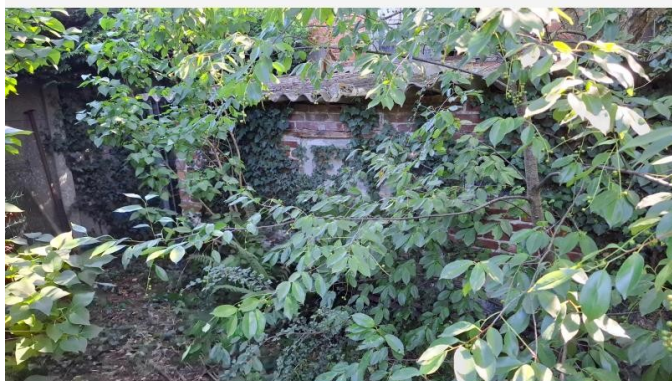
## Fiche 6: Golfplaten daken tuinhuis en stal (zwaarbeschadigd)

Asbestmateriaal

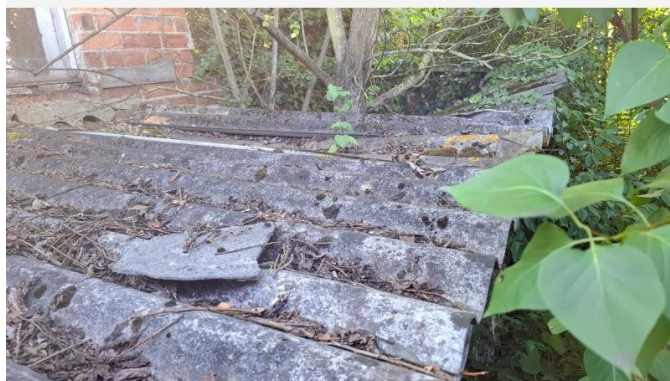
Detailfoto

Het asbestmateriaal valt onder de mijlpaal van 2034.

**Dringend verwijderen**

- Sluit de ruimte luchtdicht af en vermijd het betreden van de ruimte.
- Scherm in afwachting van verwijdering het asbestmateriaal af van luchtstromingen en verstoring: bijvoorbeeld door het te verpakken, te fixeren, af te dekken, signalisatie - afbakening aan te brengen, ...
- Verwijder dit asbestmateriaal zo snel mogelijk. Volg de toestand goed op.
- Voer bijkomende staalname(s) uit.

- Eenvoudige handelingen: enkel door erkend asbestverwijderaar  
Laat deze werken uitvoeren door een erkend asbestverwijderaar.  
Zij kunnen de gepaste verwijderings methode bepalen voor deze situatie.  
Informeer u voldoende en wees op de hoogte van de risico's bij verwijdering.

Zorg er voor dat ALLE resten mee worden verwijderd en dat de bodem/vloer/ruimte volledig proper wordt achtergelaten

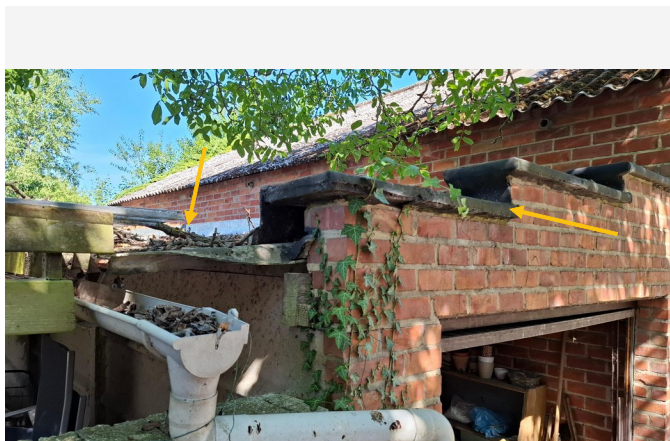
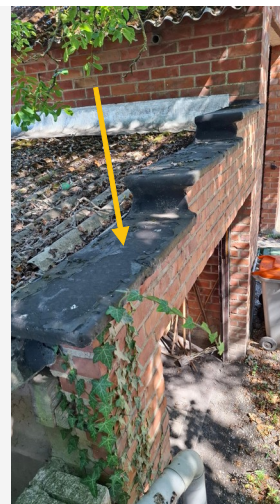
Overzichtsfoto

| Identificatiemethode | Vaststelling zonder monstername<br>Motivatie: Op vraag van de eigenaar-opdrachtgever werd geen monstername uitgevoerd |
| Opmerking | Hoeveelheid is een ruwe inschatting |

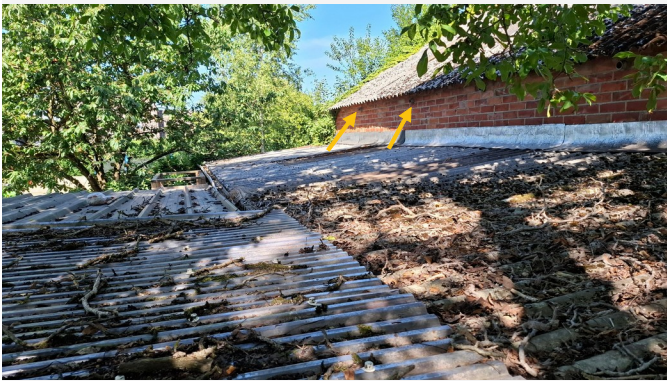
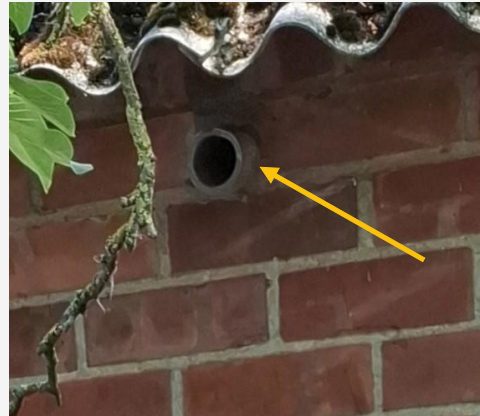
Overzichtsfoto

| Opmerking | <p>Hoeveelheid is een ruwe inschatting</p> <p>Het gaat hier over alle roofing en teer toepassingen op en rondom de loods.</p> <p>Er zijn enkele roofing stroken aanwezig, alsook een teer smeerlaag.</p> <p>Deze toepassing is verdacht, er is geen staal van genomen, laat dit verder onderzoeken.</p> |

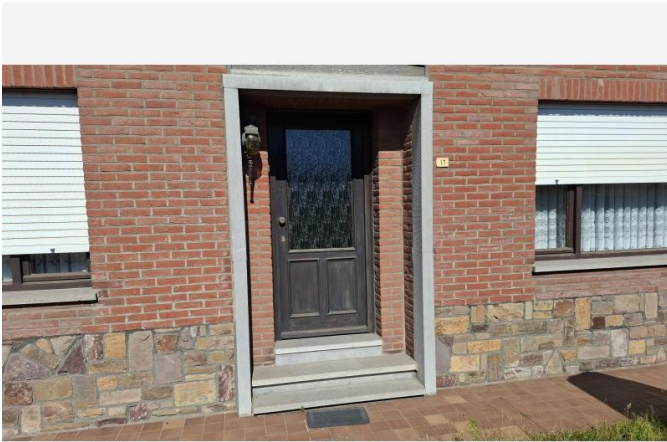
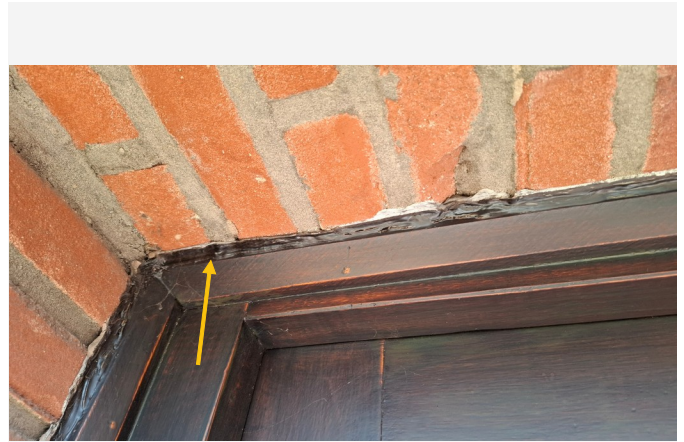
Overzichtsfoto

| Opmerking | Hoeveelheid is een ruwe inschatting |

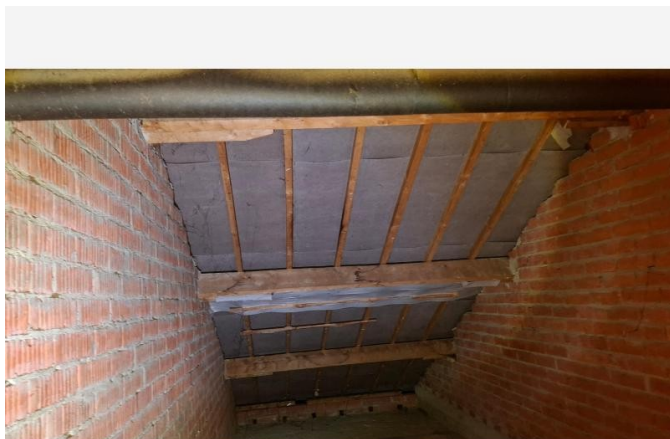
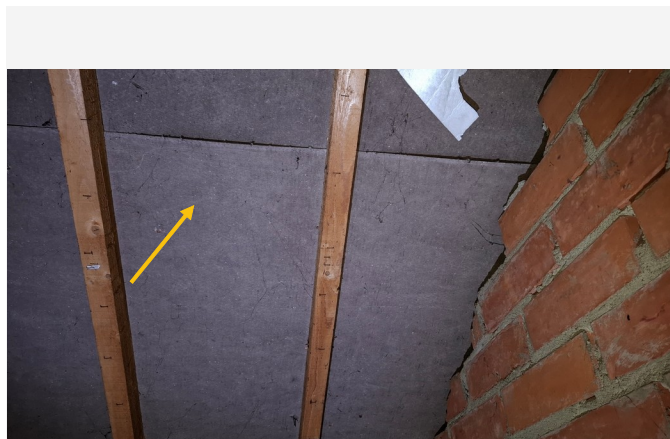
Overzichtsfoto

| Opmerking | Hoeveelheid is een ruwe inschatting |

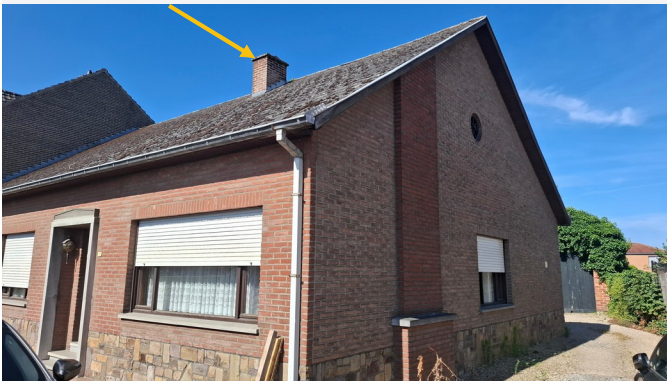
Situeringsfoto

## Fiche 20: Schouw: mogelijke asbesttoepassing niet inspecteerbaar

Beperking

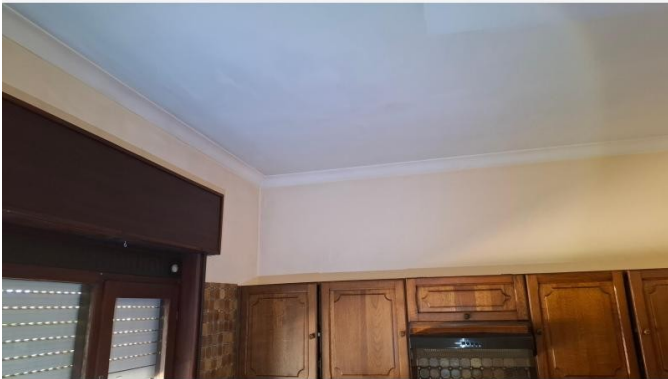
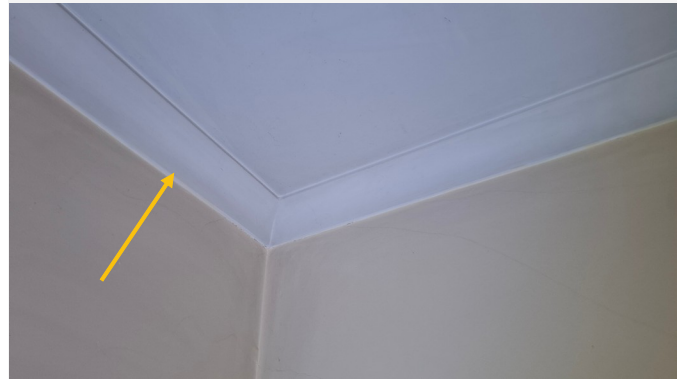
Overzichtsfoto

## Fiche 26: Sierlijsten plafond

Geen asbest

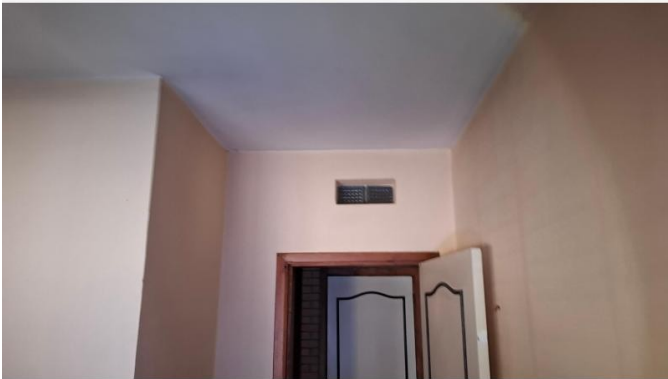
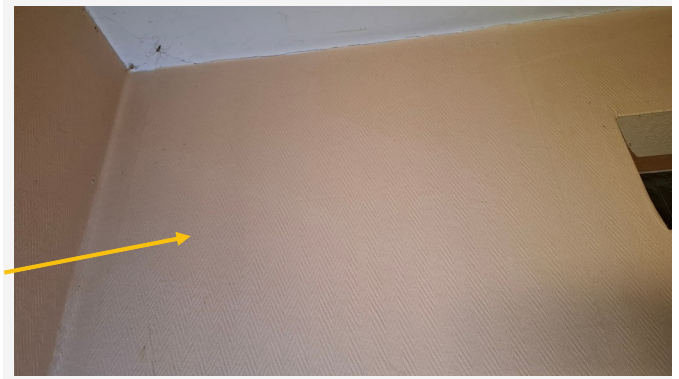
Overzichtsfoto

## Fiche 29: Pleisterwerk muur

Geen asbest

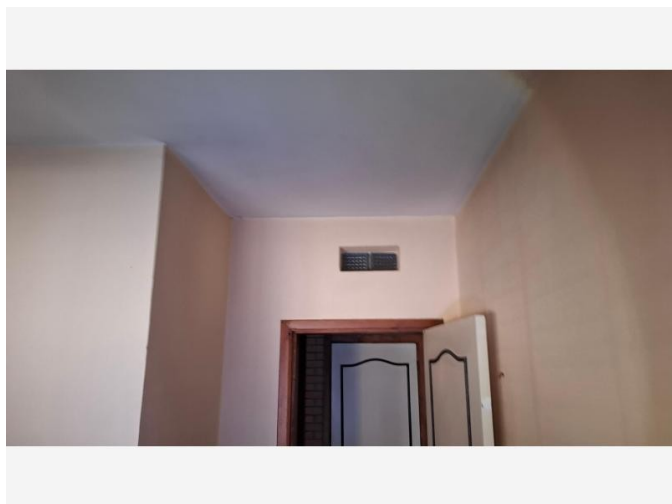
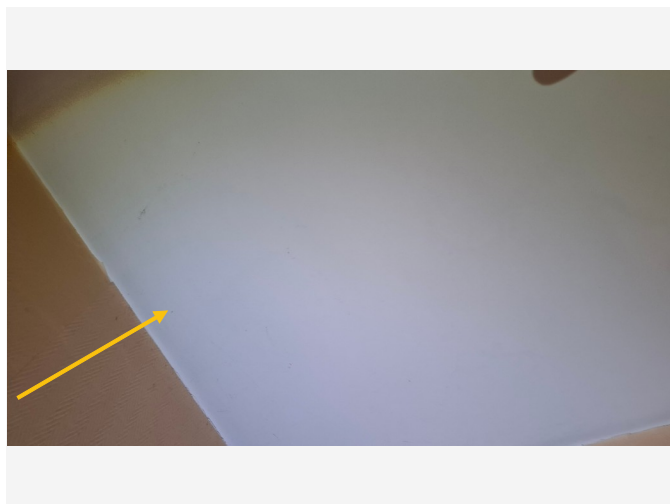
Overzichtsfoto

## Fiche 31: Pleisterwerk plafond

Geen asbest
