# Asbestinventarisatattest

Romeinsebaan 44, 1731 Asse

Attestnummer : 20260612-000041.000

**Niet-asbestveilig**

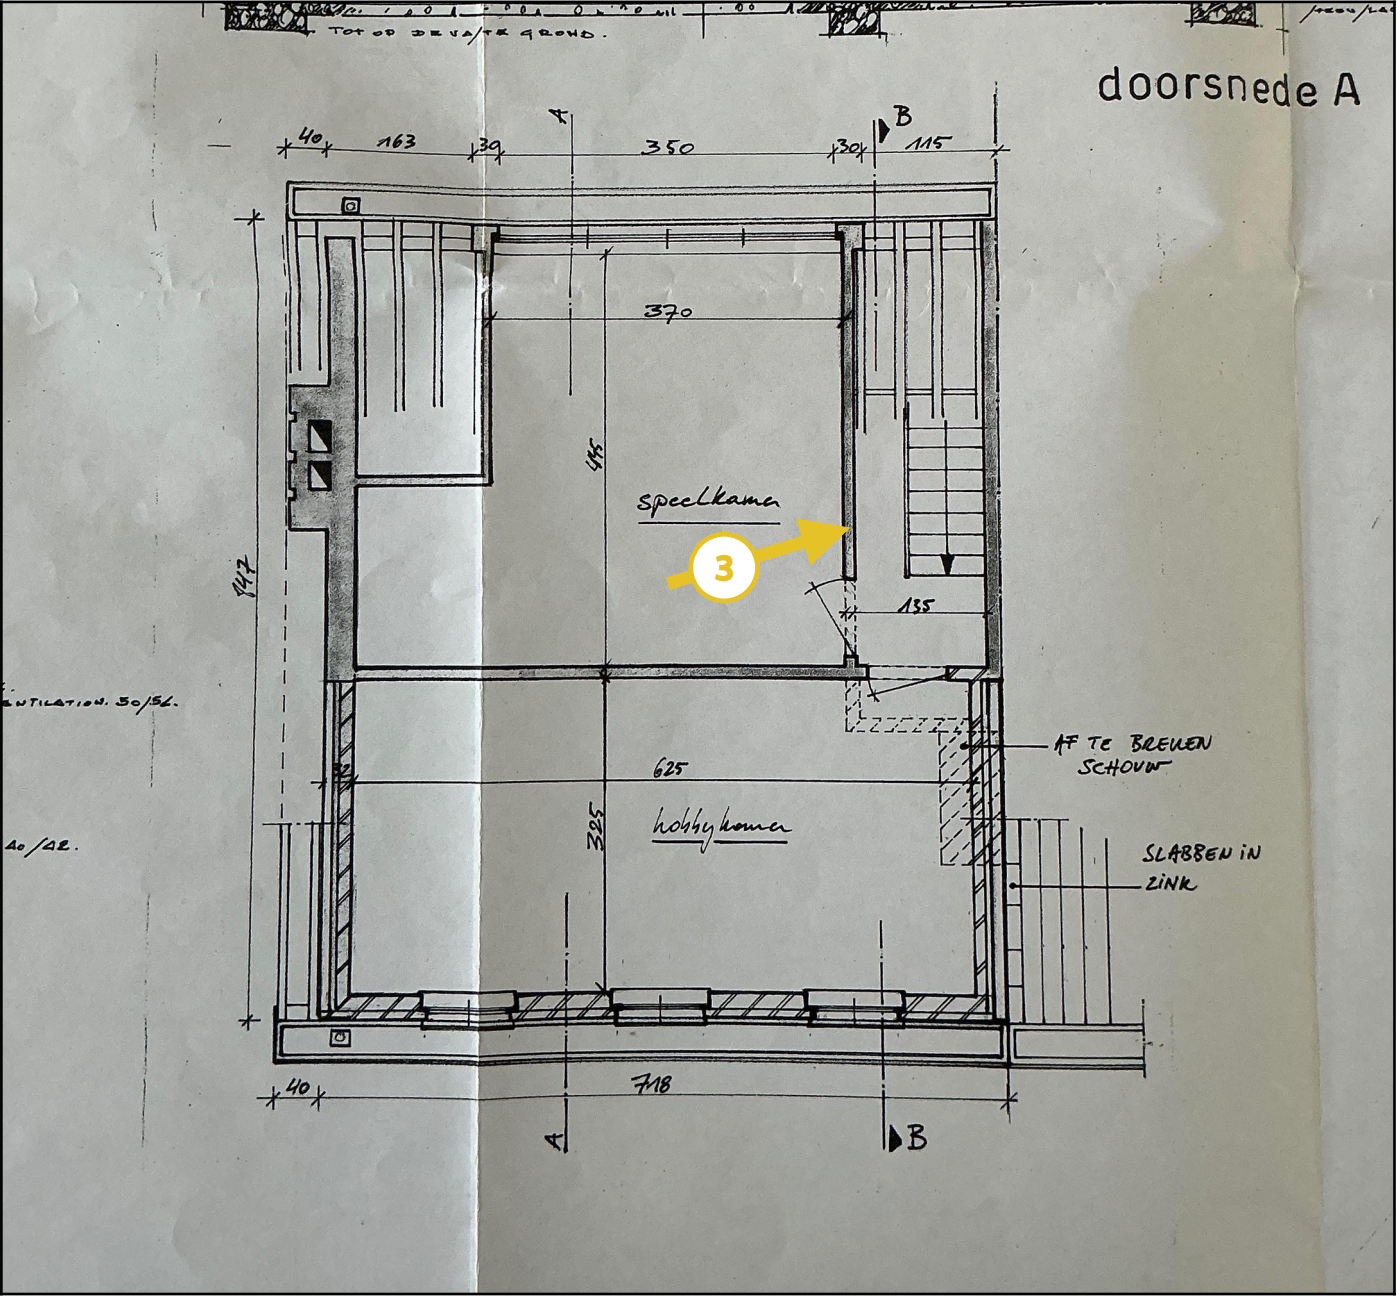
Plan 1.10: +2

| Beschrijving | Type | Actie |
|---|---|---|
| 3. Bakeliet schakelaars | Asbestmateriaal | Zorgvuldig beheren |

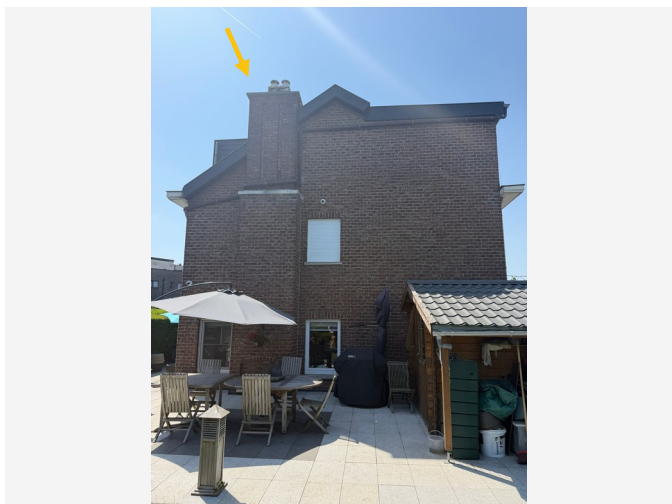
Situeringsfoto

## Beperkingen
