# Asbestinventarisatattest

Financiaalaan 10, 3090 Overijse

Attestnummer : 20260722-000242.000

Uitgegeven op : 22.07.2026

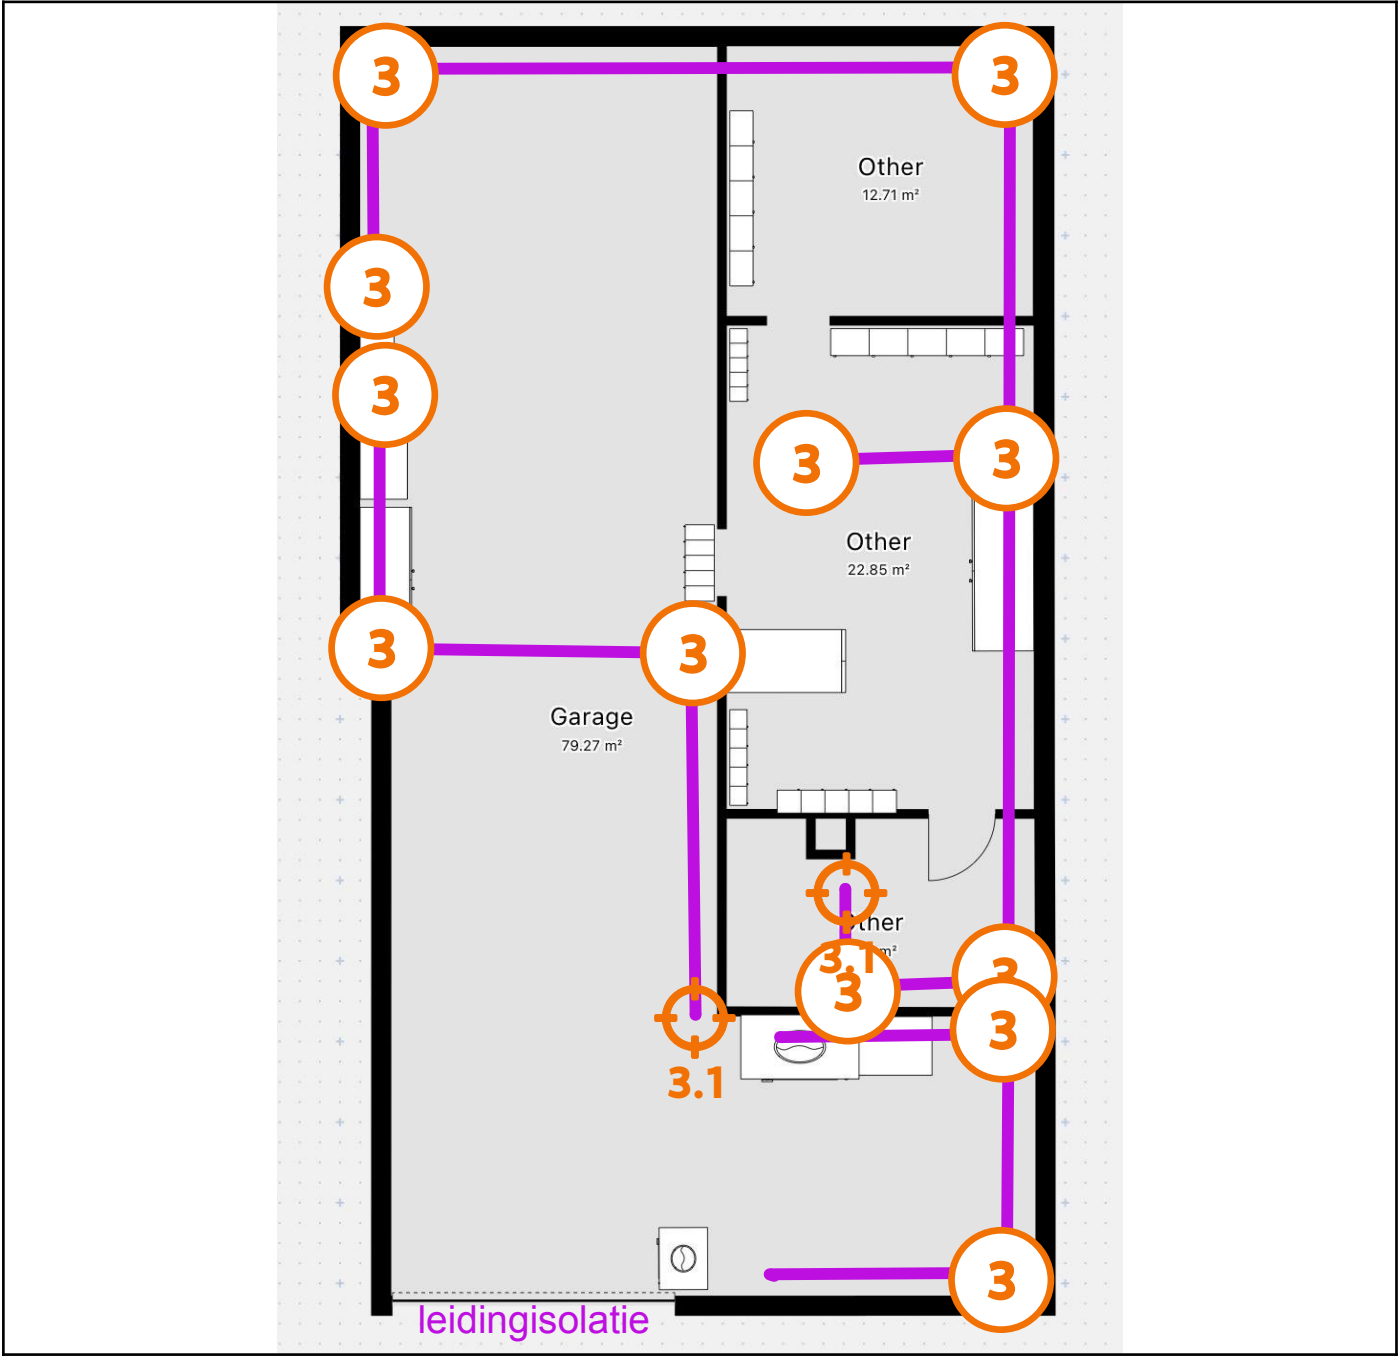
# Plan 1.1: Kelder

| Beschrijving | Type | Actie |
|---|---|---|
| 3.1 Code: 4 | Mengmonster | - |

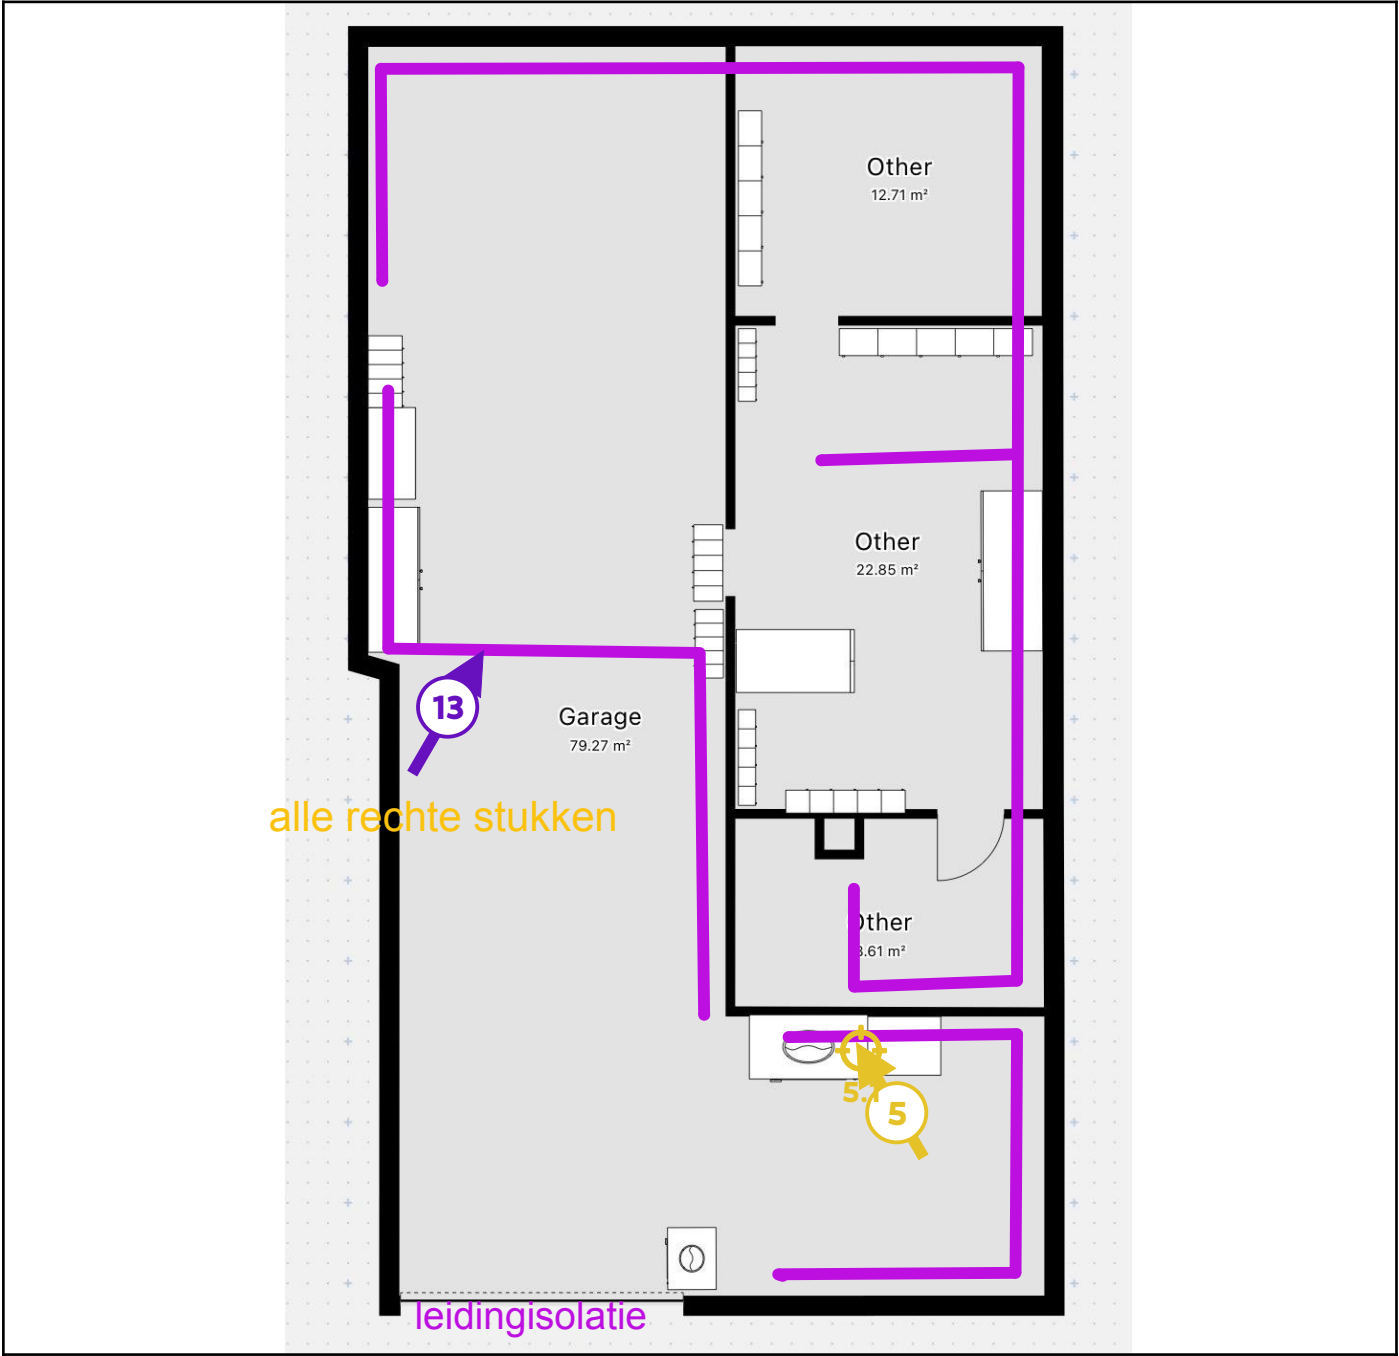
# Plan 1.2: Kelder

| Beschrijving | Type | Actie |
|---|---|---|
| 13. Leidingisolatie rechte stukken: niet verdacht | Overige ruimte of materiaal | - |

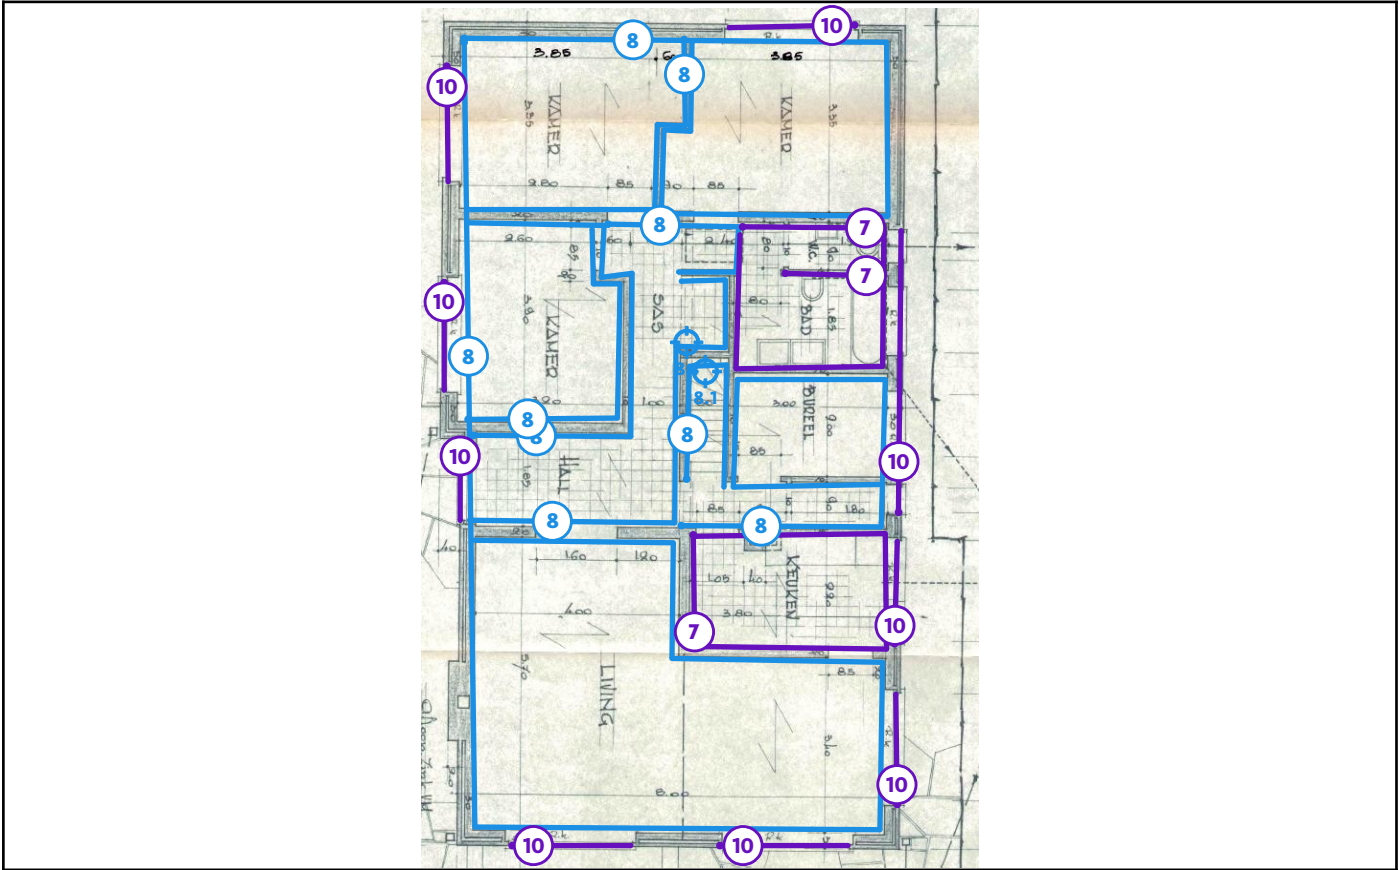
# Plan 1.3: Gelijkvloers

| Beschrijving | Type | Actie |
|---|---|---|
| 10. Kit niet verdacht (visueel vastgesteld) | Overige ruimte of materiaal | - |

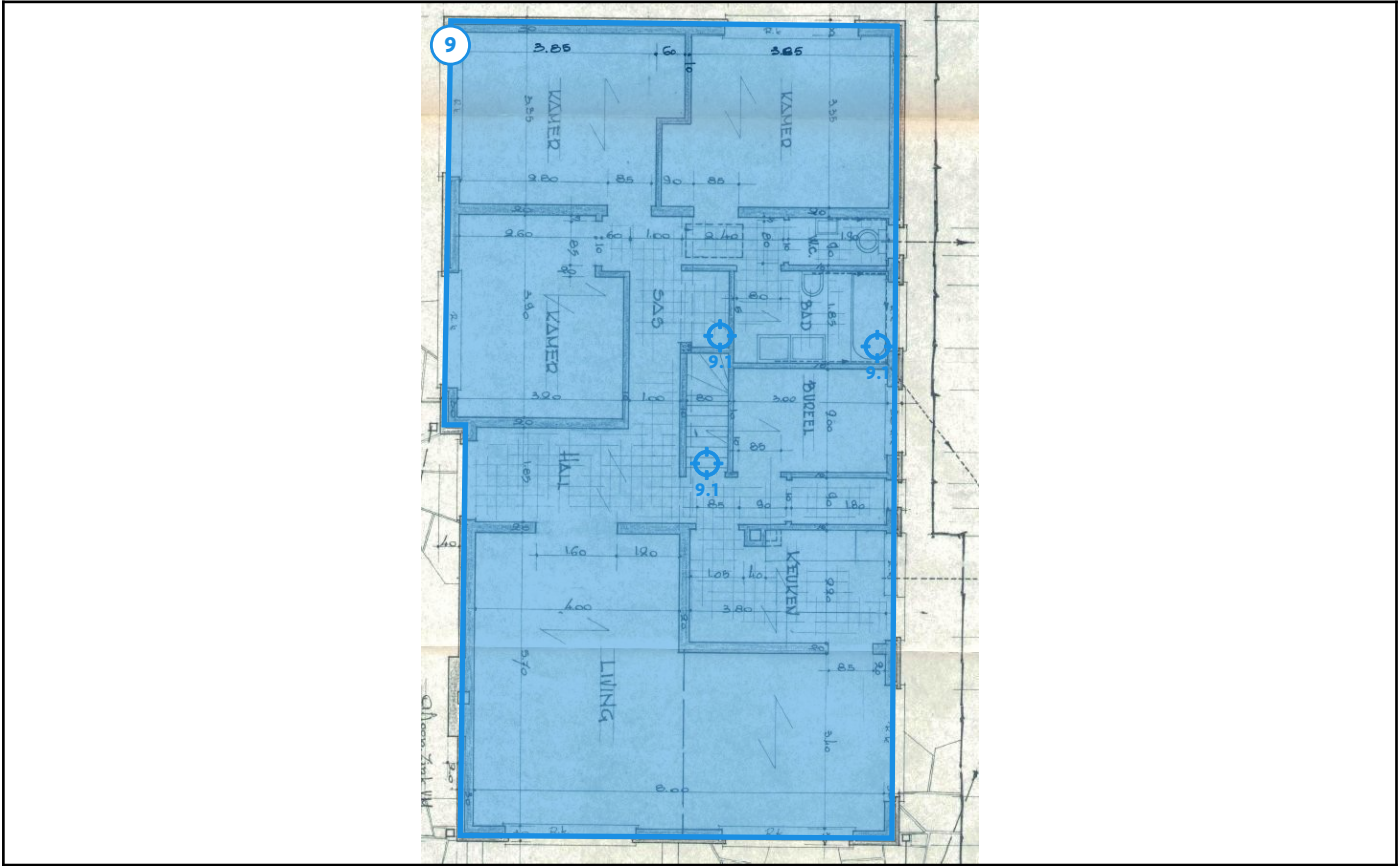
# Plan 1.4: Gelijkvloers

| Beschrijving | Type | Actie |
|---|---|---|
| 9.1 Code: 2 | Mengmonster | - |

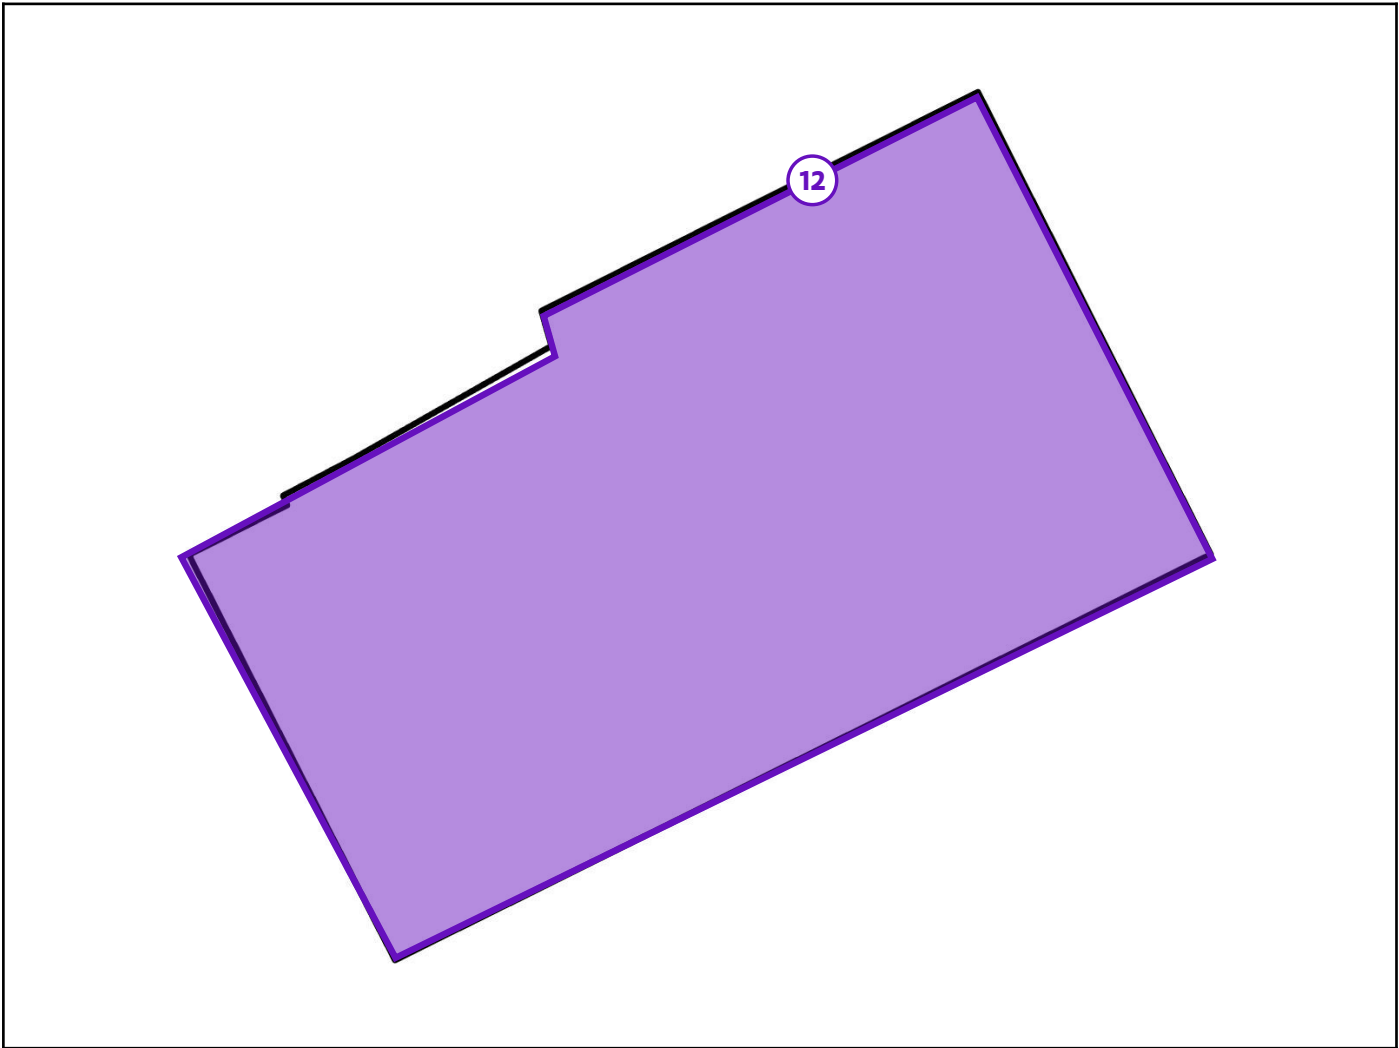
# Plan 1.5: Zolder

| Beschrijving | Type | Actie |
|---|---|---|
| 12. Onderdak niet verdacht | Overige ruimte of materiaal | - |

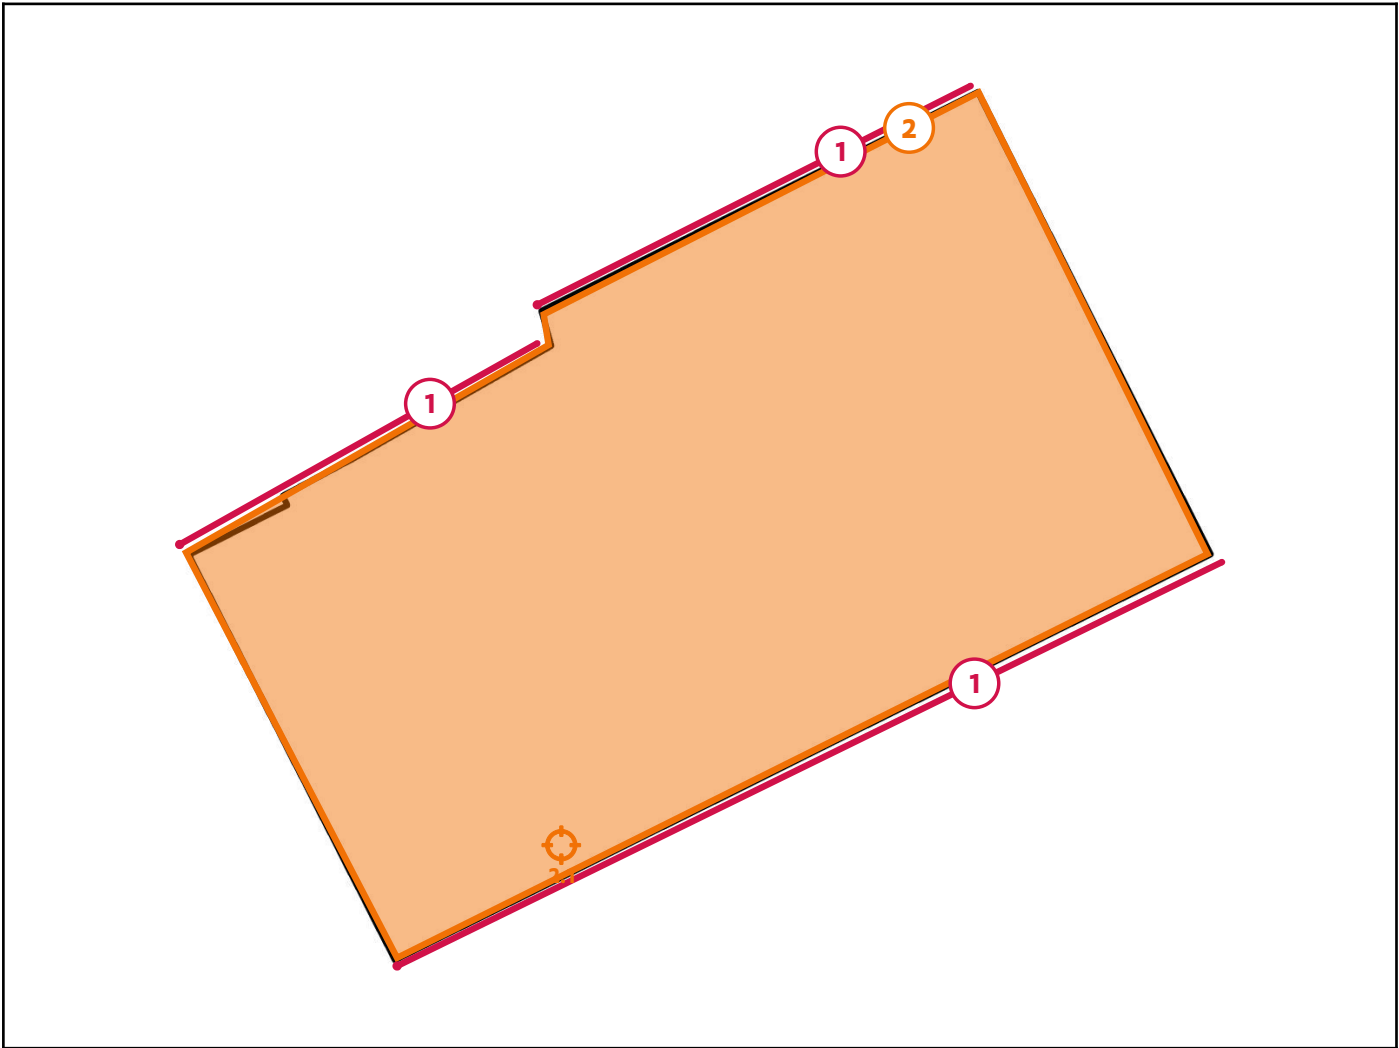
# Plan 1.6: Woning buitenschil

| Beschrijving | Type | Actie |
|---|---|---|
| 2.1 Code: 3 | Puntmonster | - |

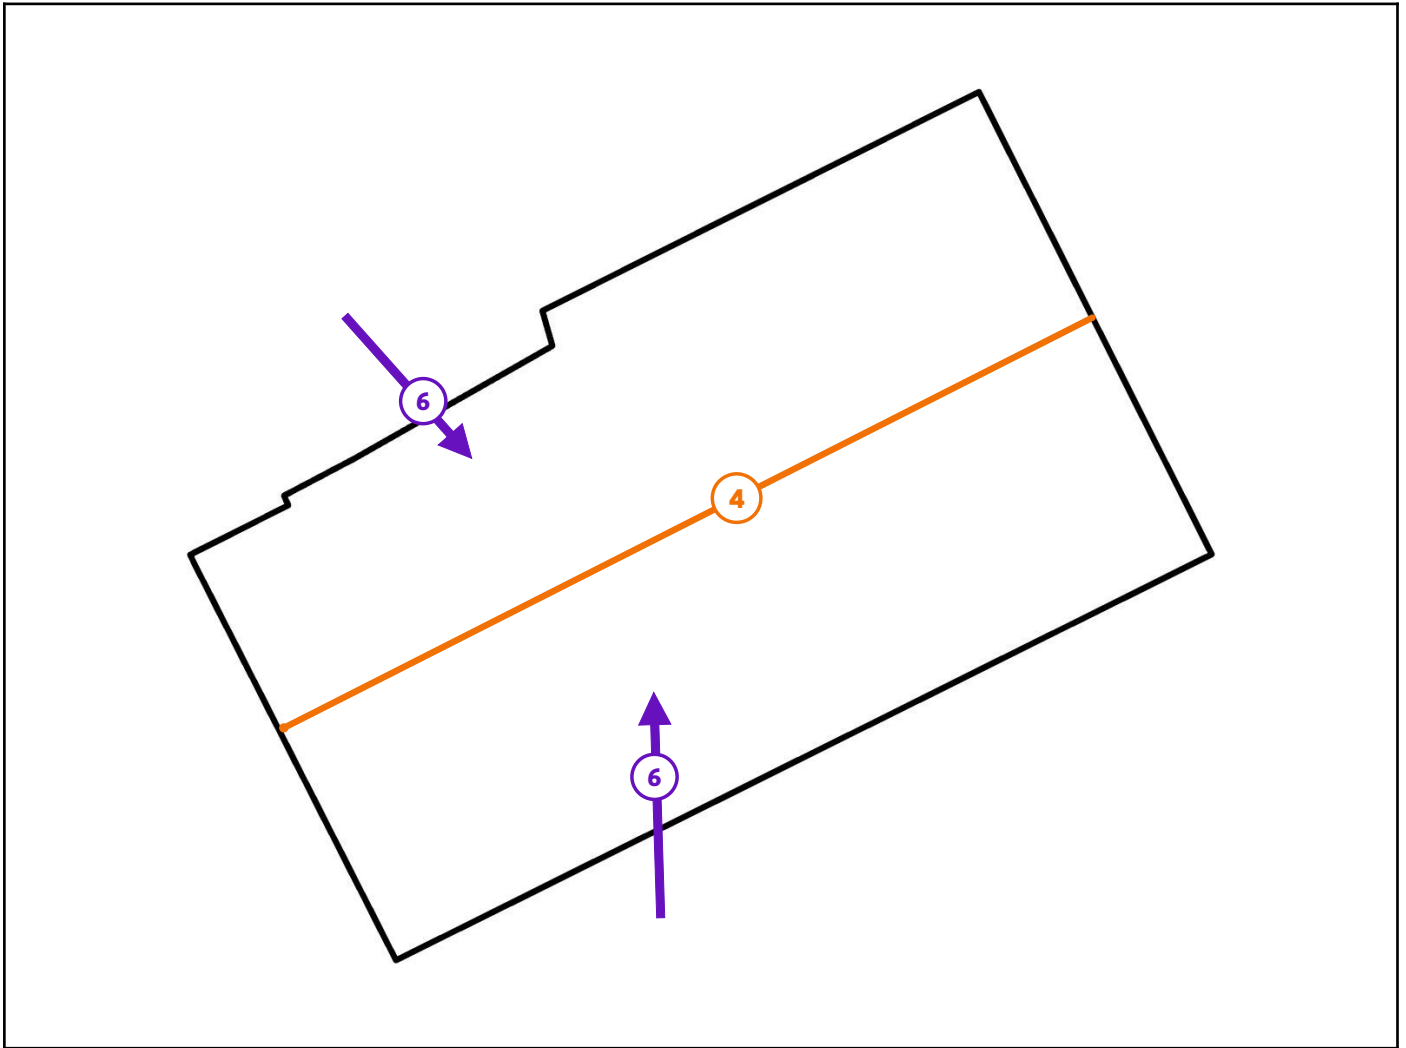
## Plan 1.7: Woning buitenschil

| Beschrijving | Type | Actie |
|---|---|---|
| 6. Schouw op het dak (beperkingsfiche) | Beperking | - |

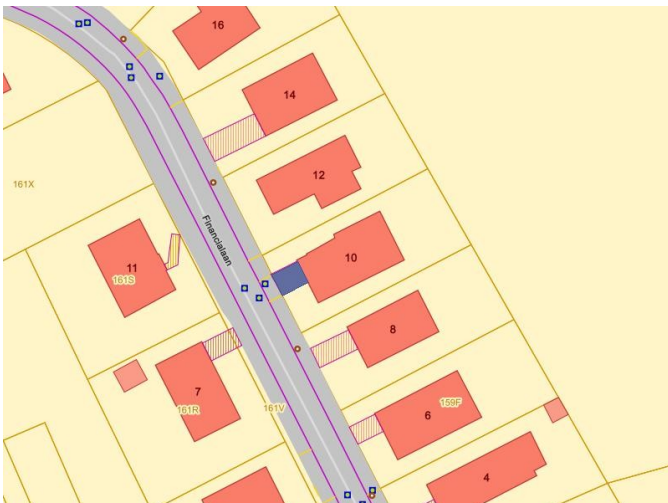
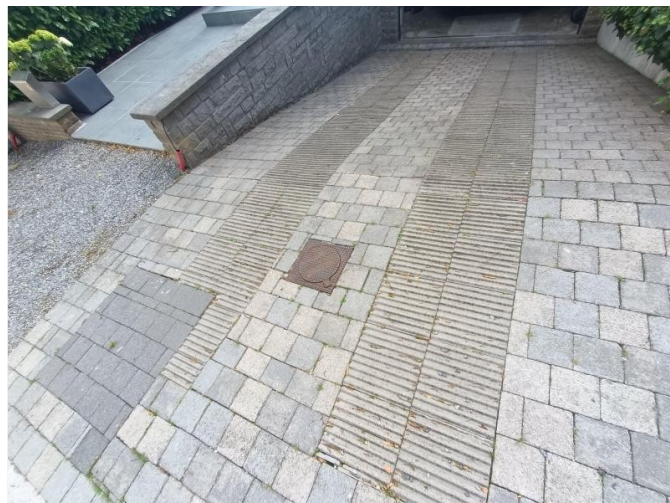
## Zone 2: Ingezonken garagetoegang

- 0 Asbestmaterialen
- 0 Beperkingen
- 0 Uitsluitingen
- 0 Roerende goederen
- 0 Puin, steenslag, (water)bodem
- 0 Adviezen
- 0 Geen asbest
