# Asbestinventarisatetest

Reiakker 12, 2381 Ravels

Attestnummer : **20260713-000300.000**

**Asbestveilig** (maar mogelijk niet asbestvrij)

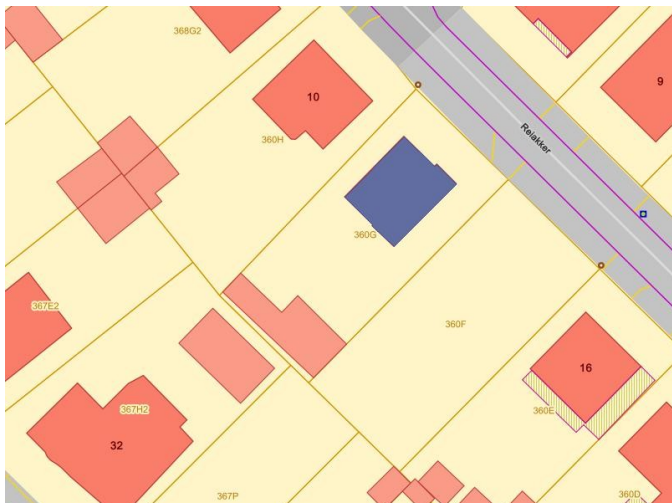
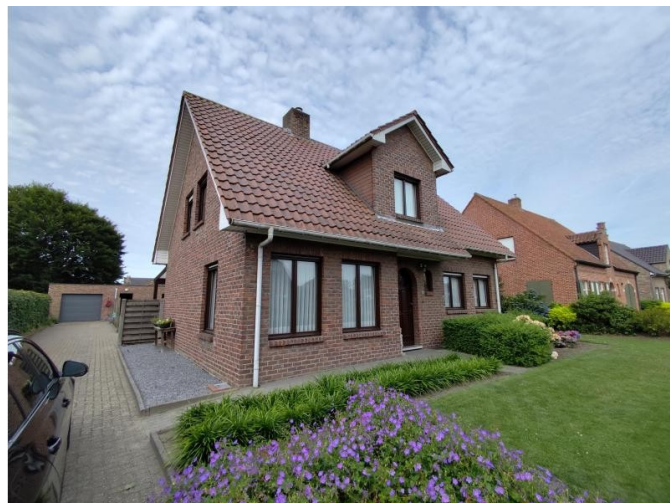
## Zone 1: Woning

- 0 Asbestmaterialen
- 1 Beperking
- 0 Uitsluitingen
- 0 Roerende goederen
- 0 Puin, steenslag, (water)bodem
- 2 Adviezen
- 3 Geen asbest

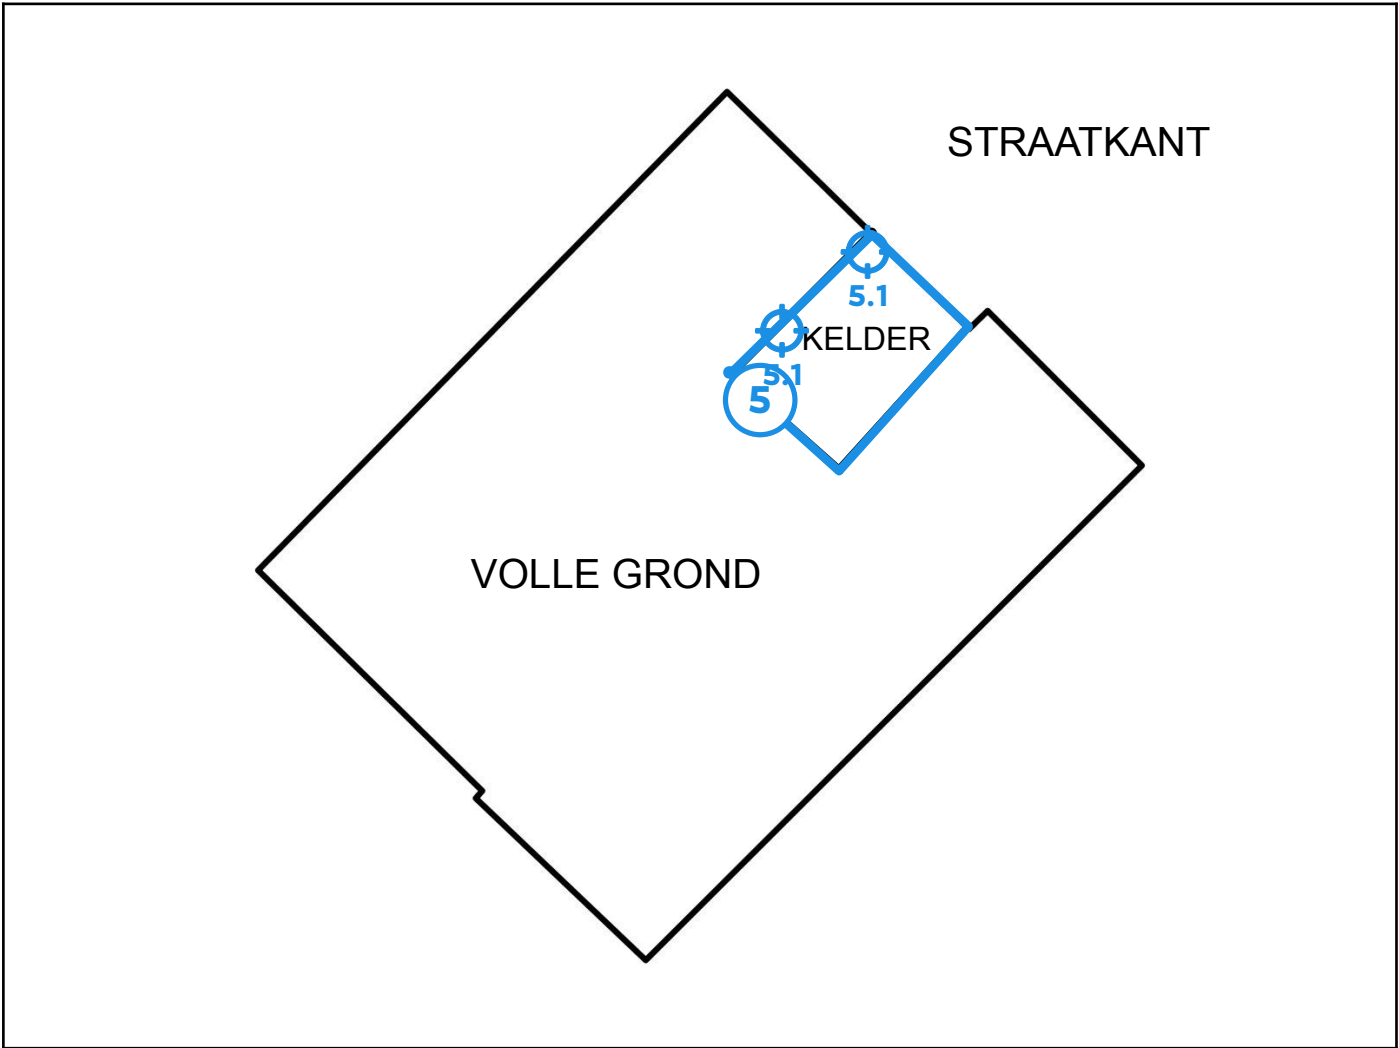
# Plan 1.1: Kelder

| Beschrijving | Type | Actie |
|---|---|---|
| 5.1 Code: 3 | Mengmonster | - |

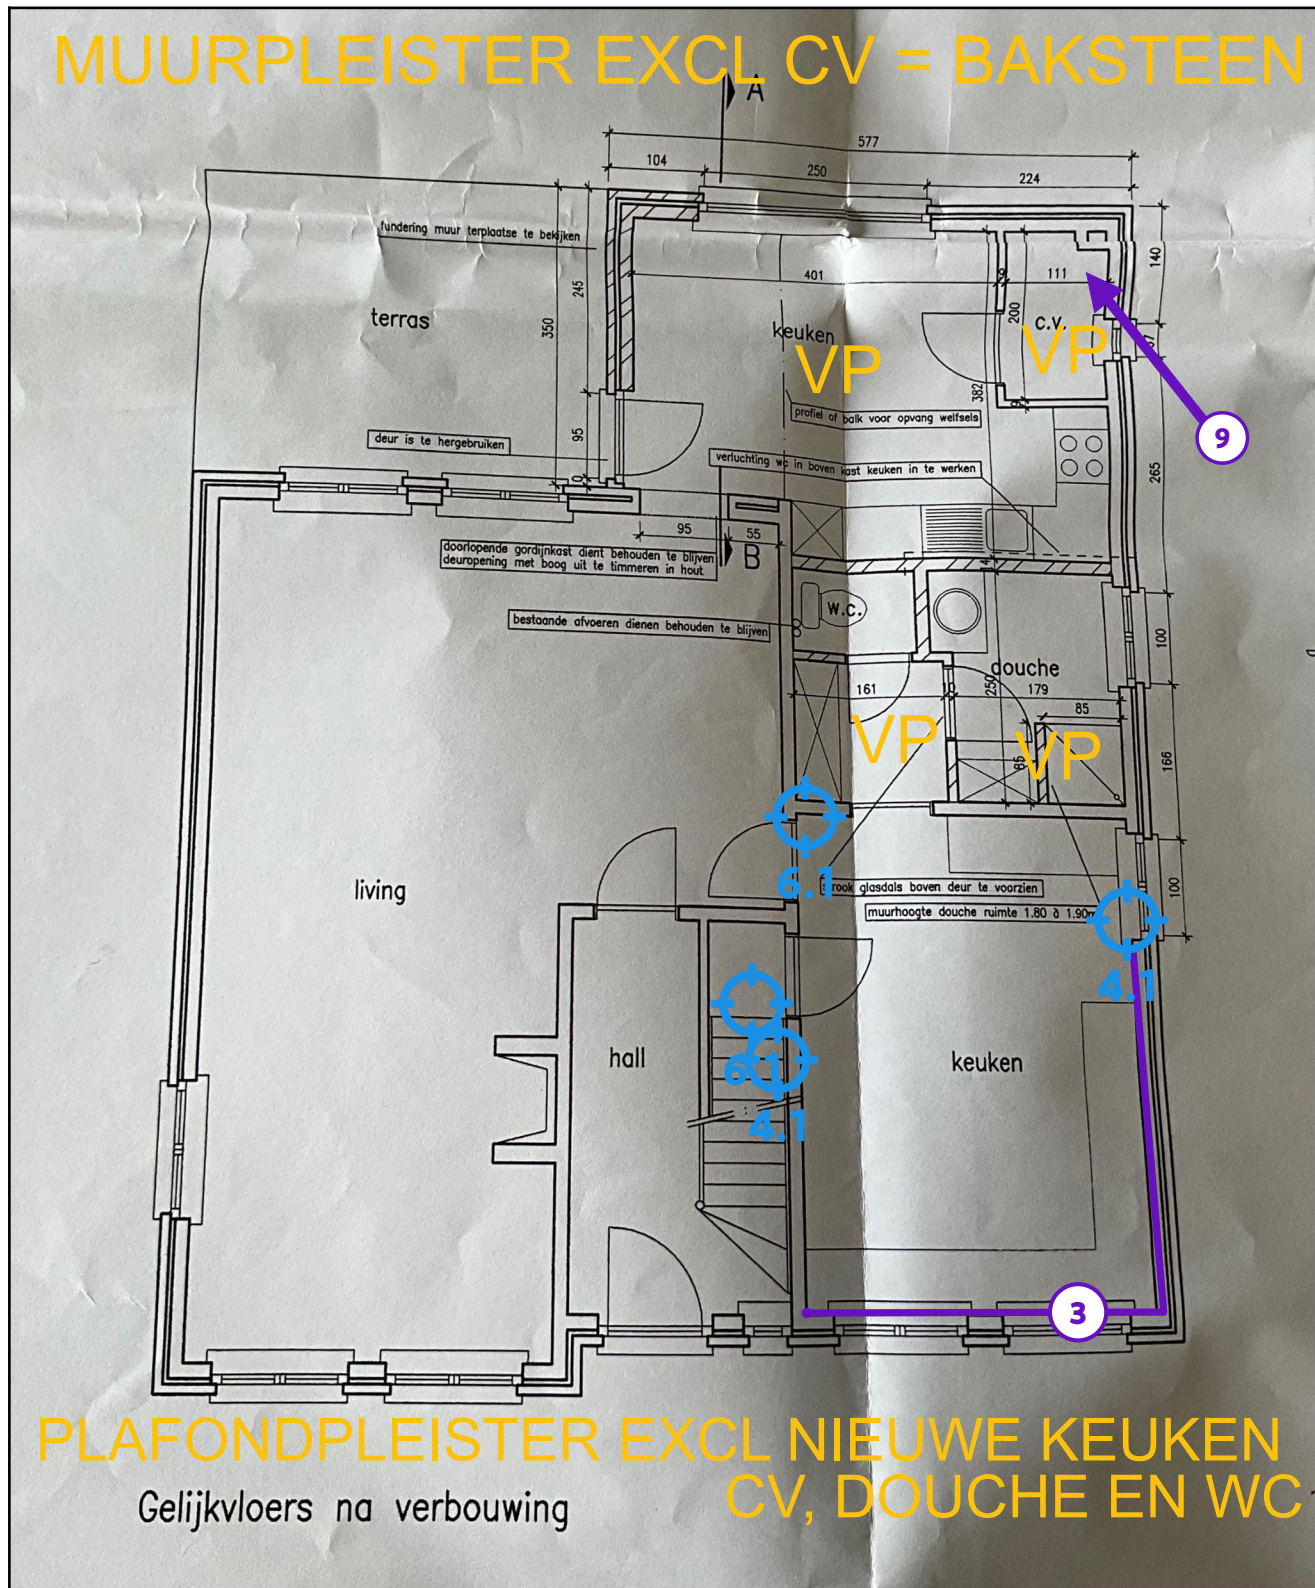
## Plan 1.2: Gelijkvloers

| 9. CV Ketel: niet verdacht | Overige ruimte of materiaal | - |

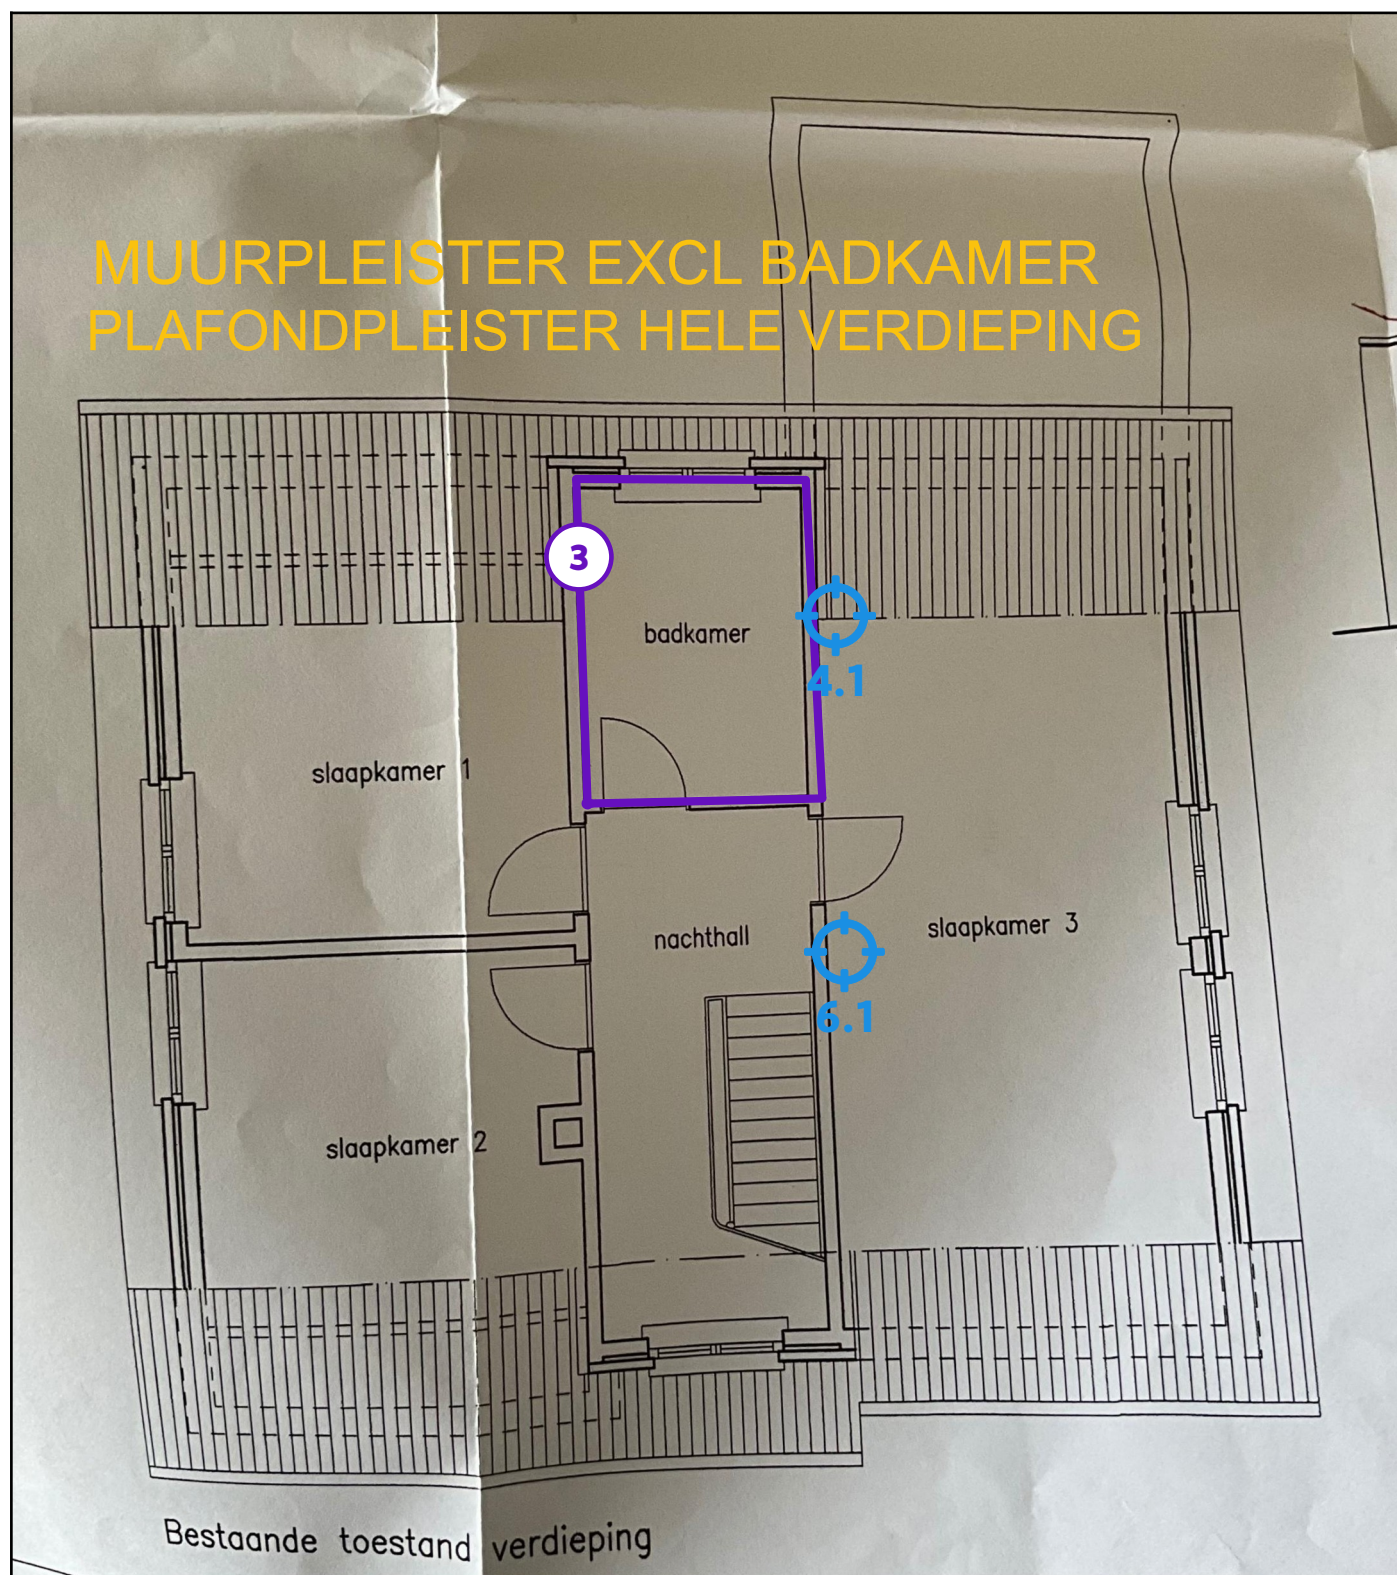
## Plan 1.3: Eerste verdieping

| 6.1 Code: 2 | Mengmonster | - |

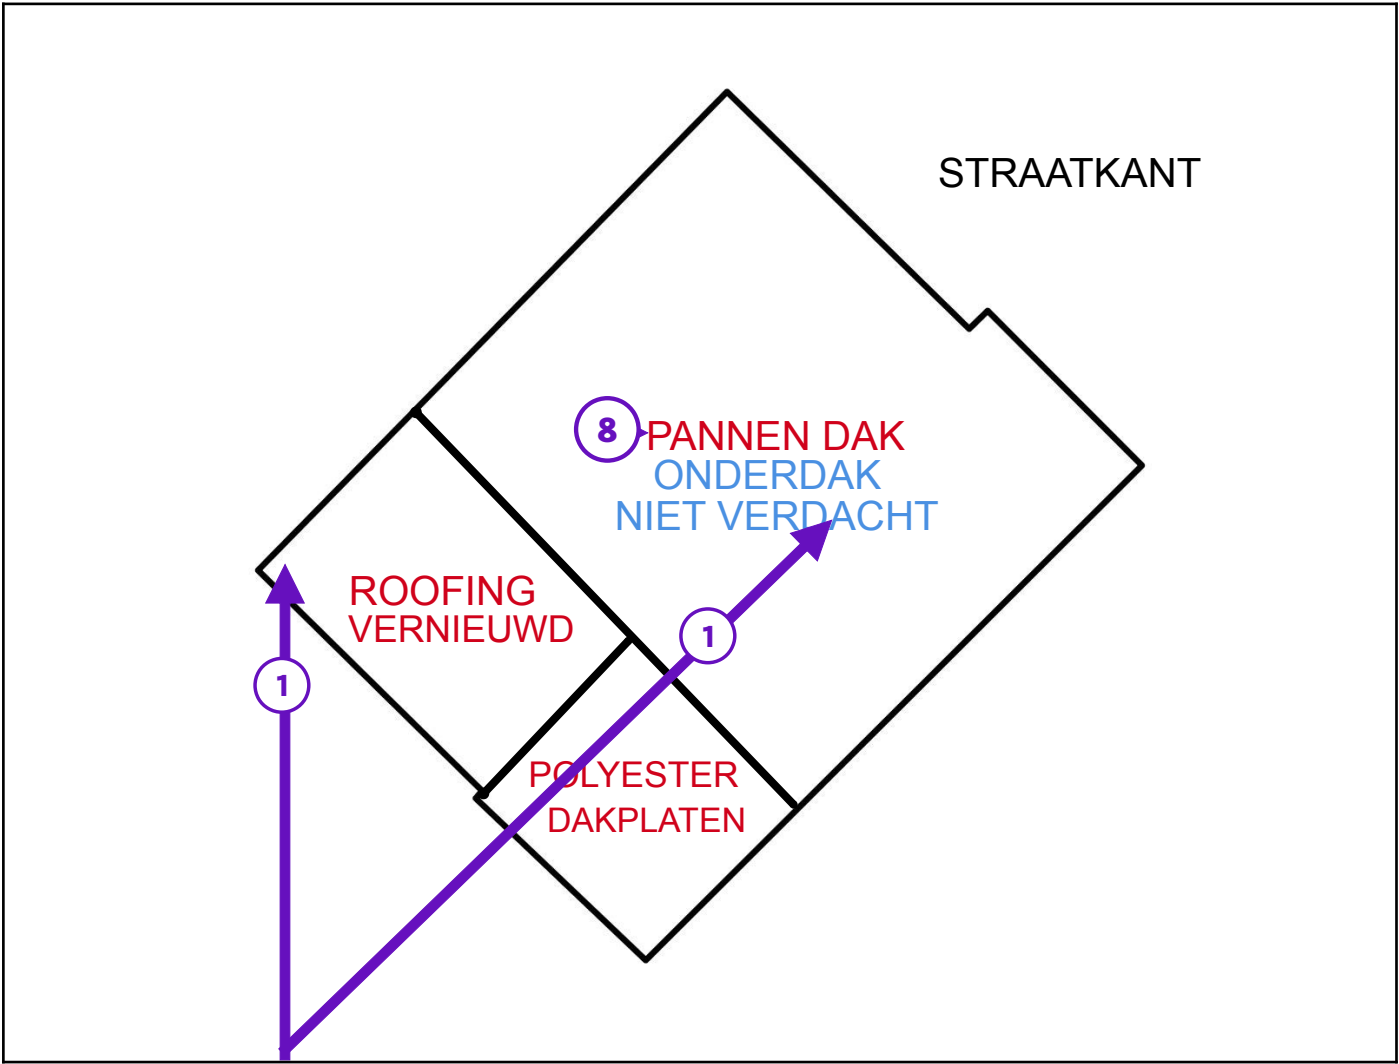
# Plan 1.4: Dak

| Beschrijving | Type | Actie |
|---|---|---|
| 8. Dakbedekking: niet verdacht | Overige ruimte of materiaal | - |

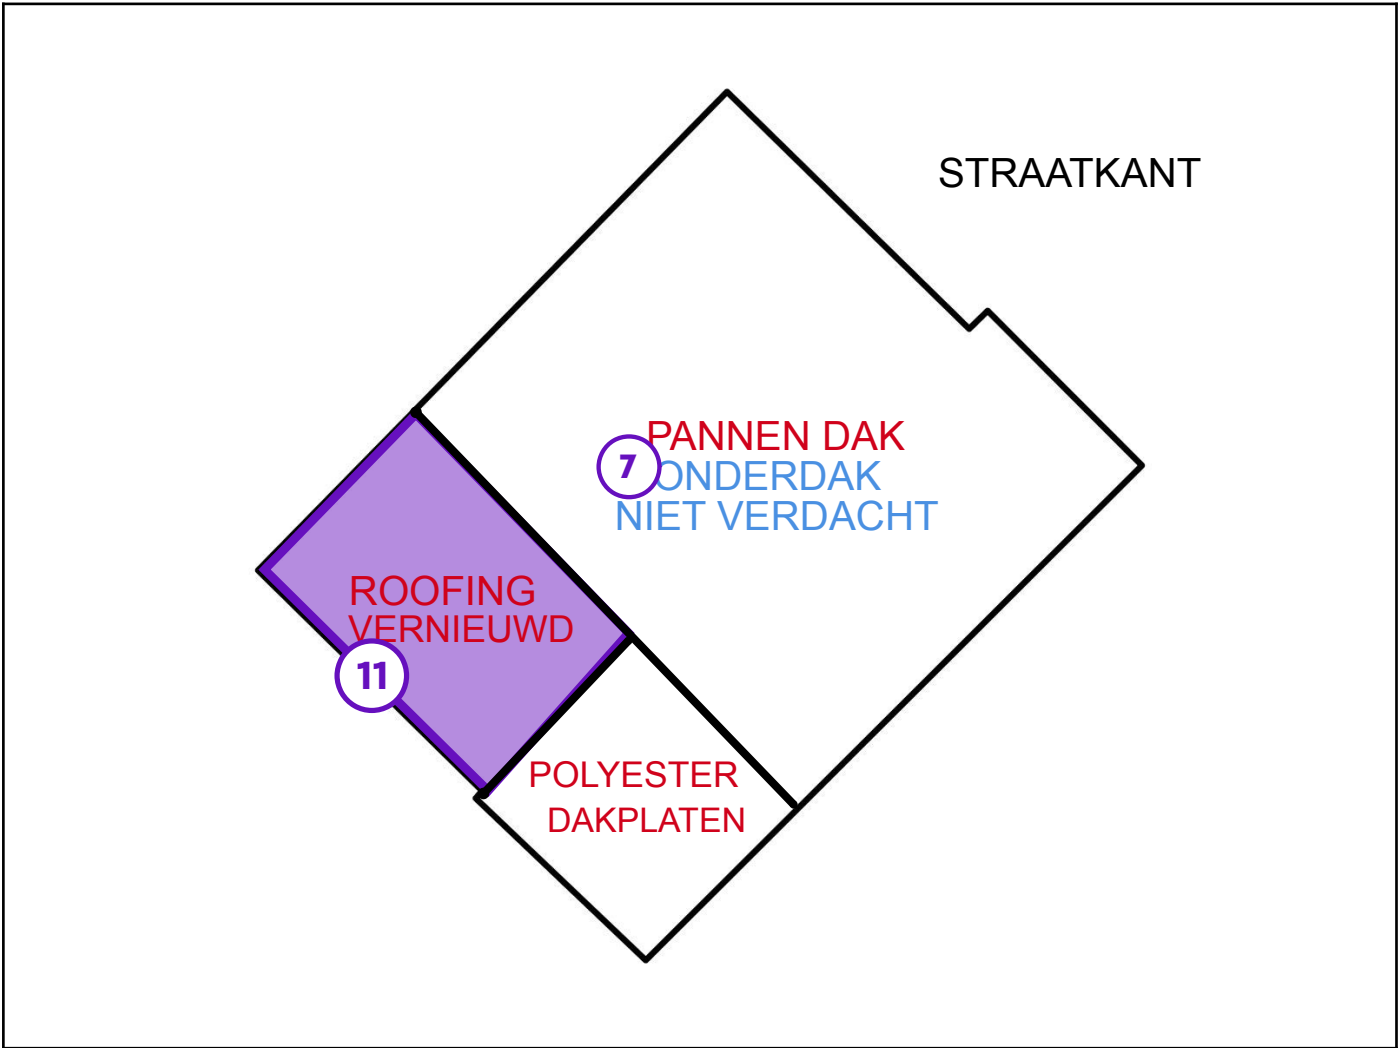
# Plan 1.5: Dak

| Beschrijving | Type | Actie |
|---|---|---|
| 11. Onderdak: niet waarneembaar | Overige ruimte of materiaal | - |

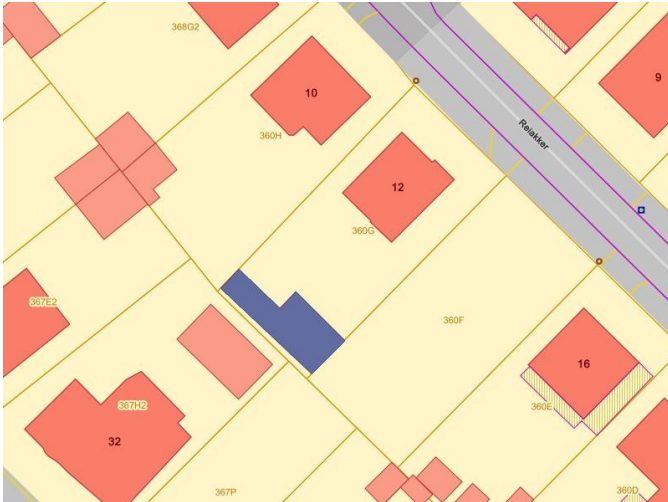
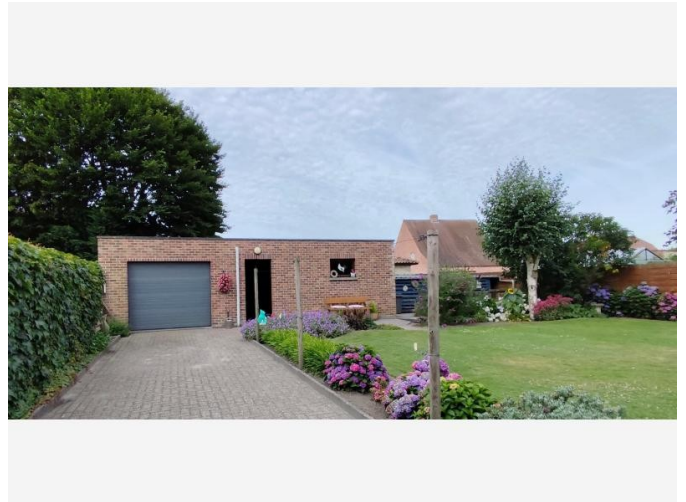
## Zone 2: Garage & afdak

- 0 Asbestmaterialen
- 0 Beperkingen
- 0 Uitsluitingen
- 0 Roerende goederen
- 0 Puin, steenslag, (water)bodem
- 0 Adviezen
- 0 Geen asbest
