# Asbestinventarisatetest

Blijde-Inkomststraat 142/0301, 3000 Leuven

Attestnummer : 20250905-000341.000

Uitgegeven op : 05.09.2025

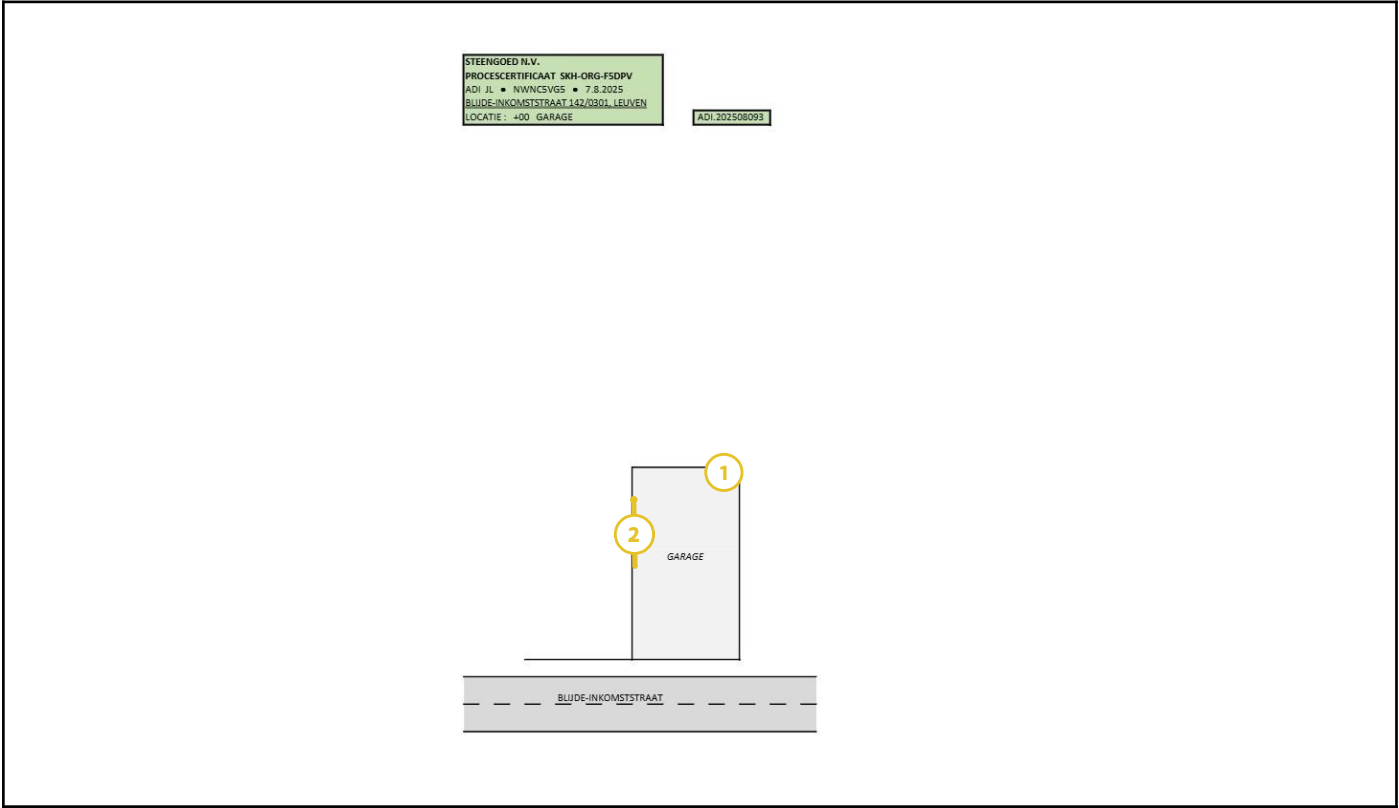
# Plan 1.2: GARAGE +00

| Beschrijving | Type | Actie |
|---|---|---|
| 2. BAKELIET ZEKERINGKASTEN / LICHTSCHAKELAARS +00 / -01 | Asbestmateriaal | Zorgvuldig beheren |
