# Asbestinventarisatetest

Klaverstraat 27, 2800 Mechelen

Attestnummer : 20260902-000343.000

Uitgegeven op : 02.09.2026

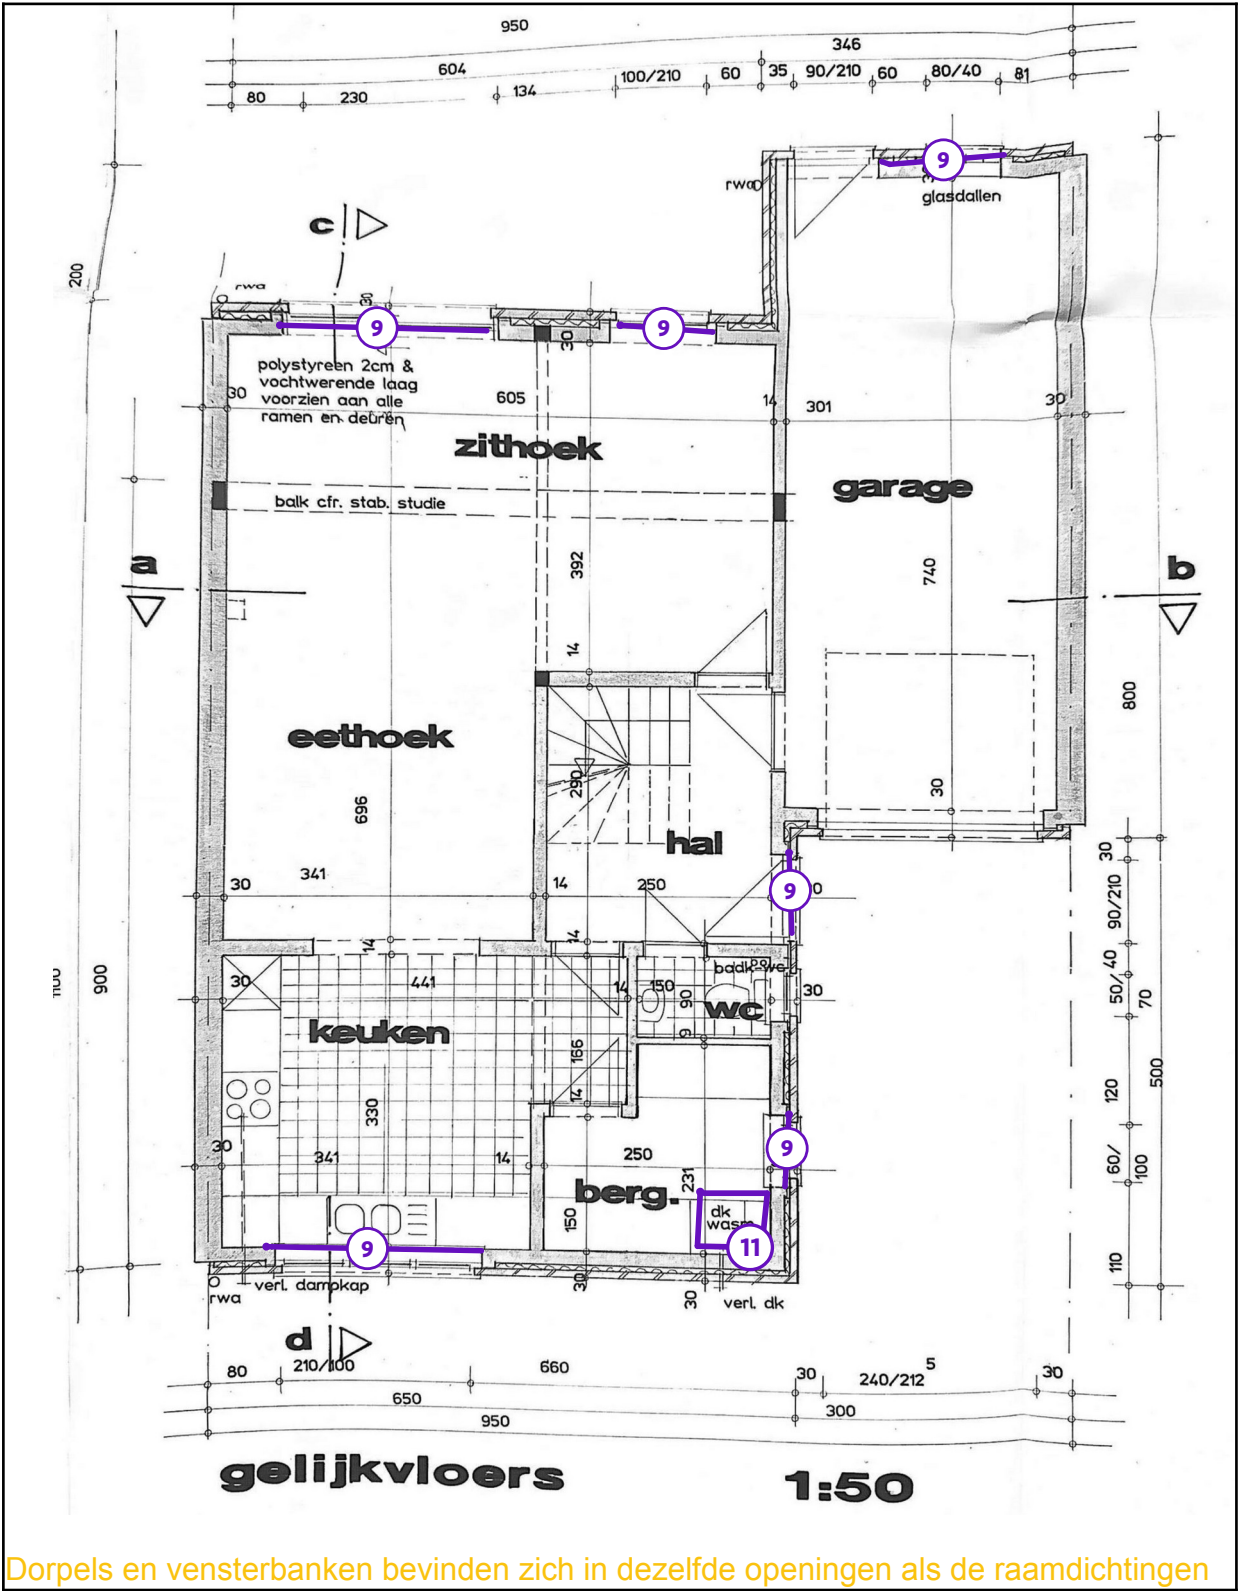
# Plan 1.1: Raamafdichtingen - dorpels etc... - cv-ketel

Dorpels en vensterbanken bevinden zich in dezelfde openingen als de raamdichtingen
