# Asbestinventarisatetest

Fonteinstraat 19, 3212 Lubbeek

Attestnummer : 20260627-000103.000

**Asbestveilig** (maar niet asbestvrij)

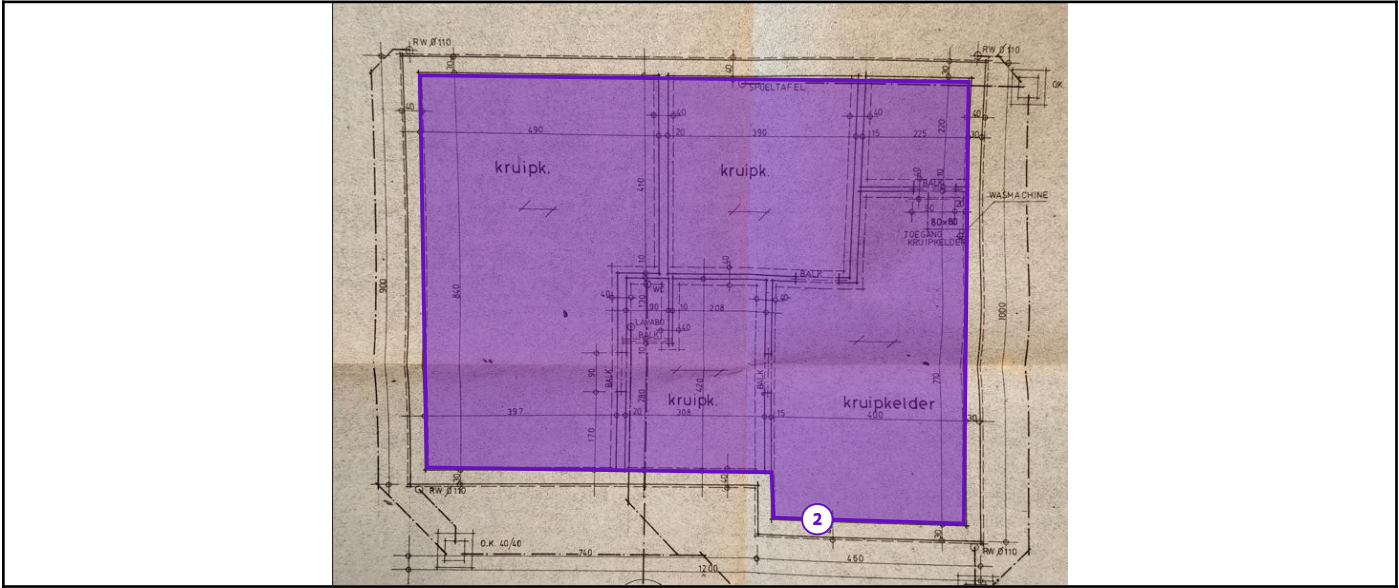
# Plan 1.1: Kruipkelder

| Beschrijving | Type | Actie |
|---|---|---|
| 2. Kruipkelder | Beperking | - |

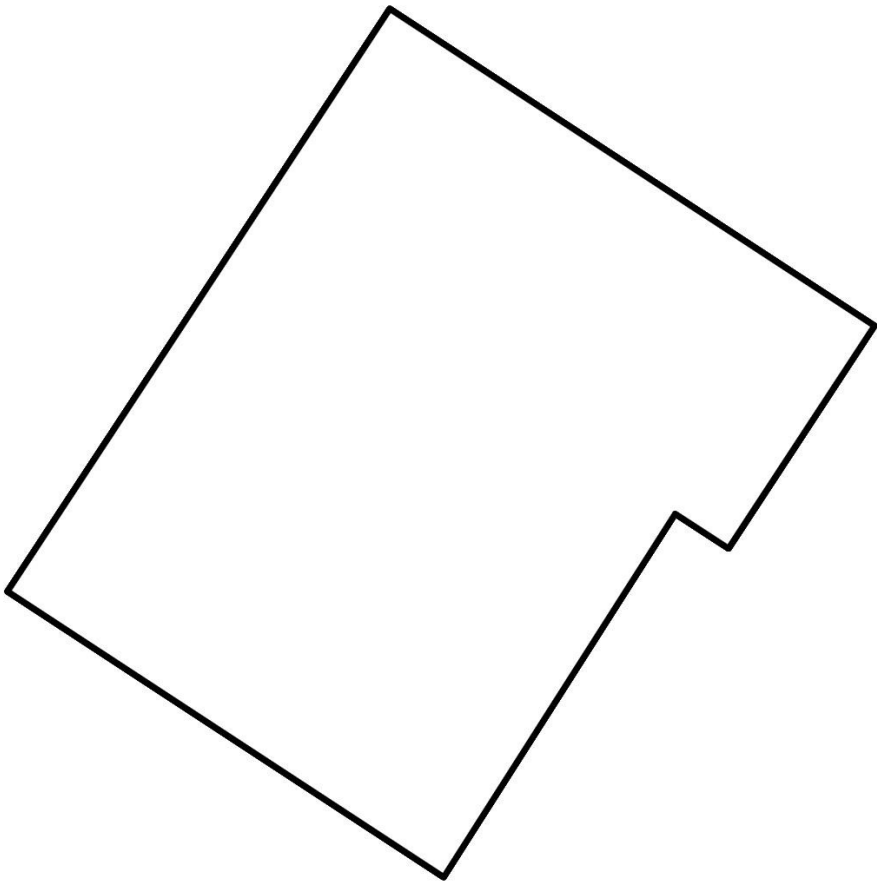
# Plan 1.5: Hoofdgebouw plan

5 : van toepassing over het gehele gelijkvloers en de eerste verdieping.

| Beschrijving | Type | Actie |
|---|---|---|
| 5. Plafonds | Advies | - |
