# Asbestinventarisatetest

Sloesveldstraat 11, 1560 Hoeilaart

Attestnummer : **20260810-000398.000**

**Asbestveilig** (maar mogelijk niet asbestvrij)

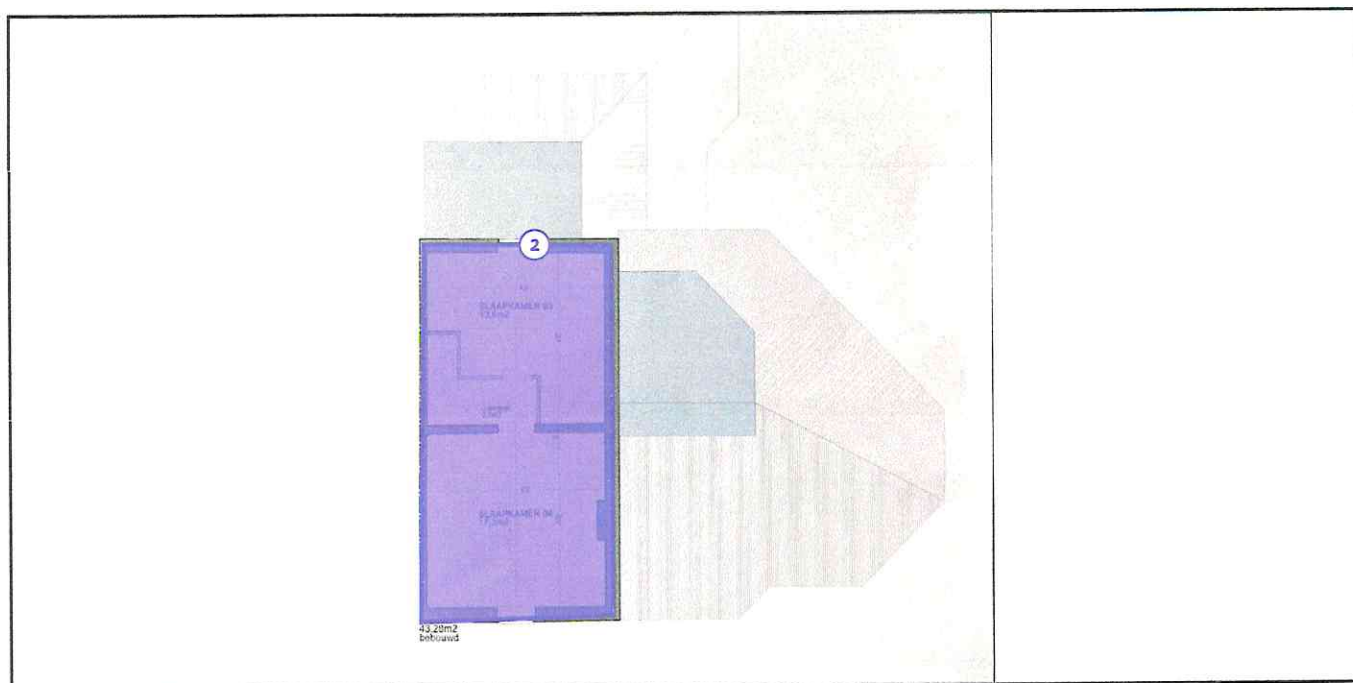
## Plan 1.4: Plan dakverdieping

| Beschrijving | Type | Actie |
|---|---|---|
| 2. Plafonds bestaande uit voorzetpanelen | Advies | - |

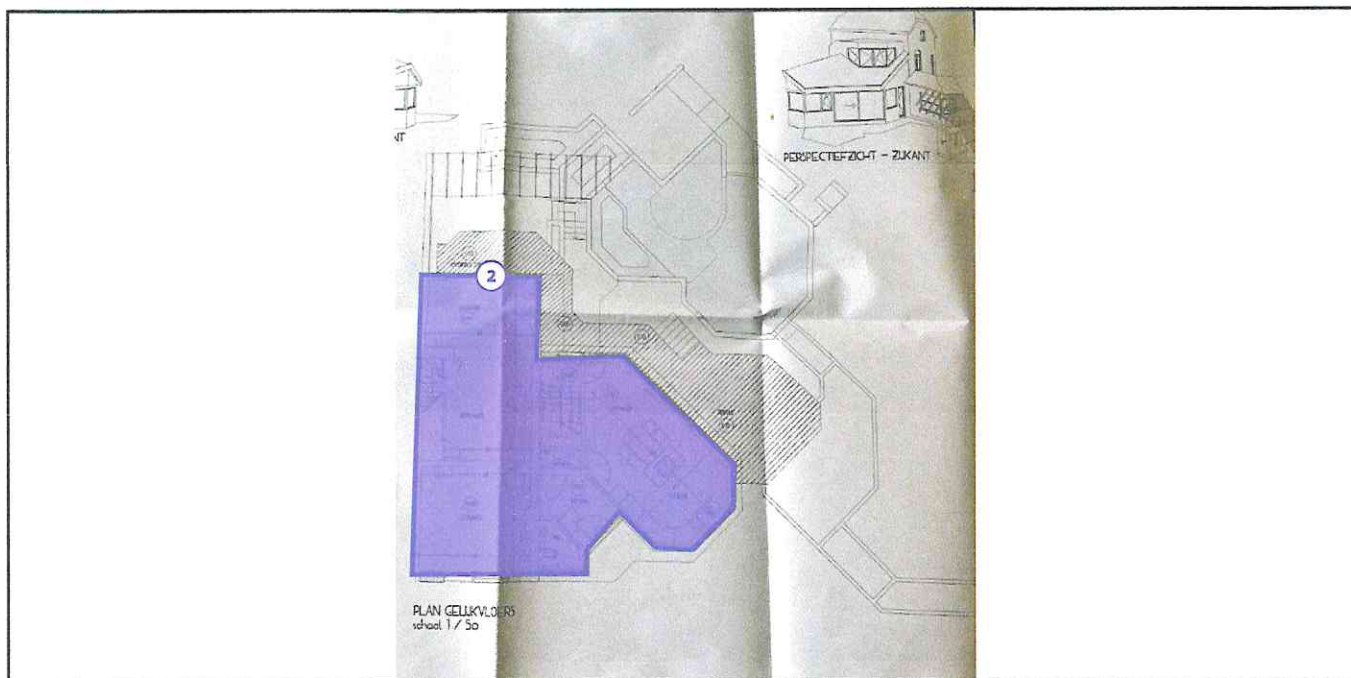
## Plan 1.5: Plan gelijkvloers

| Beschrijving | Type | Actie |
|---|---|---|
| 2. Plafonds bestaande uit voorzetpanelen | Advies | - |

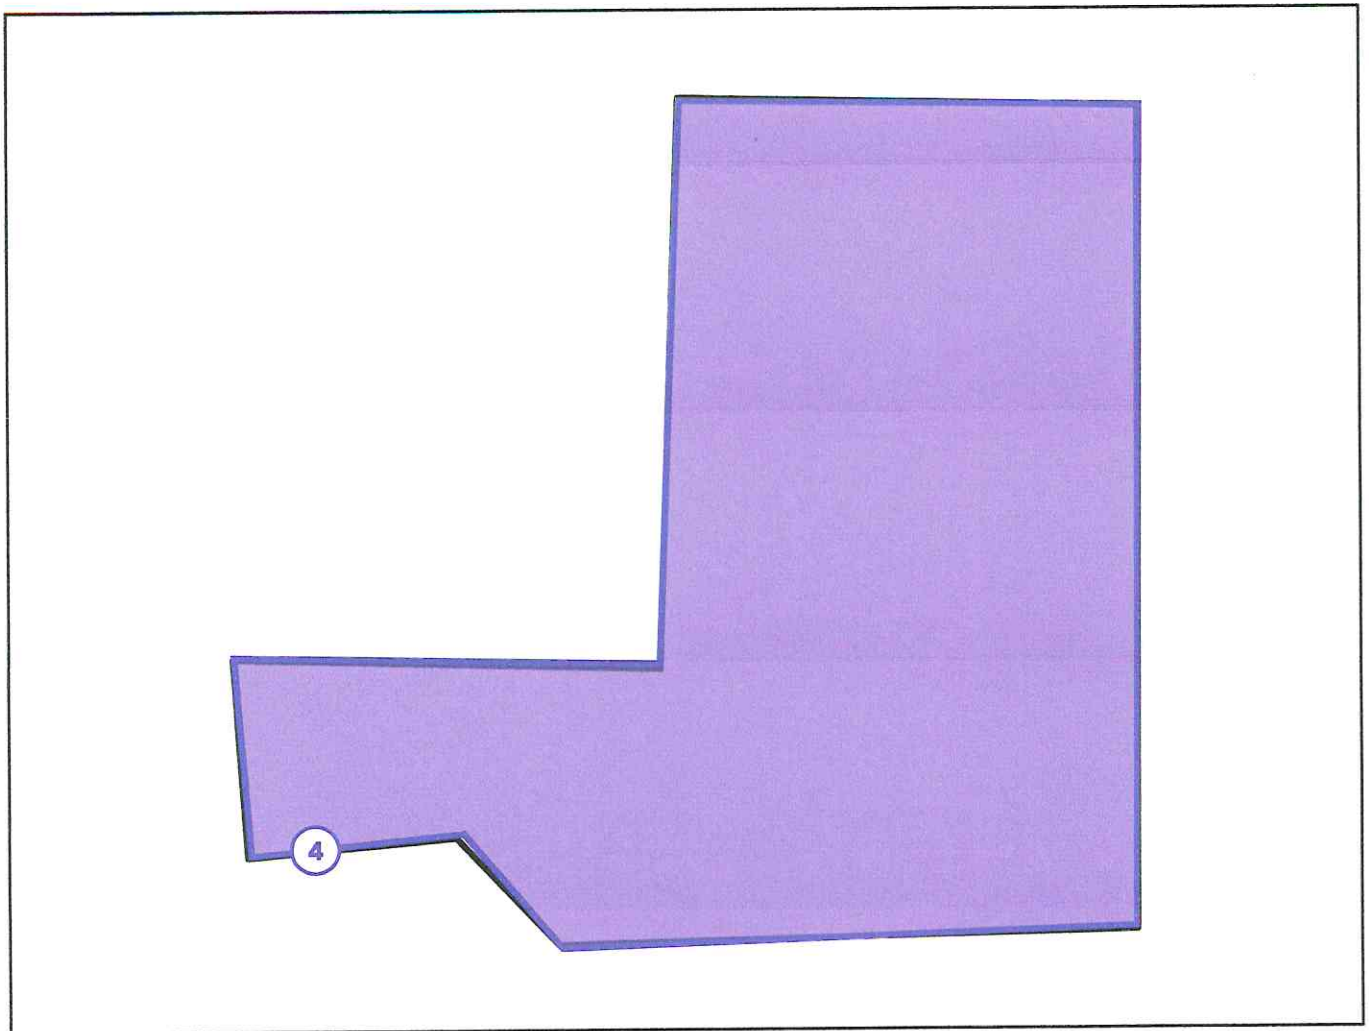
## Plan 2.1: Afdak plan

| Beschrijving | Type | Actie |
|---|---|---|
| 4. Overkapping | Advies | - |
