# Asbestinventarisatattest

Polydoor De Paepestraat 19, 9300 Aalst

Attestnummer : 20260903-000170.000

**Niet-asbestveilig**

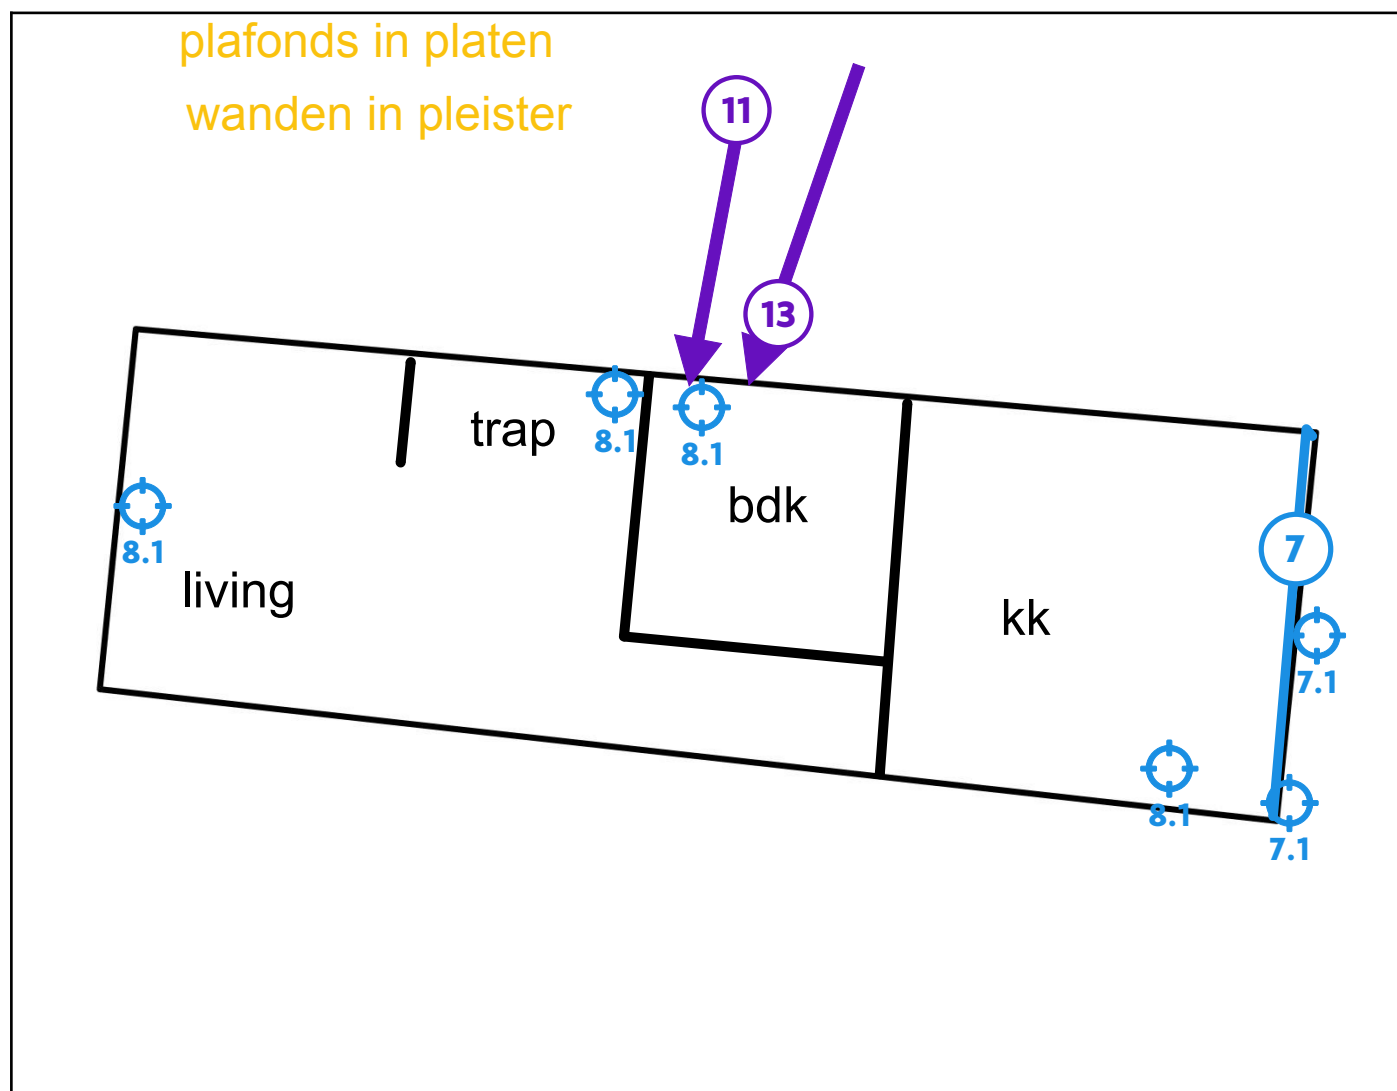
## Plan 1.1: Hoofdgebouw plan gvl

plafonds in platen

wanden in pleister

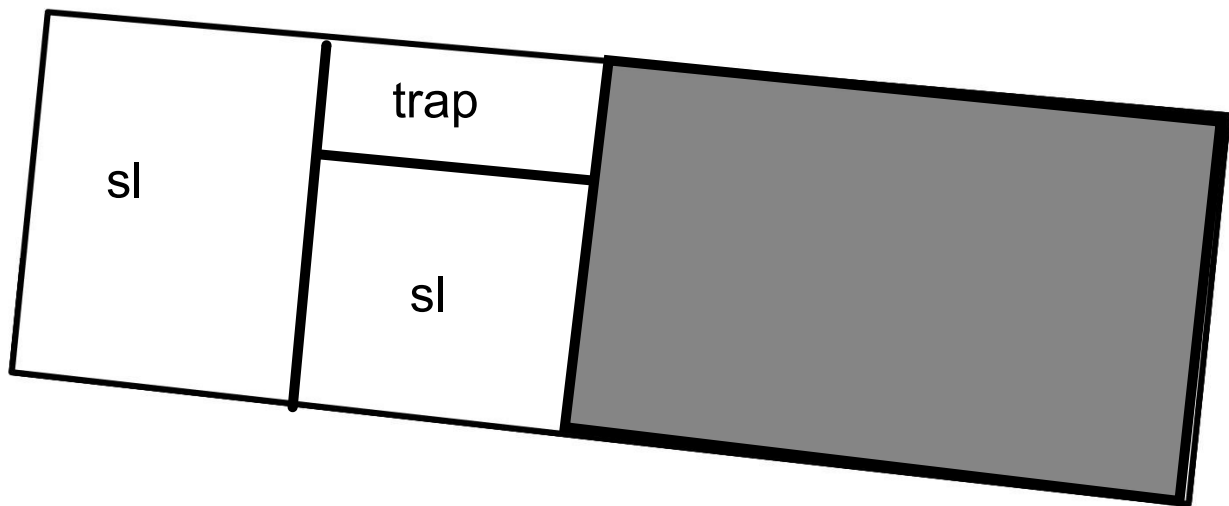
## Plan 1.3: Hoofdgebouw plan 2e

wanden en plafonds in platen

| Beschrijving | Type | Actie |
|---|---|---|
| 10. 92. Onderdak type: niet asbest verdacht | Overige ruimte of materiaal | - |
