# Asbestinventarisatattest

Rammelstraat 52, 9340 Lede

Attestnummer : 20260903-000169.000

**Niet-asbestveilig**

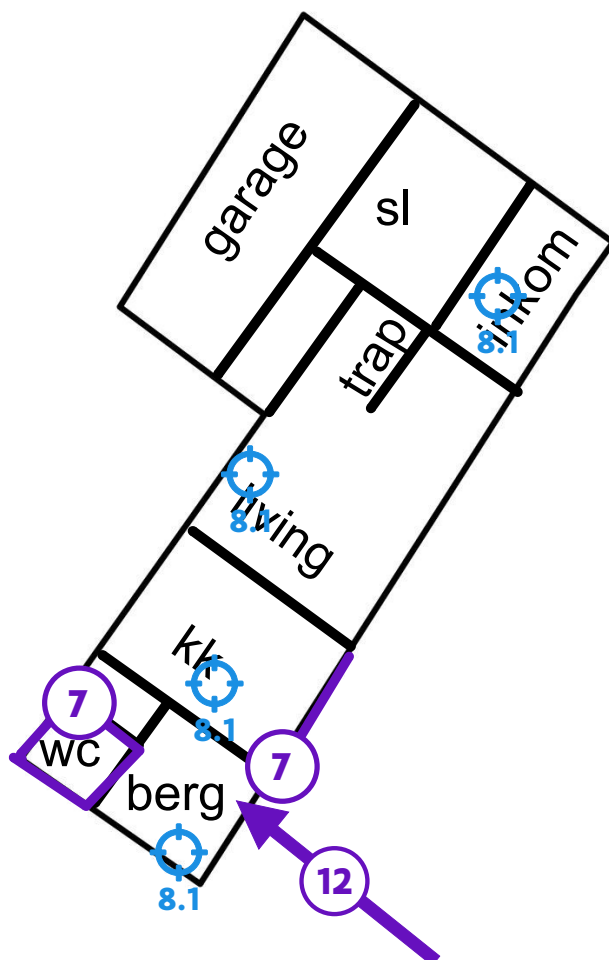
### Legende van plan 1.1: Hoofdgebouw plan gvl

| Beschrijving | Type | Actie |
|---|---|---|
| 12. 7. Ketel: Geen asbest verdachte pakkingen waarneembaar | Overige ruimte of materiaal | - |

| Beschrijving | Notitie | Terug te vinden op plannen |
|---|---|---|
| Fiche 12: 7. Ketel: Geen asbest verdachte pakkingen waarneembaar | Aan de ketel zijn geen asbest verdachte pakkingen waar te nemen. Indien de ketel een bouwjaar van voor 2001 heeft kunnen er zich mogelijks binnen in de ketel nog asbest verdachte pakkingen bevinden. | Plan 1.1: Hoofdgebouw plan gvl |

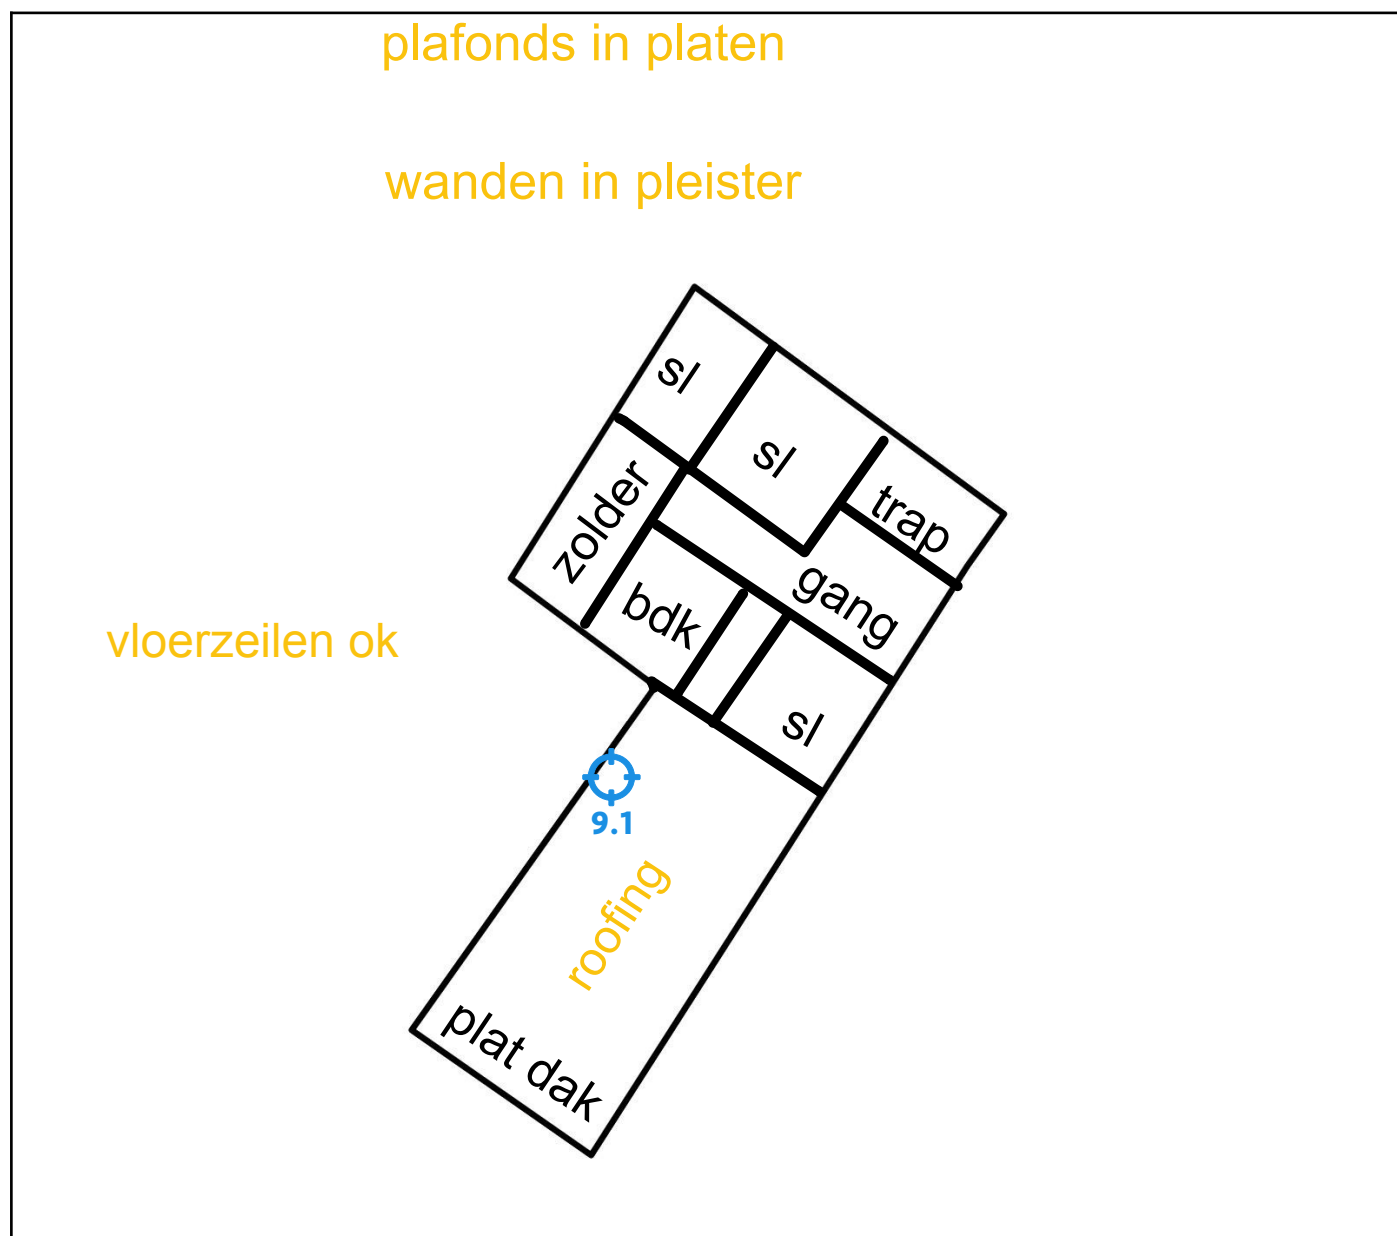
## Plan 1.2: Hoofdgebouw plan 1e

| Beschrijving | Type | Actie |
|---|---|---|
| 10. 92. Onderdak type: niet asbest verdacht | Overige ruimte of materiaal | - |

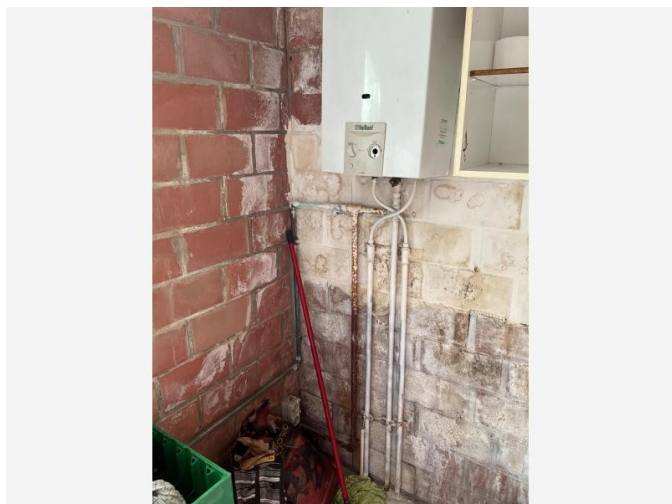
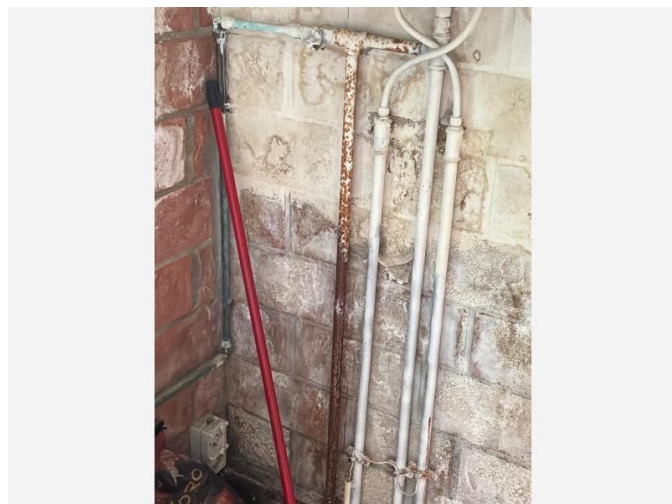
### Fiche 14: 8. buisisolatie verwarmingsbuizen: niet aanwezig

| Beschrijving | Notitie | Terug te vinden op plannen |
|---|---|---|
| Fiche 14: 8. buisisolatie verwarmingsbuizen: niet aanwezig | Deze toepassing is niet asbest verdacht. | - |
