# Asbestinventarisatetest

Vijfstraten 22, 3140 Keerbergen

Attestnummer : 20260707-000142.000

**Asbestveilig** (maar niet asbestvrij)

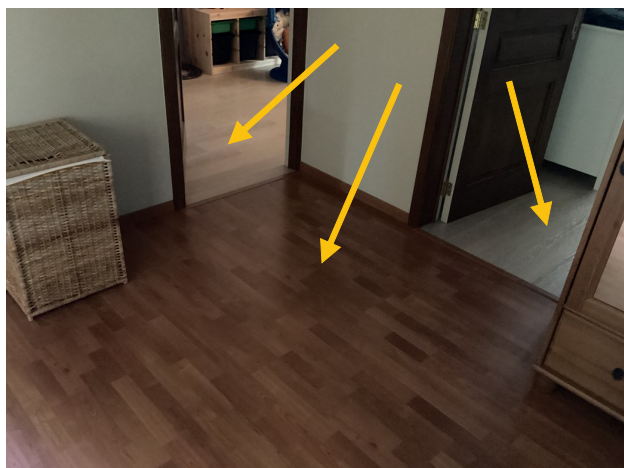
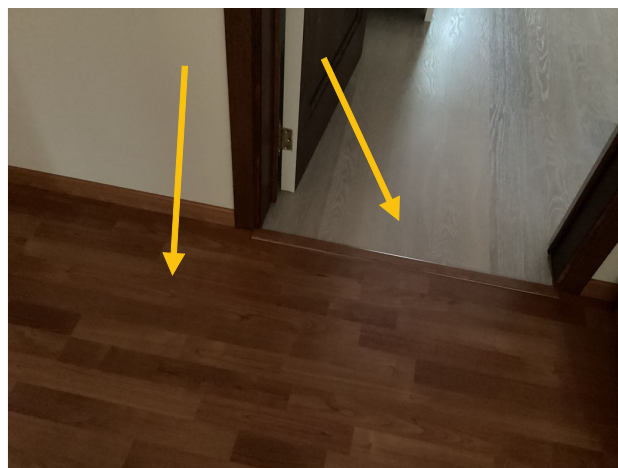
## Fiche 10: Vloerbekleding – Niet verdacht

### Informatie over een niet-asbestverdacht materiaal

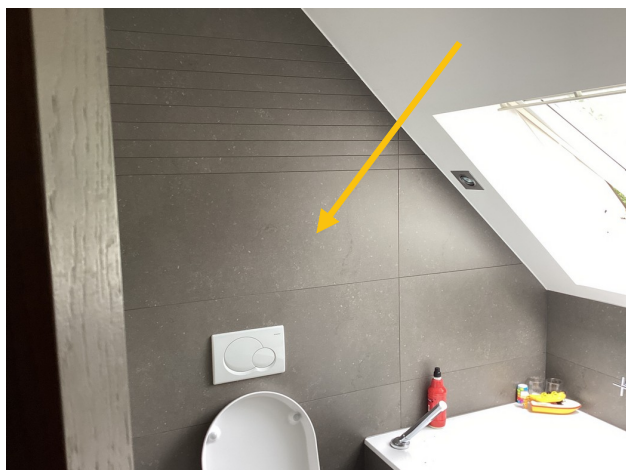
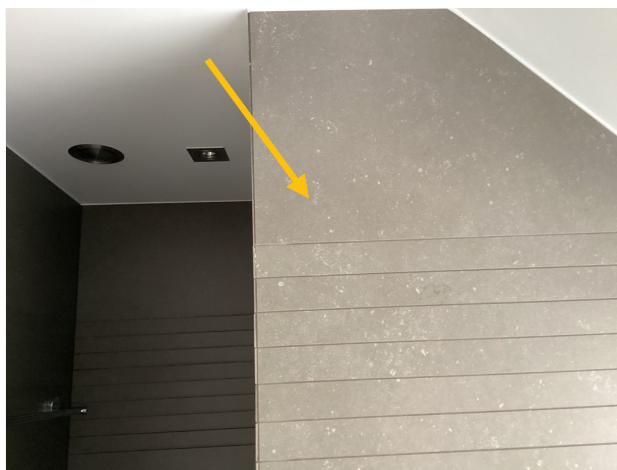
## Fiche 11: Tegellijm achter wandtegels & plinten

### Informatie over een materiaal dat de asbestdeskundige niet kan waarnemen of vaststellen

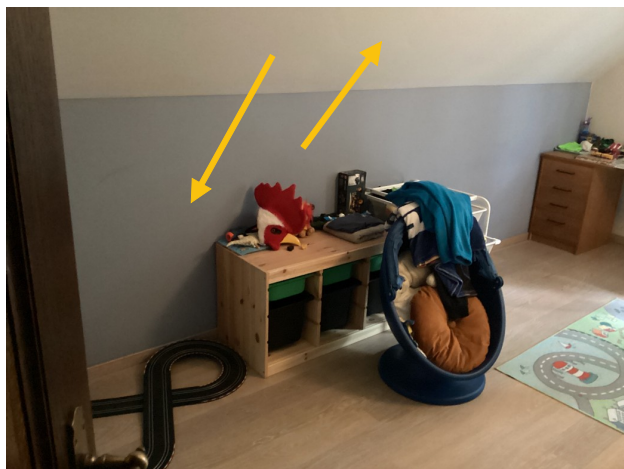
## Fiche 12: Afsmeerlagen aan voegen tussen gipskartonplaten

### Informatie over een materiaal dat de asbestdeskundige niet kan waarnemen of vaststellen

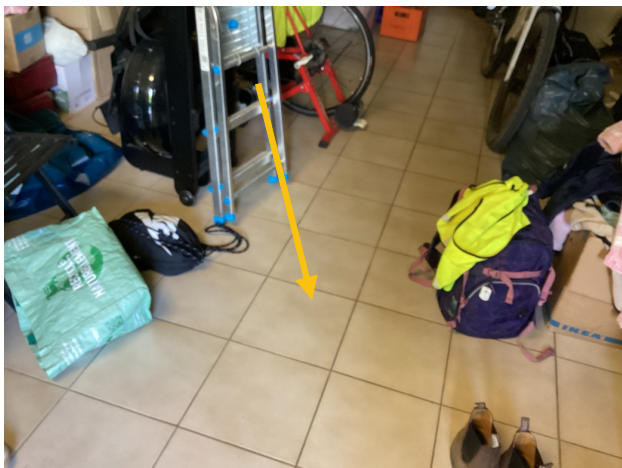
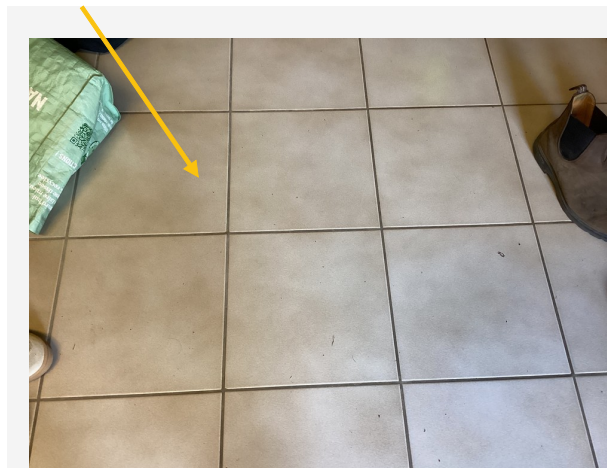
## Fiche 13: Tegellijm onder vloertegels

### Informatie over een materiaal dat de asbestdeskundige niet kan waarnemen of vaststellen

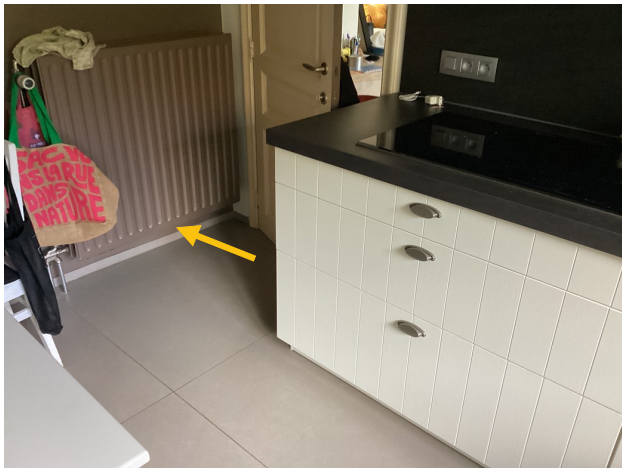
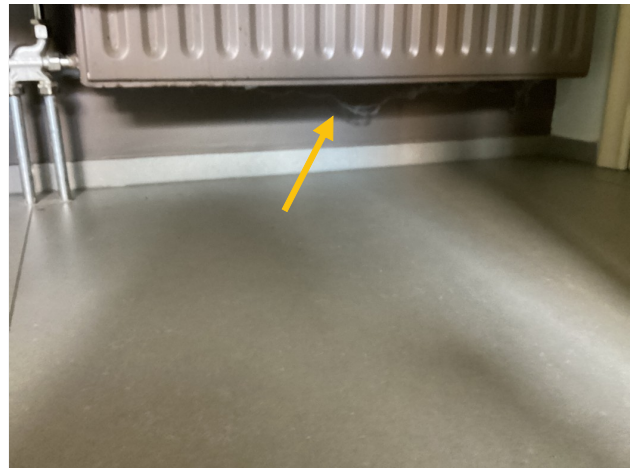
## Fiche 14: Pleisterwerk wanden

Geen asbest

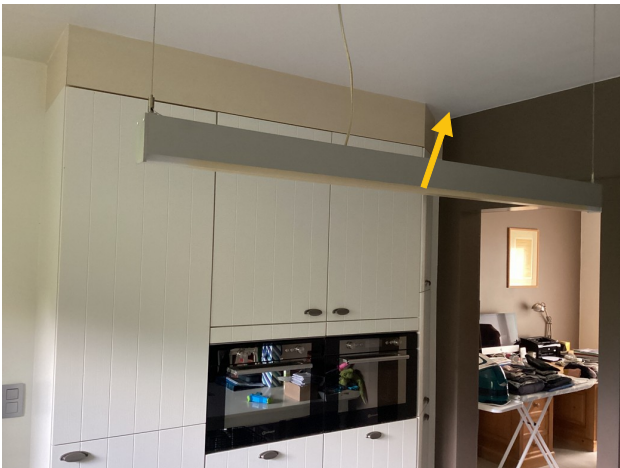
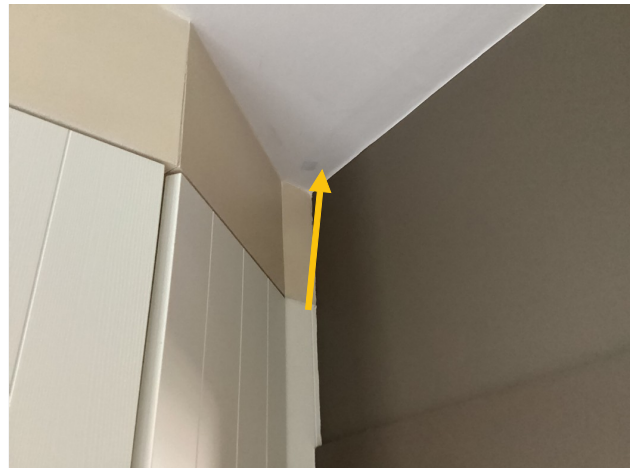
## Fiche 15: Pleisterwerk plafonds

Geen asbest

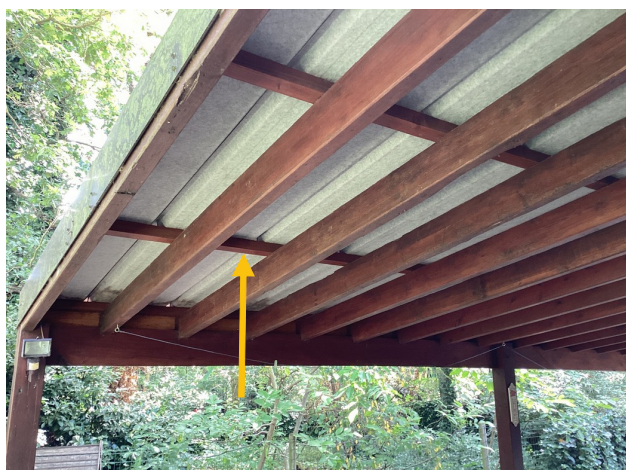
### Fiche 21: Onderdak-niet aanwezig

| Beschrijving | Notitie | Terug te vinden op plannen |
|---|---|---|
| Fiche 21: Onderdak-niet aanwezig | Op moment van inventarisatie werd vastgesteld dat er geen onderdak aanwezig is | Plan 2.2: Carport plan<br>Plan 3.2: Tuinhuis plan |

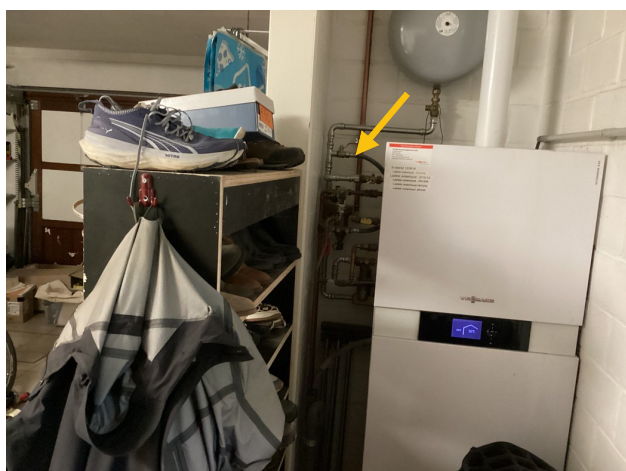
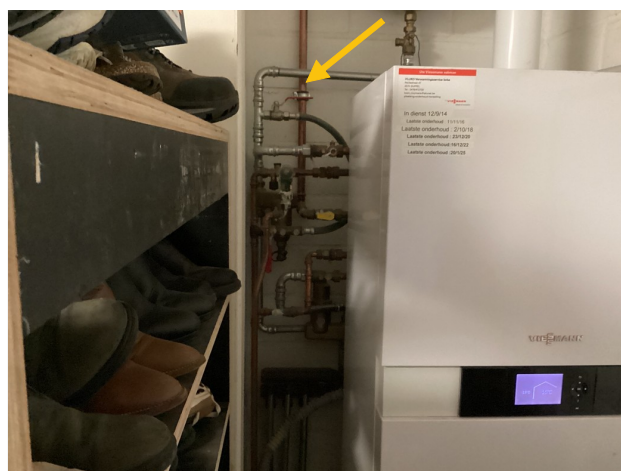
## Fiche 22: Leidingisolatie - niet aanwezig

| Beschrijving | Notitie | Terug te vinden op plannen |
|---|---|---|
| Fiche 22: Leidingisolatie - niet aanwezig | Geen leidingisolatie aanwezig. | Plan 1.2: Gelijkvloers |
