# Asbestinventarisatetest

Wakkerzeelsestraat 93, 3150 Haacht

Attestnummer : 20260521-000145.000

Uitgegeven op : 21.05.2026

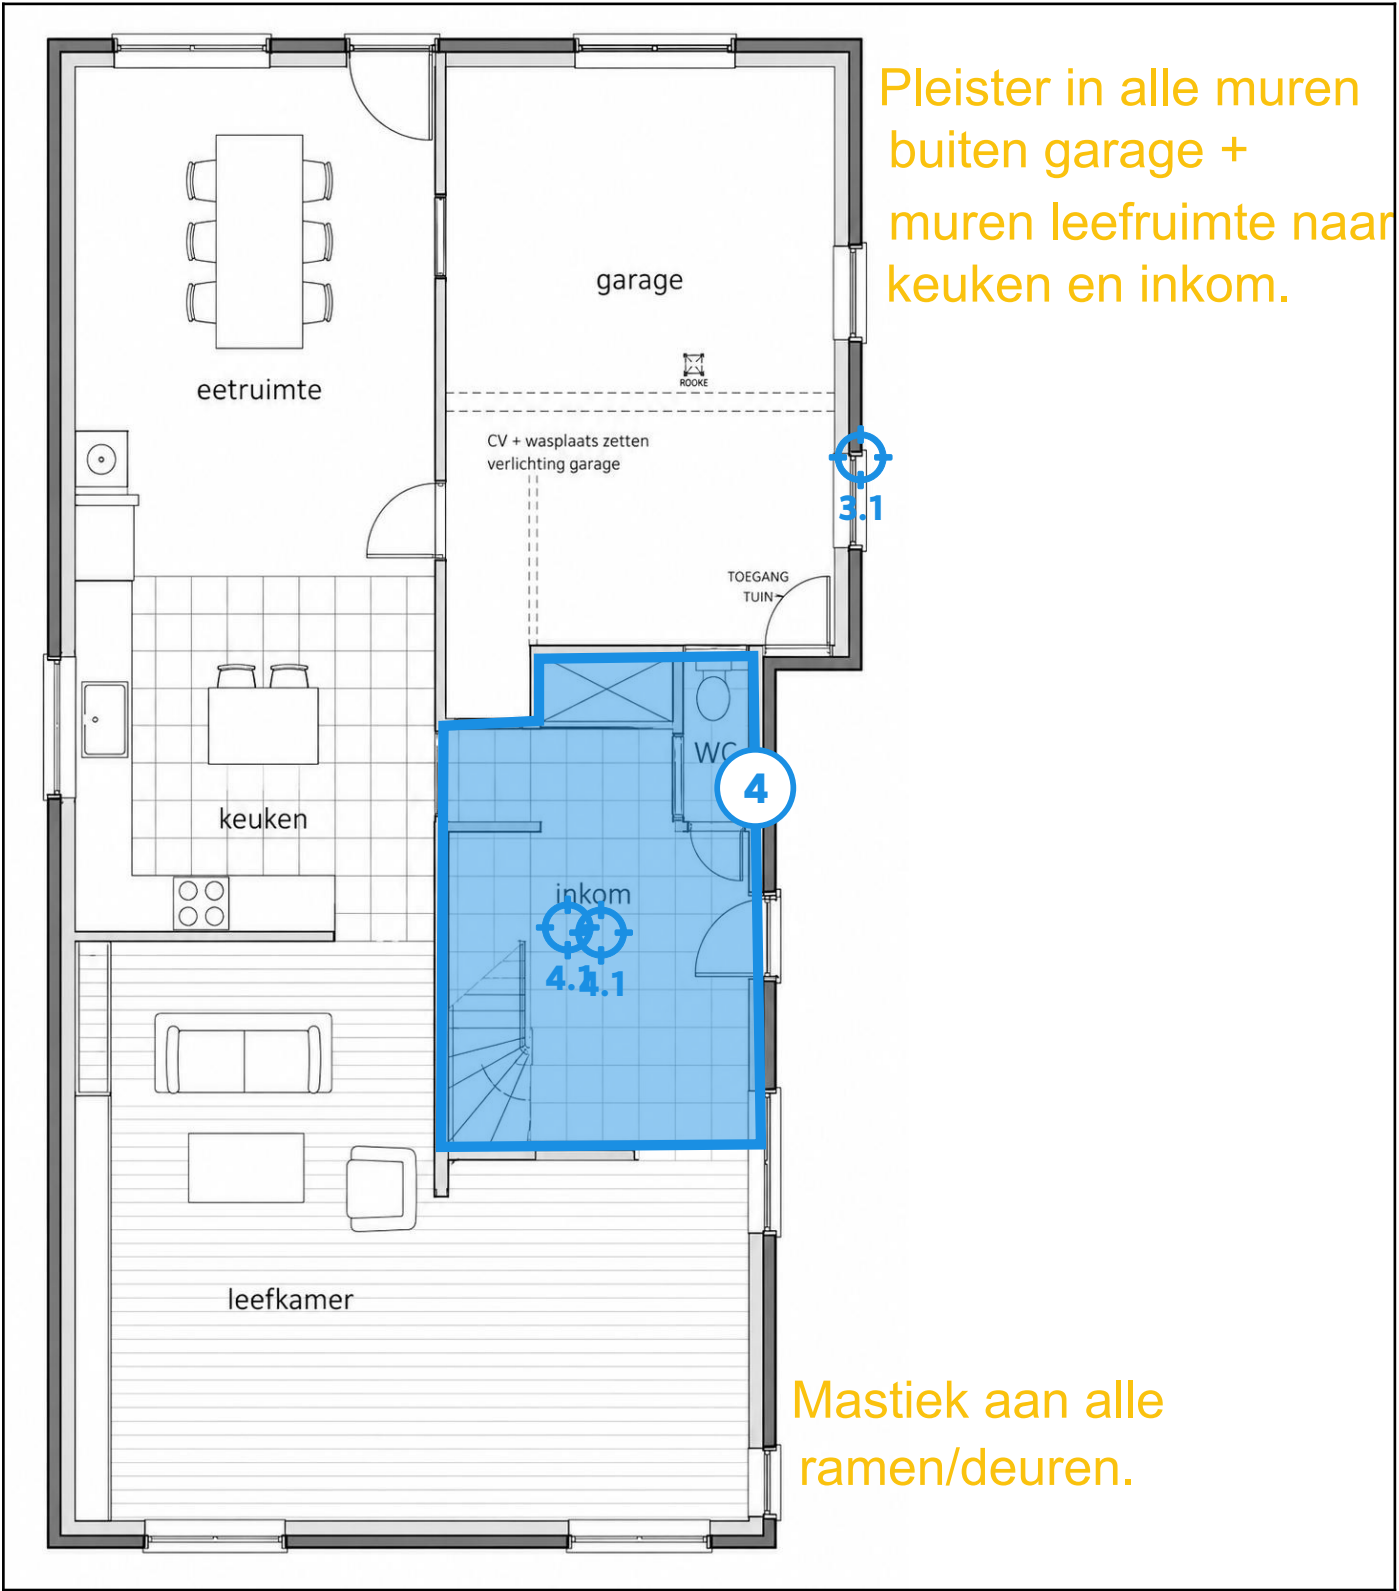
# Plan 1.1: Hoofdgebouw gelijkvloers

| 5. Pleister muren | Geen asbest | - |

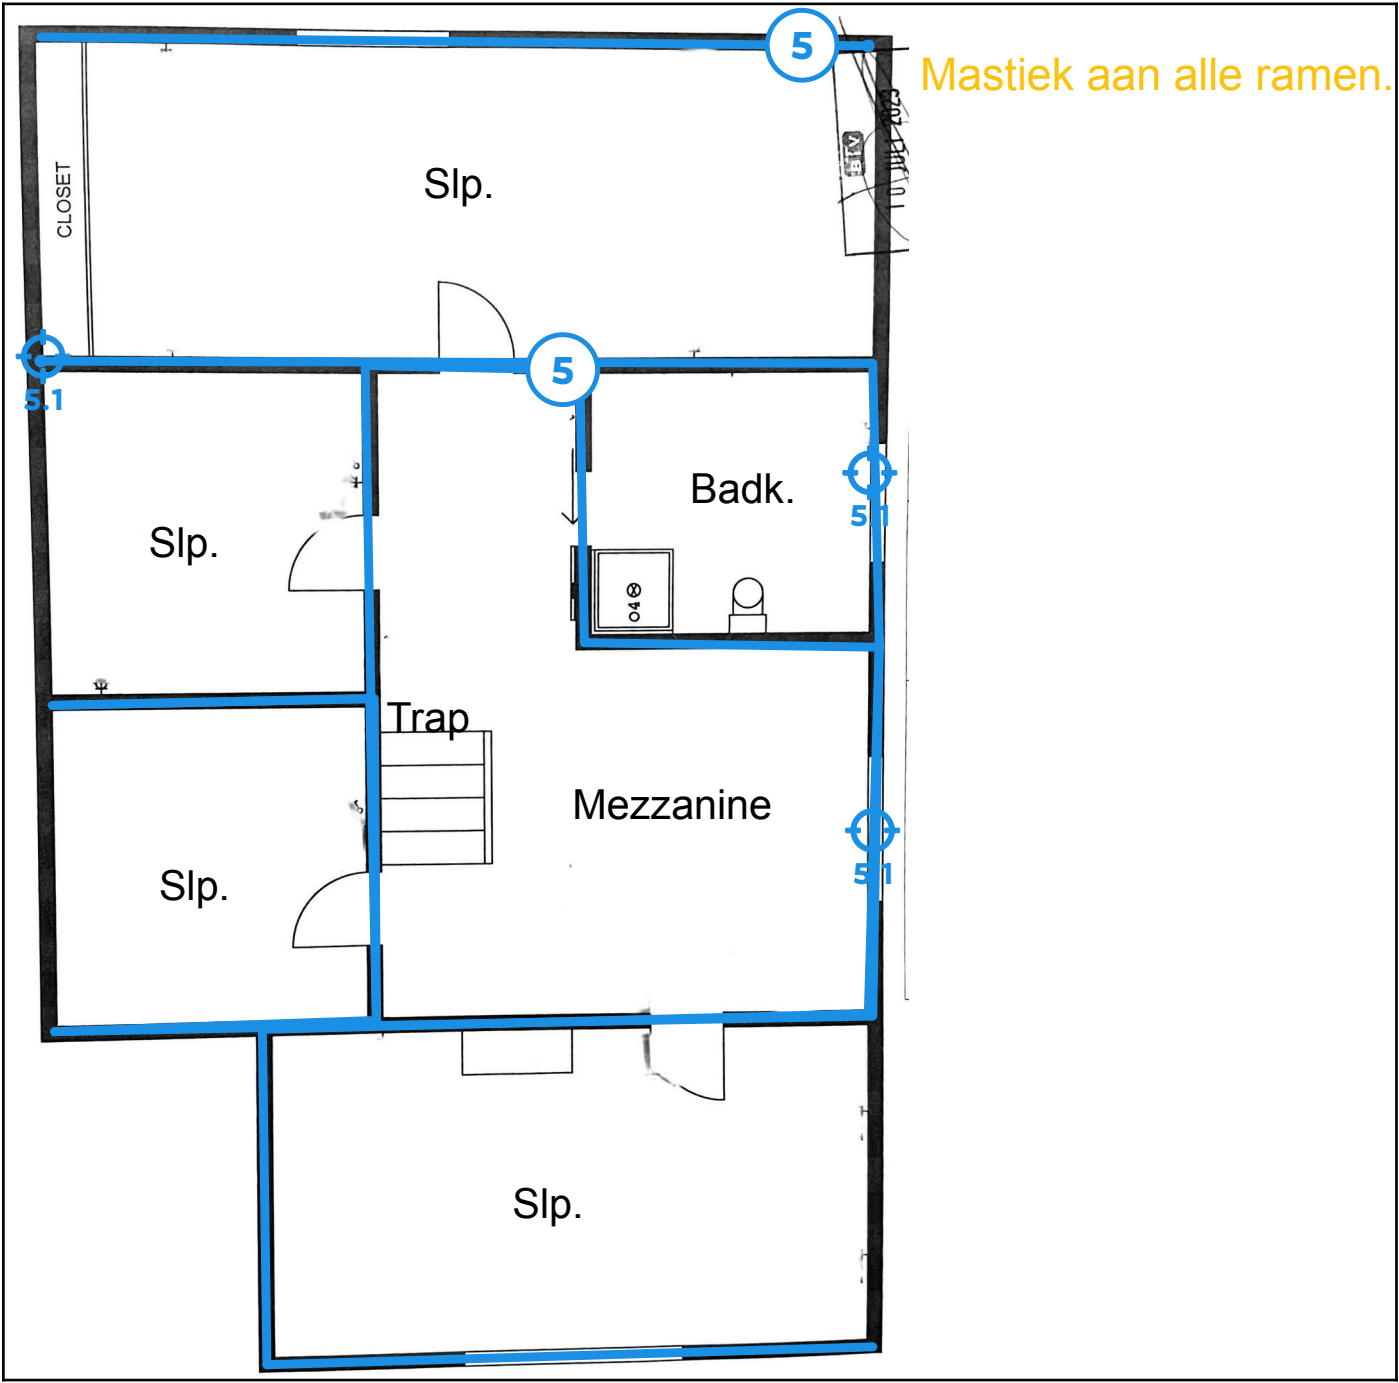
## Plan 1.2: Hoofdgebouw 1ste verdiep

| Beschrijving | Type | Actie |
|---|---|---|
| 5.1 Code: MM01 | Mengmonster | - |

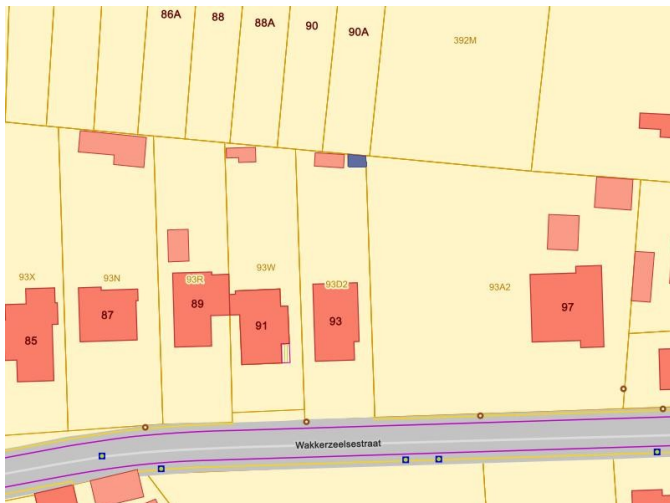
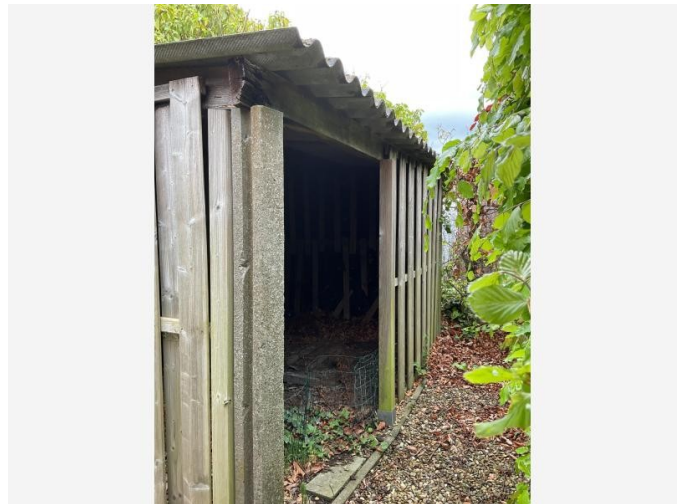
## Zone 3: Tuinoverkapping

### 2 Asbestmaterialen

| Beschrijving | Type | Actie |
|---|---|---|
| 2. Tuinoverkapping - golfplaten | Asbestmateriaal | Verwijderen |

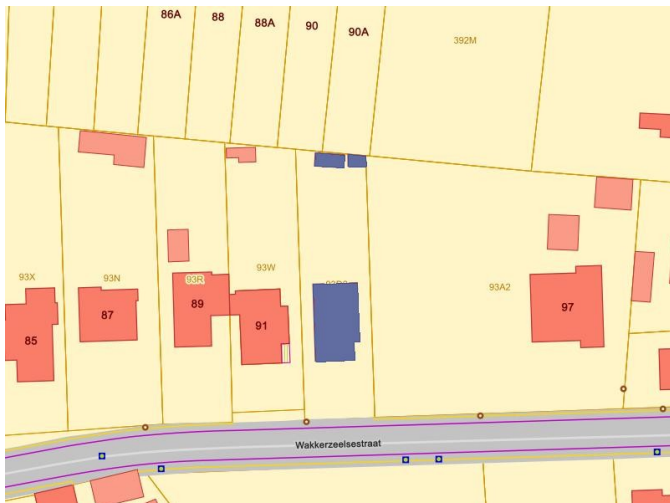
## Zone 4: Overig gebied

- 0 Asbestmaterialen
- 0 Beperkingen
- 0 Roerende goederen
- 0 Puin, steenslag, (water)bodem
- 0 Adviezen
- 0 Geen asbest
- 1 Afdruipzone/afvloeizone**
