# Asbestinventarisatetest

Larenstraat 6, 3560 Lummen

Attestnummer : 20260412-000066.000

**Niet-asbestveilig**

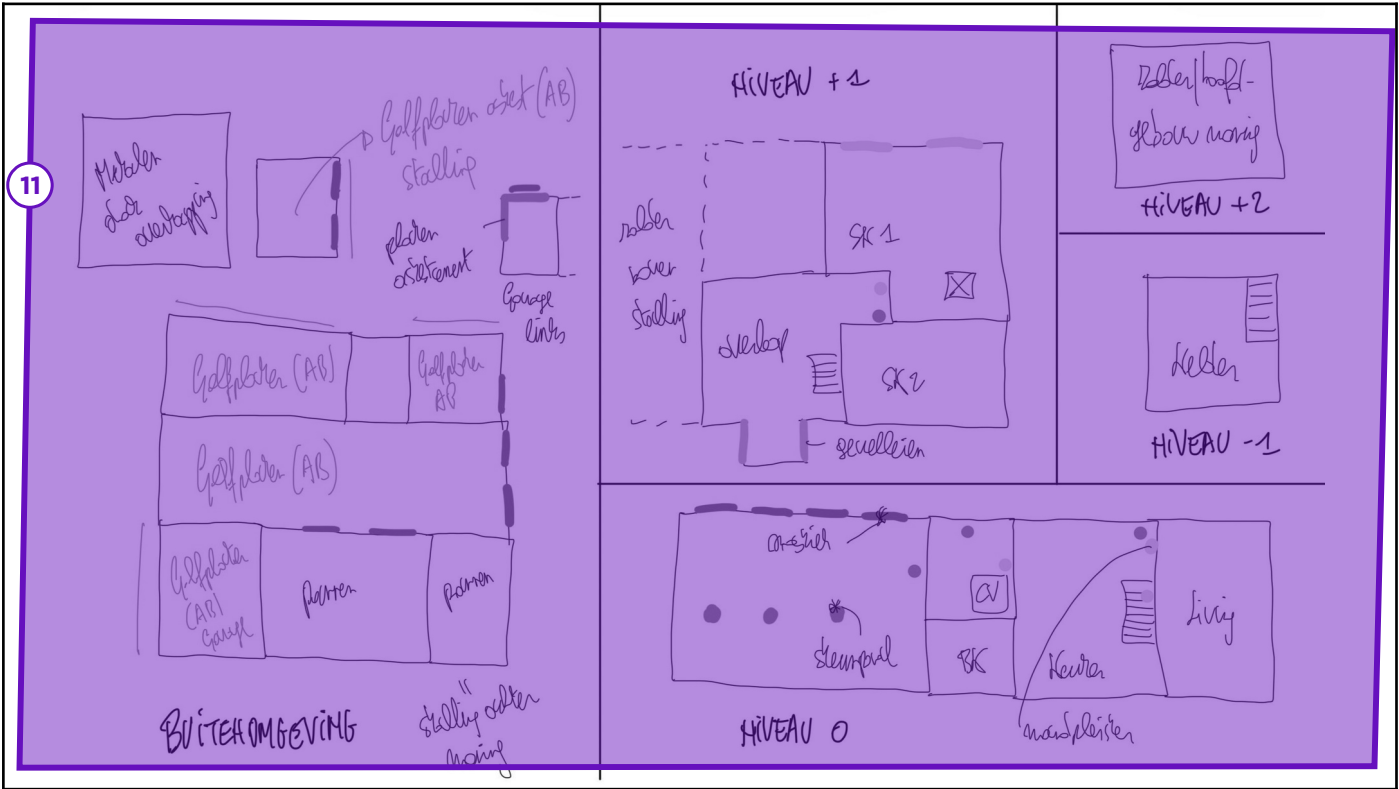
# Plan 1.3: - Overzicht inspectiegebied

| Beschrijving | Type | Actie |
|---|---|---|
| 11. Mestputten in alle stallingen | Beperking | - |

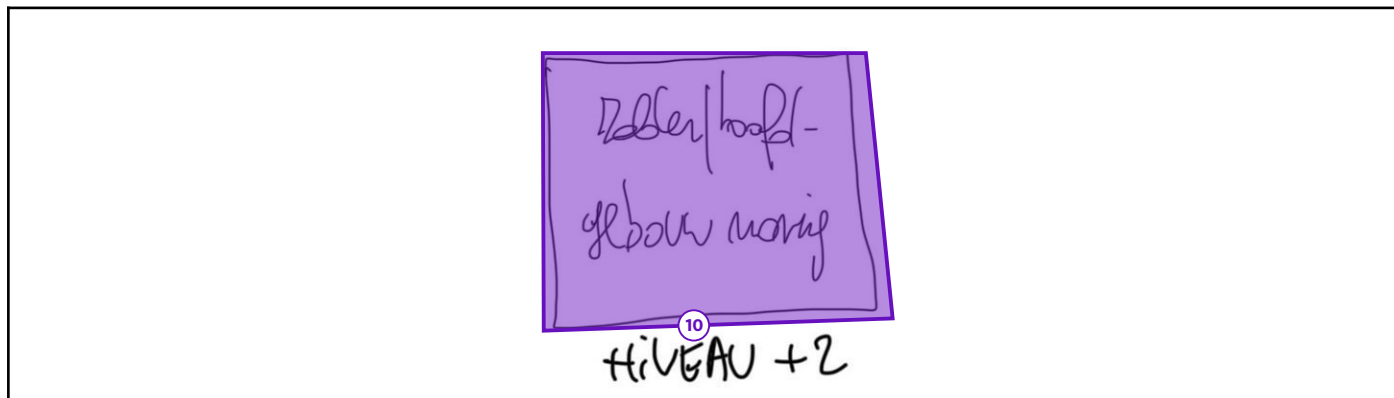
## Plan 2.3: - Niveau +2

| Beschrijving | Type | Actie |
|---|---|---|
| 10. Zolderruimte Geen veilige toestand om te betreden / inspecteren | Beperking | - |

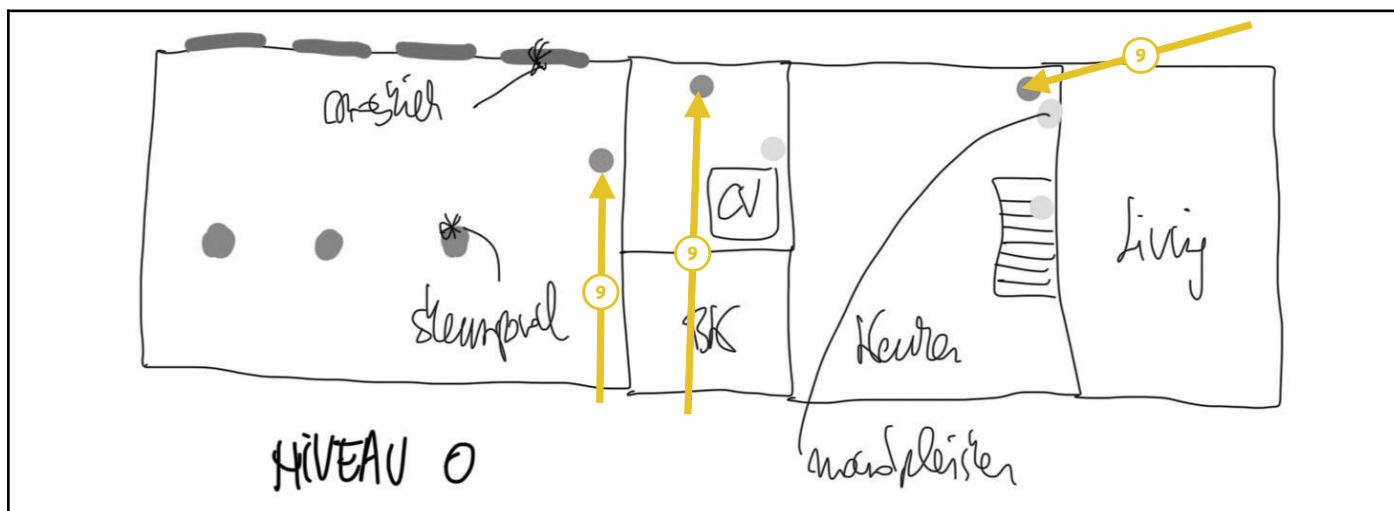
## Plan 2.6: - Niveau 0

| Beschrijving | Type | Actie |
|---|---|---|
| 9. Bakeliet I Elektrische installatie | Asbestmateriaal | Zorgvuldig beheren |

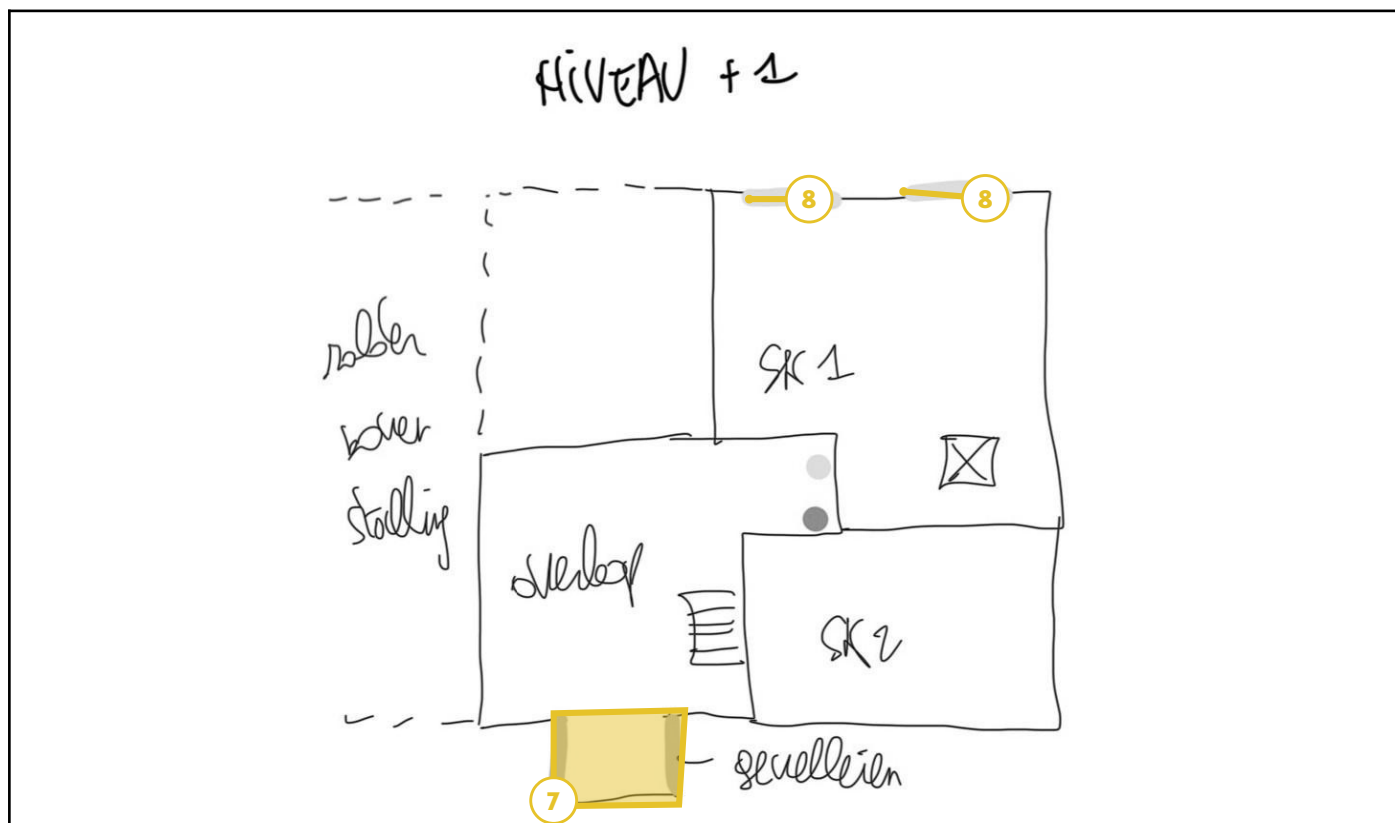
## Plan 2.8: - Niveau +1

| Beschrijving | Type | Actie |
|---|---|---|
| 8. Mastiek/kit tussen glas en profiel Oude ramen Asbestverdacht | Asbestmateriaal | Zorgvuldig beheren |

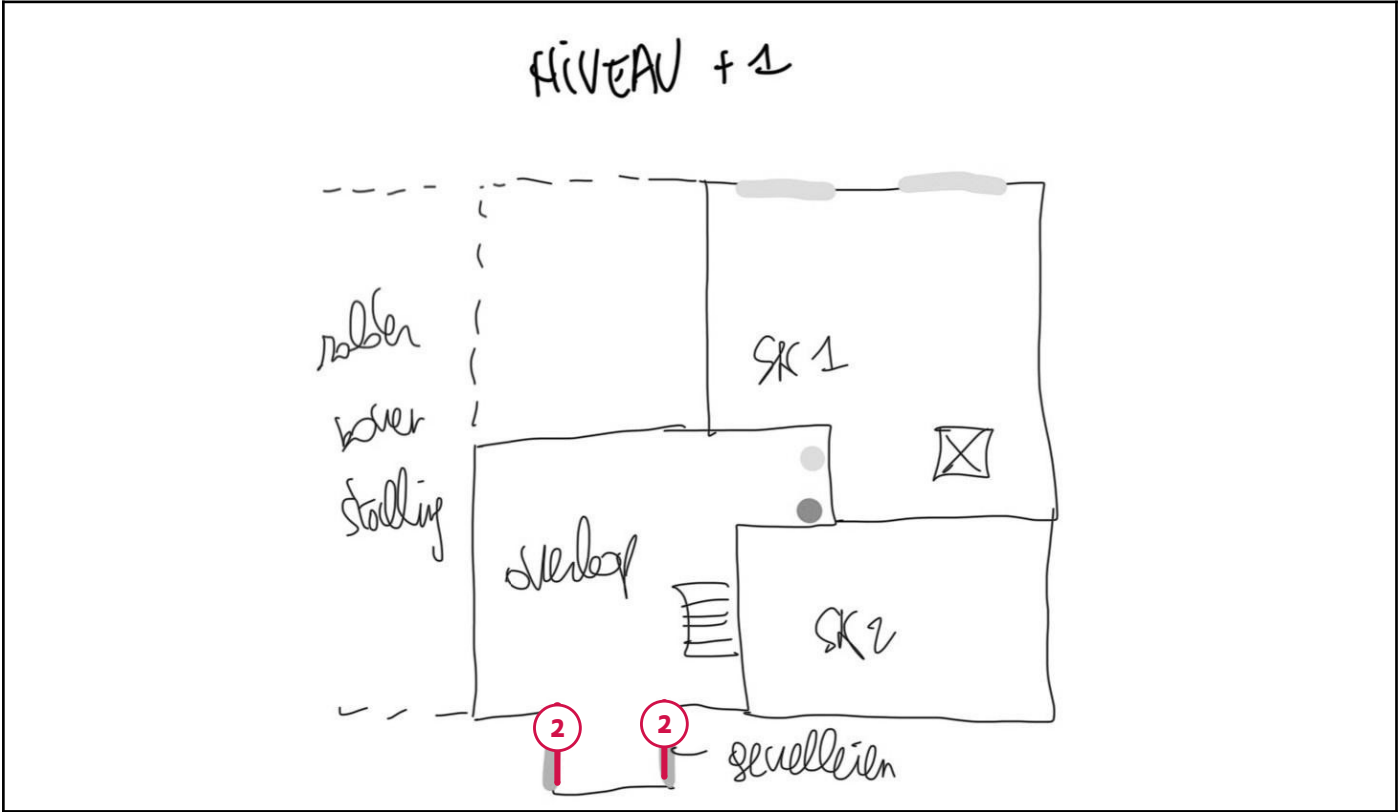
Plan 2.10: - Niveau +1

| Beschrijving | Type | Actie |
|---|---|---|
| 2. Asbesthoudend slib/sediment van de dakbedekking I Leien en Golfplaten | Asbestmateriaal | Dringend verwijderen |

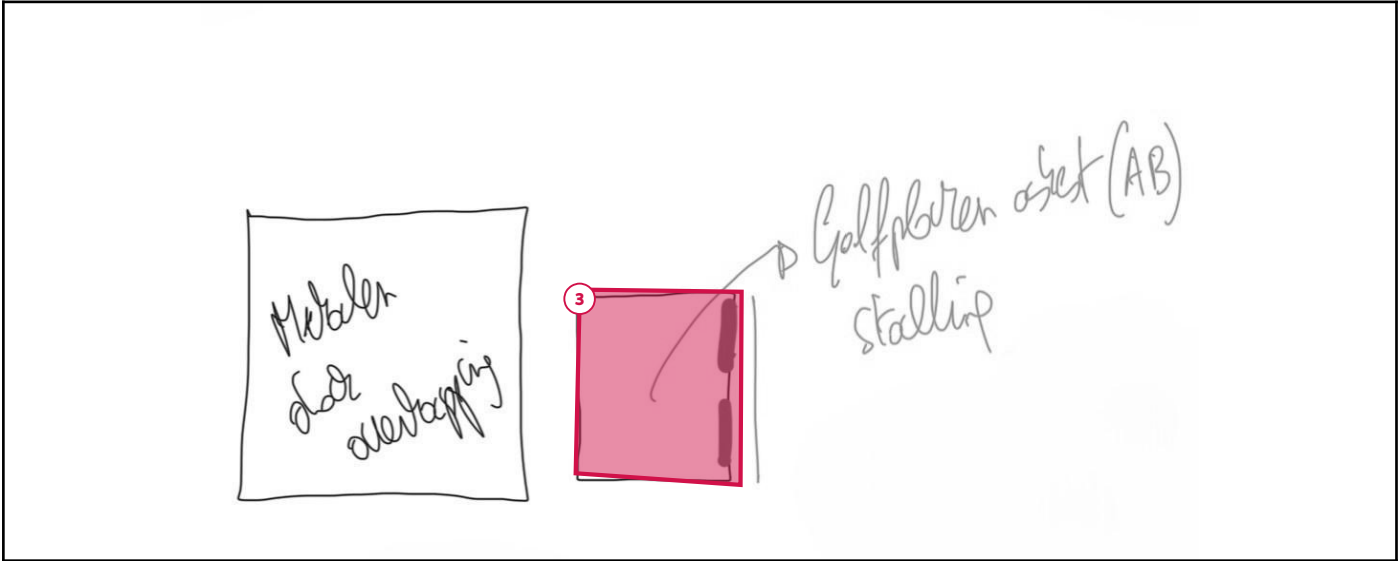
### Plan 3.2: - Metalen overkapping en stalling met golfplaten

| Beschrijving | Type | Actie |
|---|---|---|
| 3. Dakbedekking Golfplaten zonder onderdak | Asbestmateriaal | Dringend verwijderen |

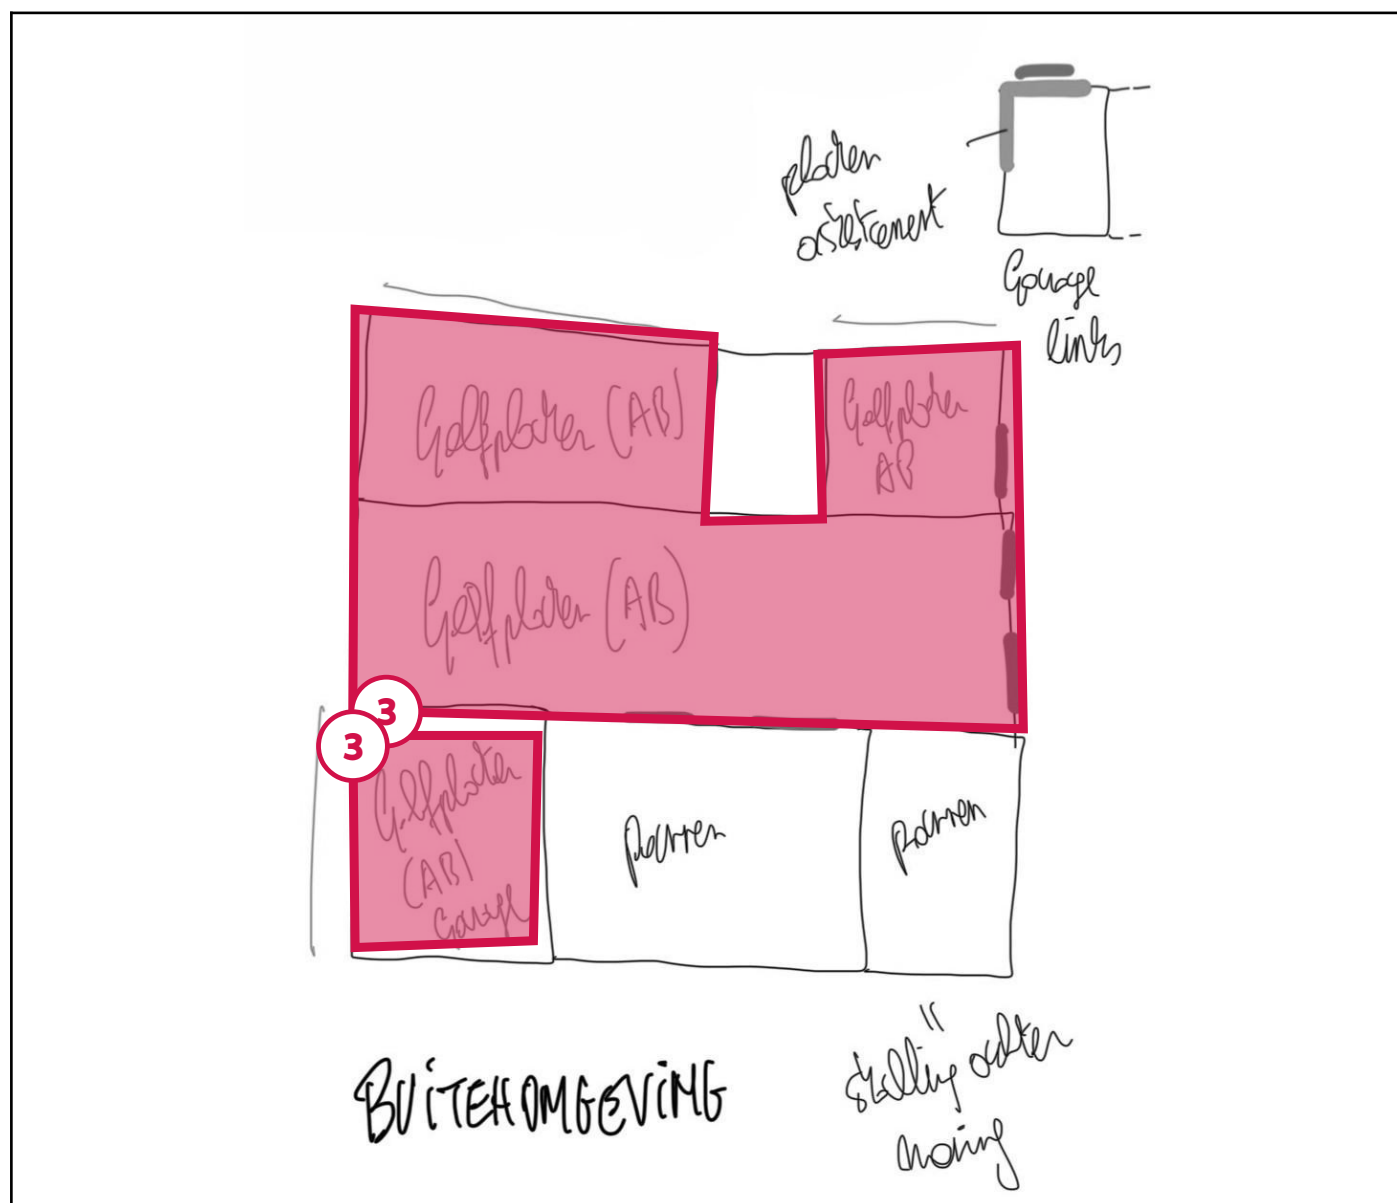
## Plan 4.2: - Stalling met garage achter woning en linker gara

| Beschrijving | Type | Actie |
|---|---|---|
| 3. Dakbedekking Golfplaten zonder onderdak | Asbestmateriaal | Dringend verwijderen |

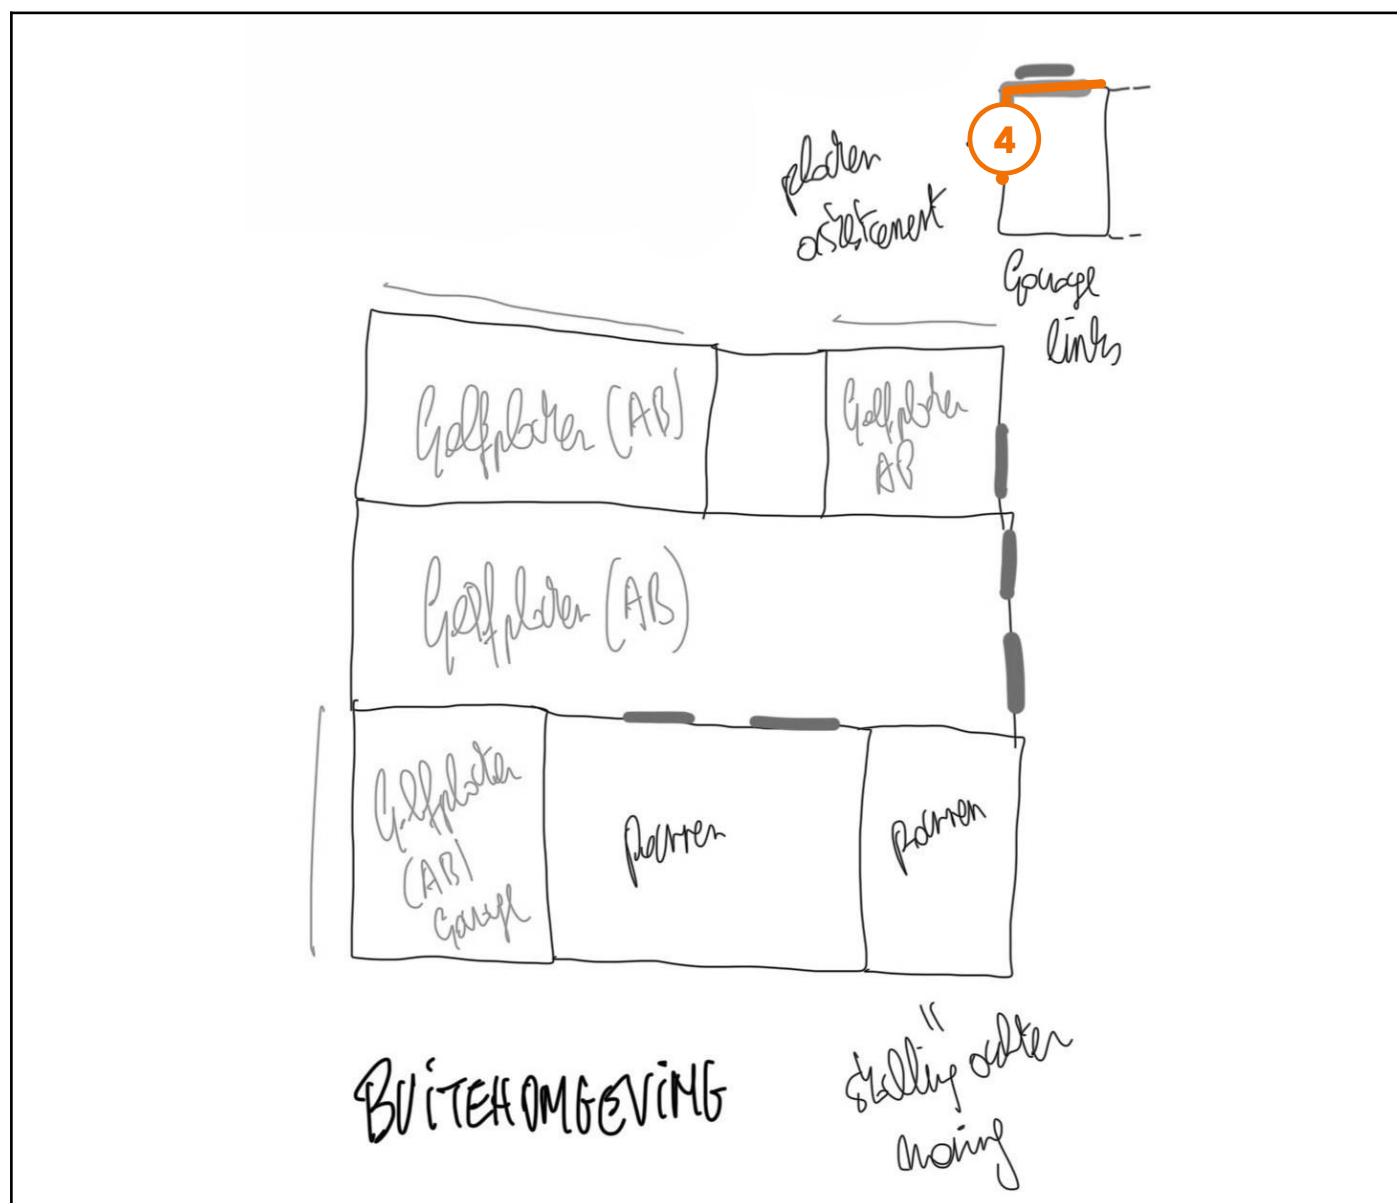
## Plan 4.3: - Stalling met garage achter woning en linker gara

| Beschrijving | Type | Actie |
|---|---|---|
| 4. Platen uit asbestcement | Asbestmateriaal | <a href="#">Verwijderen</a> |

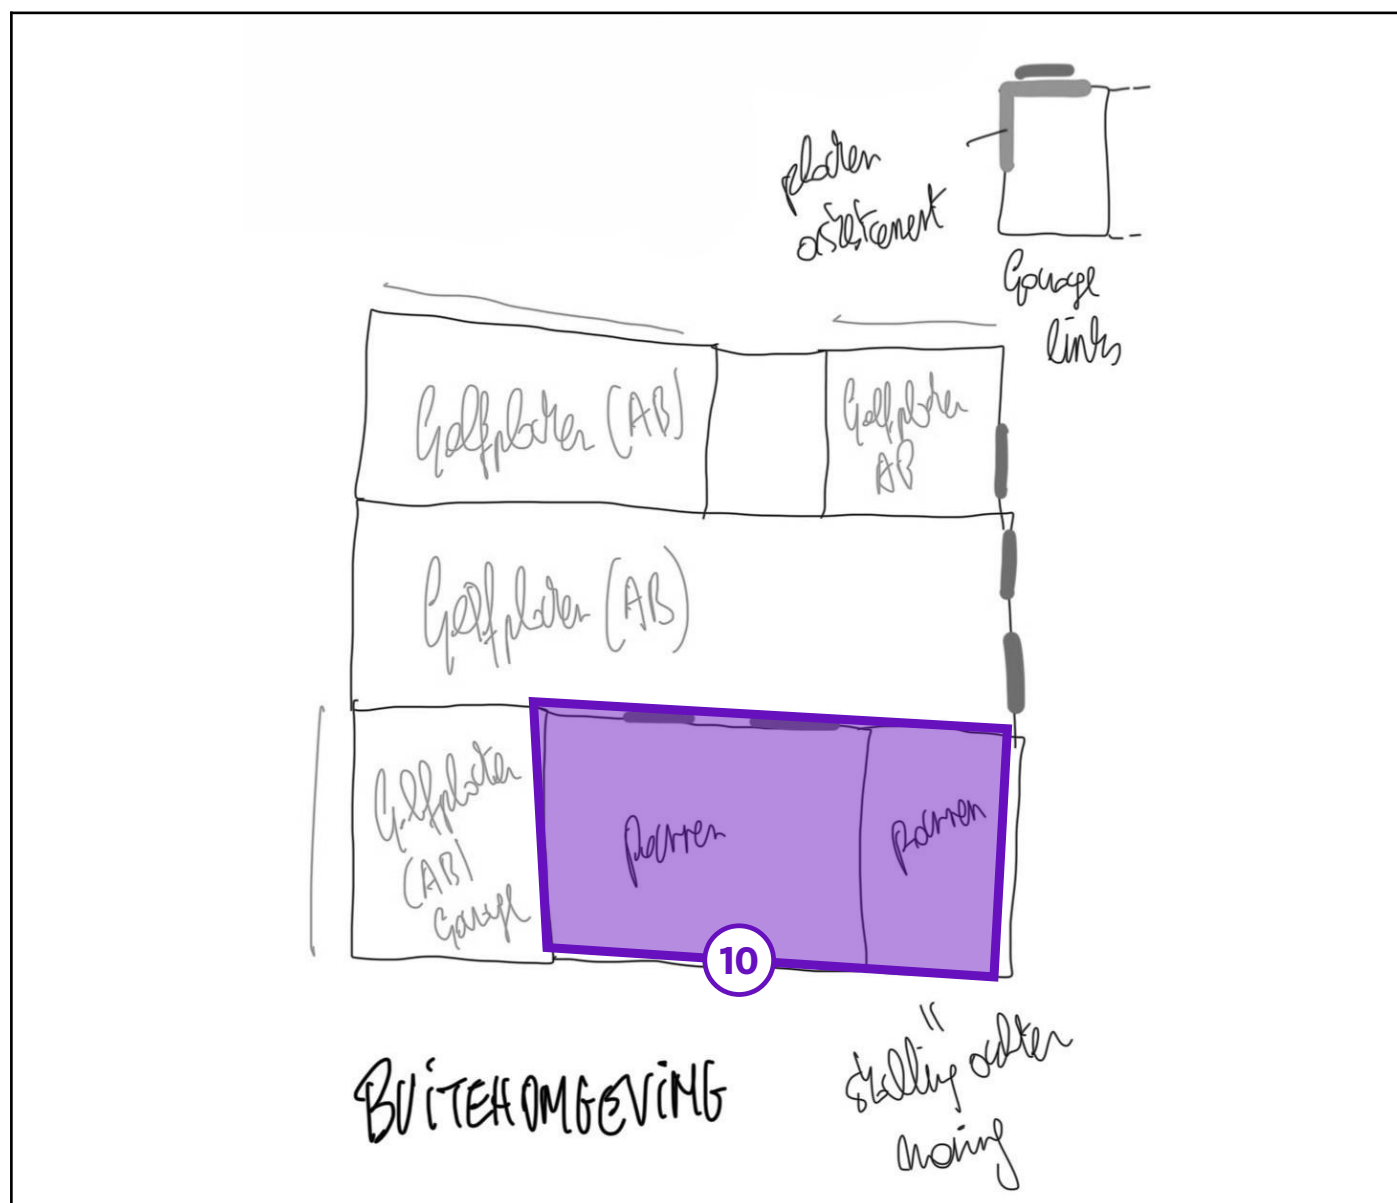
## Plan 4.4: - Stalling met garage achter woning en linker gara

| Beschrijving | Type | Actie |
|---|---|---|
| 10. Zolderruimte Geen veilige toestand om te betreden / inspecteren | Beperking | - |

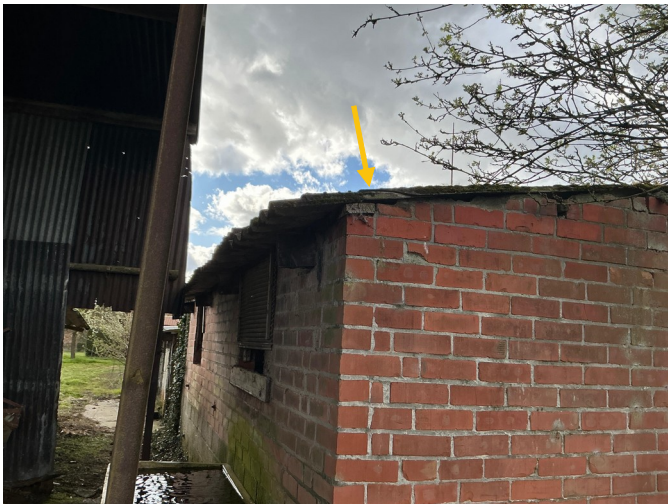
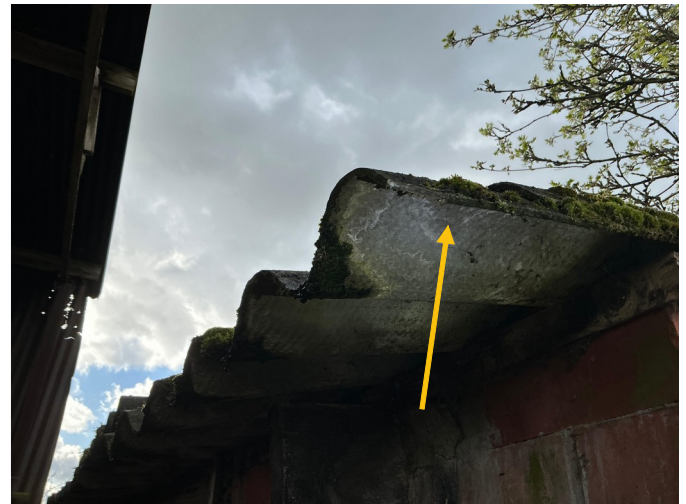
| Opmerking | <p>Platen in de garage.</p> <p>De hoeveelheid is een zo nauwkeurig mogelijke opmeting en kan afwijken van de werkelijke toestand. De geraamde totale oppervlakte of hoeveelheid (indien van toepassing) wordt weergegeven, niet het aantal stuks. Aanduidingen op de constructieplannen vormen louter een indicatie waar deze toepassing (onder meer) aanwezig is of kan zijn. Aan de gegeven informatie kunnen geen rechten worden ontleend.</p> |

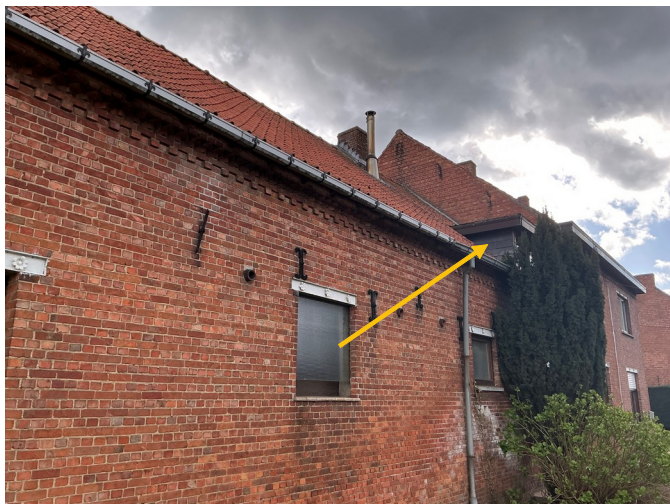
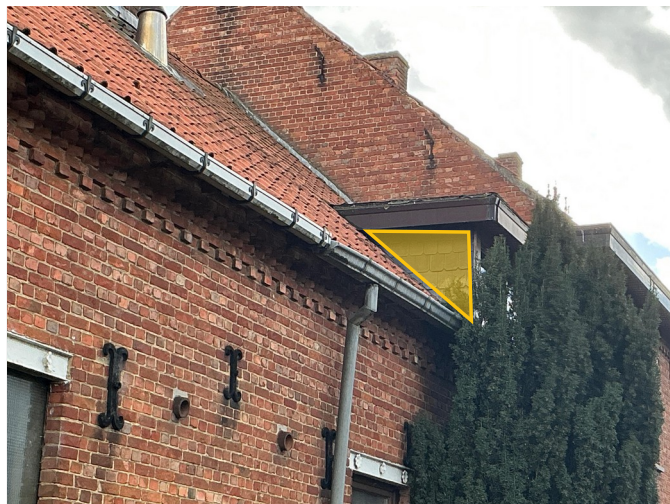
| Opmerking | <p>Slib of sediment, afkomstig van een asbestcementen dak- en/of gevelbekleding kan met asbest gecontamineerd zijn en aanwezig zijn in: goten, afvoeren, regenton, regenwaterput, op de grond, als afdruiptzone, etc. Dit afhankelijk van de toepassing. Dit slib of sediment van asbest dient verwijderd te worden als asbestafval in daarvoor bestemde asbestzakken. Voorzorgsmaatregelen: beschermkledij dragen bij het verwijderen, mondmasker P3, etc.</p> <p>Onder de leien kunnen zich in bepaalde gevallen nog asbesthoudende toepassingen bevinden (bijvoorbeeld een asbesthoudend menuiserie onderdak, asbesthoudende platen...) Om dit te kunnen vaststellen en inspecteren, is er verder aanvullend destructief onderzoek nodig indien dit niet langs binnen vast te stellen is. Deze asbestinventaris beperkt zich tot niet-destructief onderzoek.</p> <p>De hoeveelheid is een zo nauwkeurig mogelijke opmeting en kan afwijken van de werkelijke toestand. De geraamde totale oppervlakte of hoeveelheid (indien van toepassing) wordt weergegeven, niet het aantal stuks. Aanduidingen op de constructieplannen vormen louter een indicatie waar deze toepassing (onder meer) aanwezig is of kan zijn. Aan de gegeven informatie kunnen geen rechten worden ontleend.</p> |

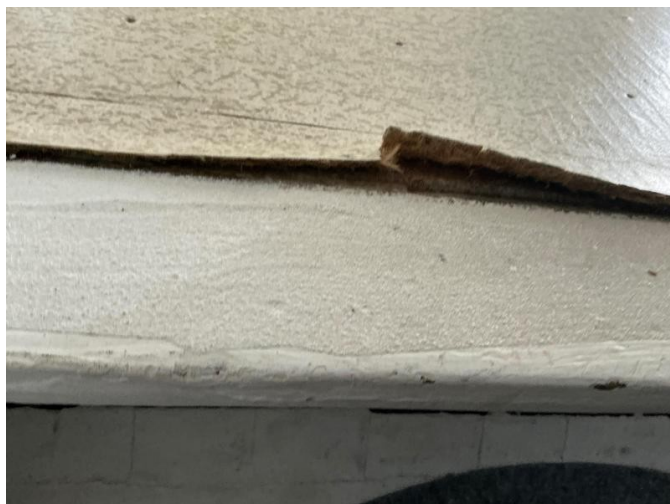
Detailfoto

Betreft de vinylvloeren op de verdieping, jutte als onderlaag, niet asbestverdacht.

Deze asbestinventaris betreft een niet-destructief onderzoek. Controle van vinylvloeren gebeurt in dit onderzoek enkel aan losse/beschadigde stukken van de vinylvloer indien aanwezig. Verlijmde, intacte stukken van de vinylvloer kunnen enkel gecontroleerd worden mits verder aanvullend, destructief onderzoek: (onder)lagen van de vinylvloeren, onderliggende lagen vinyl of lijmlagen kunnen asbesthoudend zijn.

Onderliggende lijmlagen of onderliggende vinylvloerlagen kunnen asbesthoudend zijn, enkel aanvullend destructief onderzoek kan hierin zekerheid bieden.

De vinylvloer kan veilig beheert worden. Er mag geen nieuwe vloerbekleding over de bestaande vinylvloer geplaatst worden alvorens verder aanvullend, destructief onderzoek heeft plaatsgevonden.

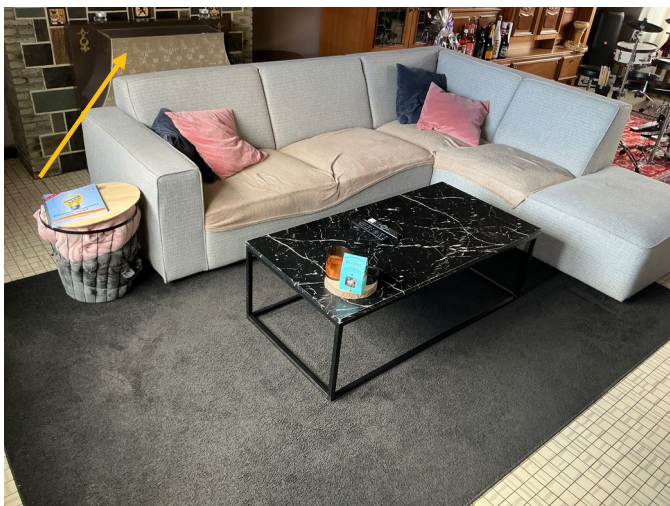
Situeringsfoto

Kachels kunnen asbesthoudende toepassingen bevatten.

Bij verwijdering van het toestel of demontage ervan is verder aanvullend destructief onderzoek met staalname van asbestverdachte toepassingen aan te raden.
