# Asbestinventarisatetest

Larenstraat 4, 3560 Lummen

Attestnummer : 20260412-000062.000

Uitgegeven op : 12.04.2026

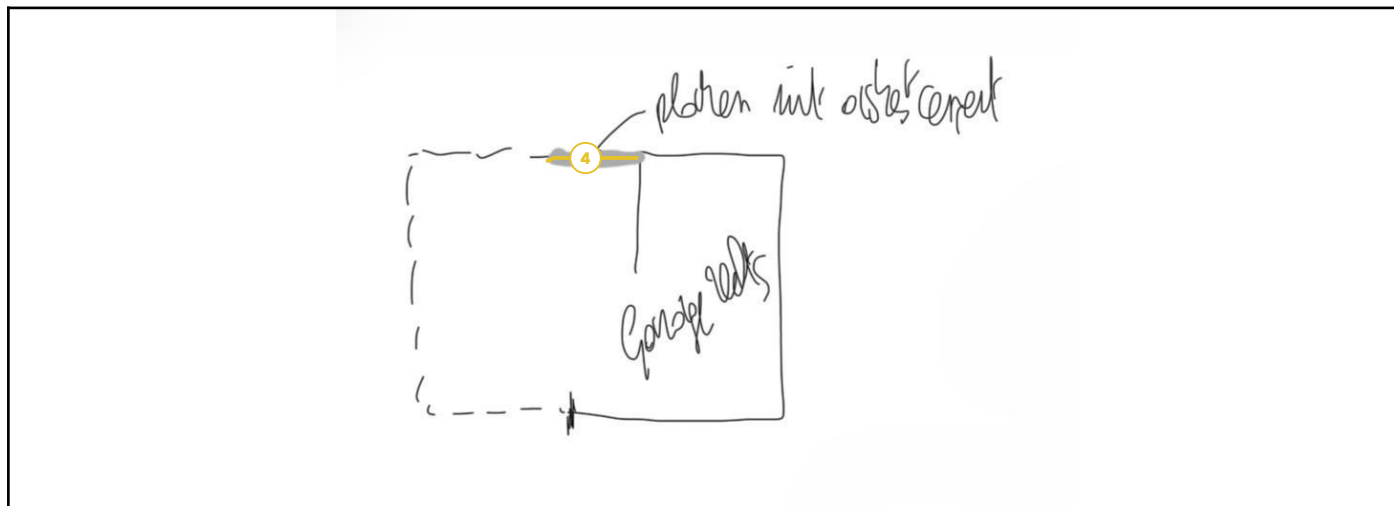
## Plan 2.2: - Garage rechts

| Beschrijving | Type | Actie |
|---|---|---|
| 4. Platen uit asbestcement Garage | Asbestmateriaal | Zorgvuldig beheren |

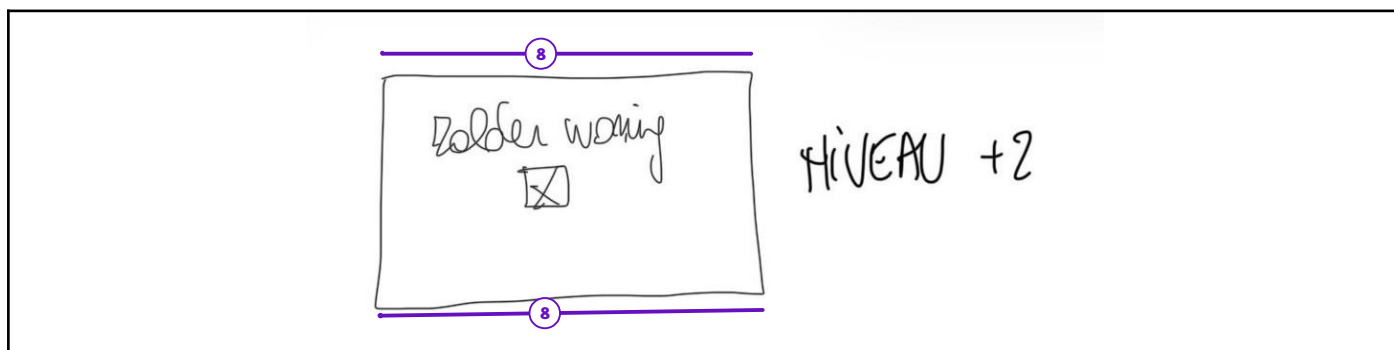
## Plan 3.3: - Niveau +2

| Beschrijving | Type | Actie |
|---|---|---|
| 8. Binnenkant van de goten / kroonlijst niet inspecteerbaar | Beperking | - |

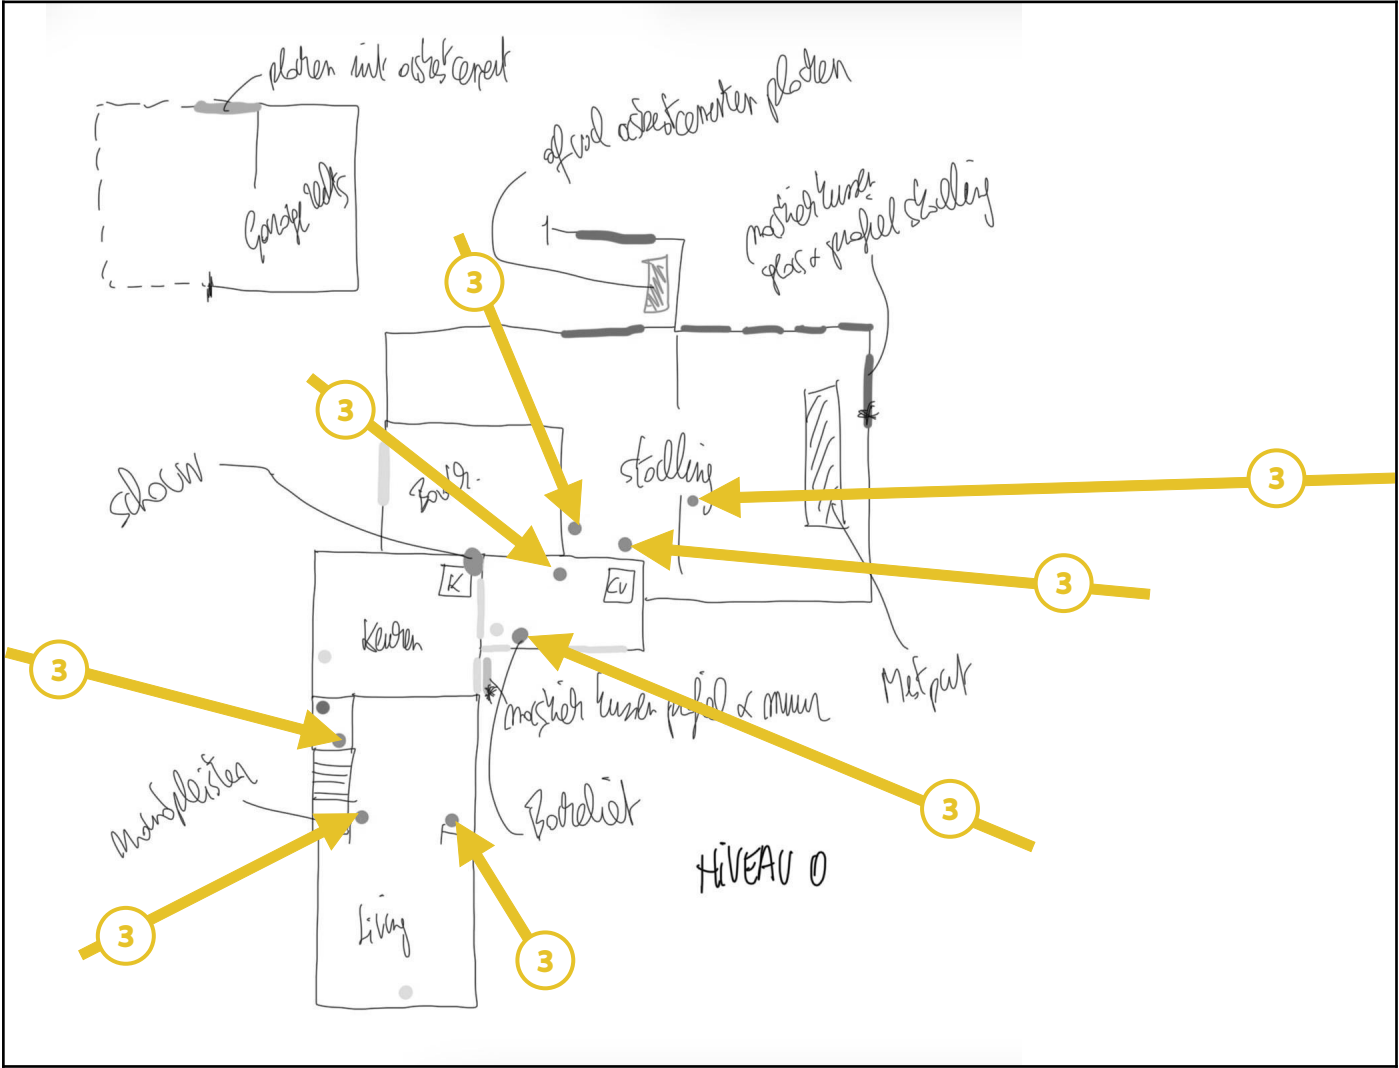
Plan 3.7: - Niveau 0

| Beschrijving | Type | Actie |
|---|---|---|
| 3. Bakeliet Elektrische installatie | Asbestmateriaal | Zorgvuldig beheren |

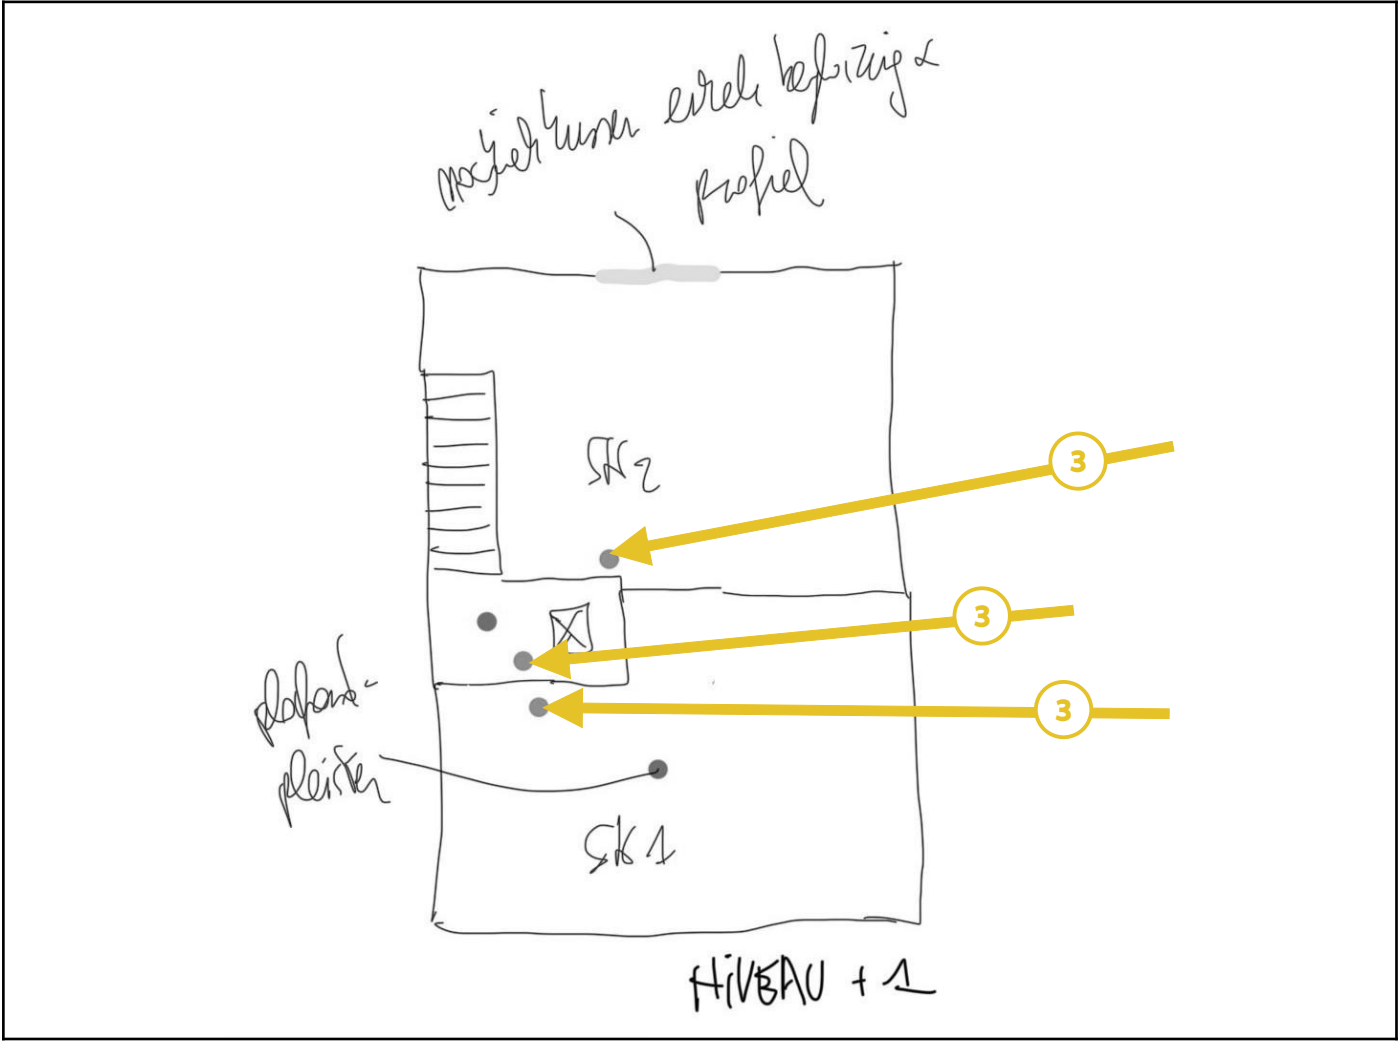
Plan 3.8: - Niveau +1

| Beschrijving | Type | Actie |
|---|---|---|
| 3. Bakeliet I Elektrische installatie | Asbestmateriaal | Zorgvuldig beheren |

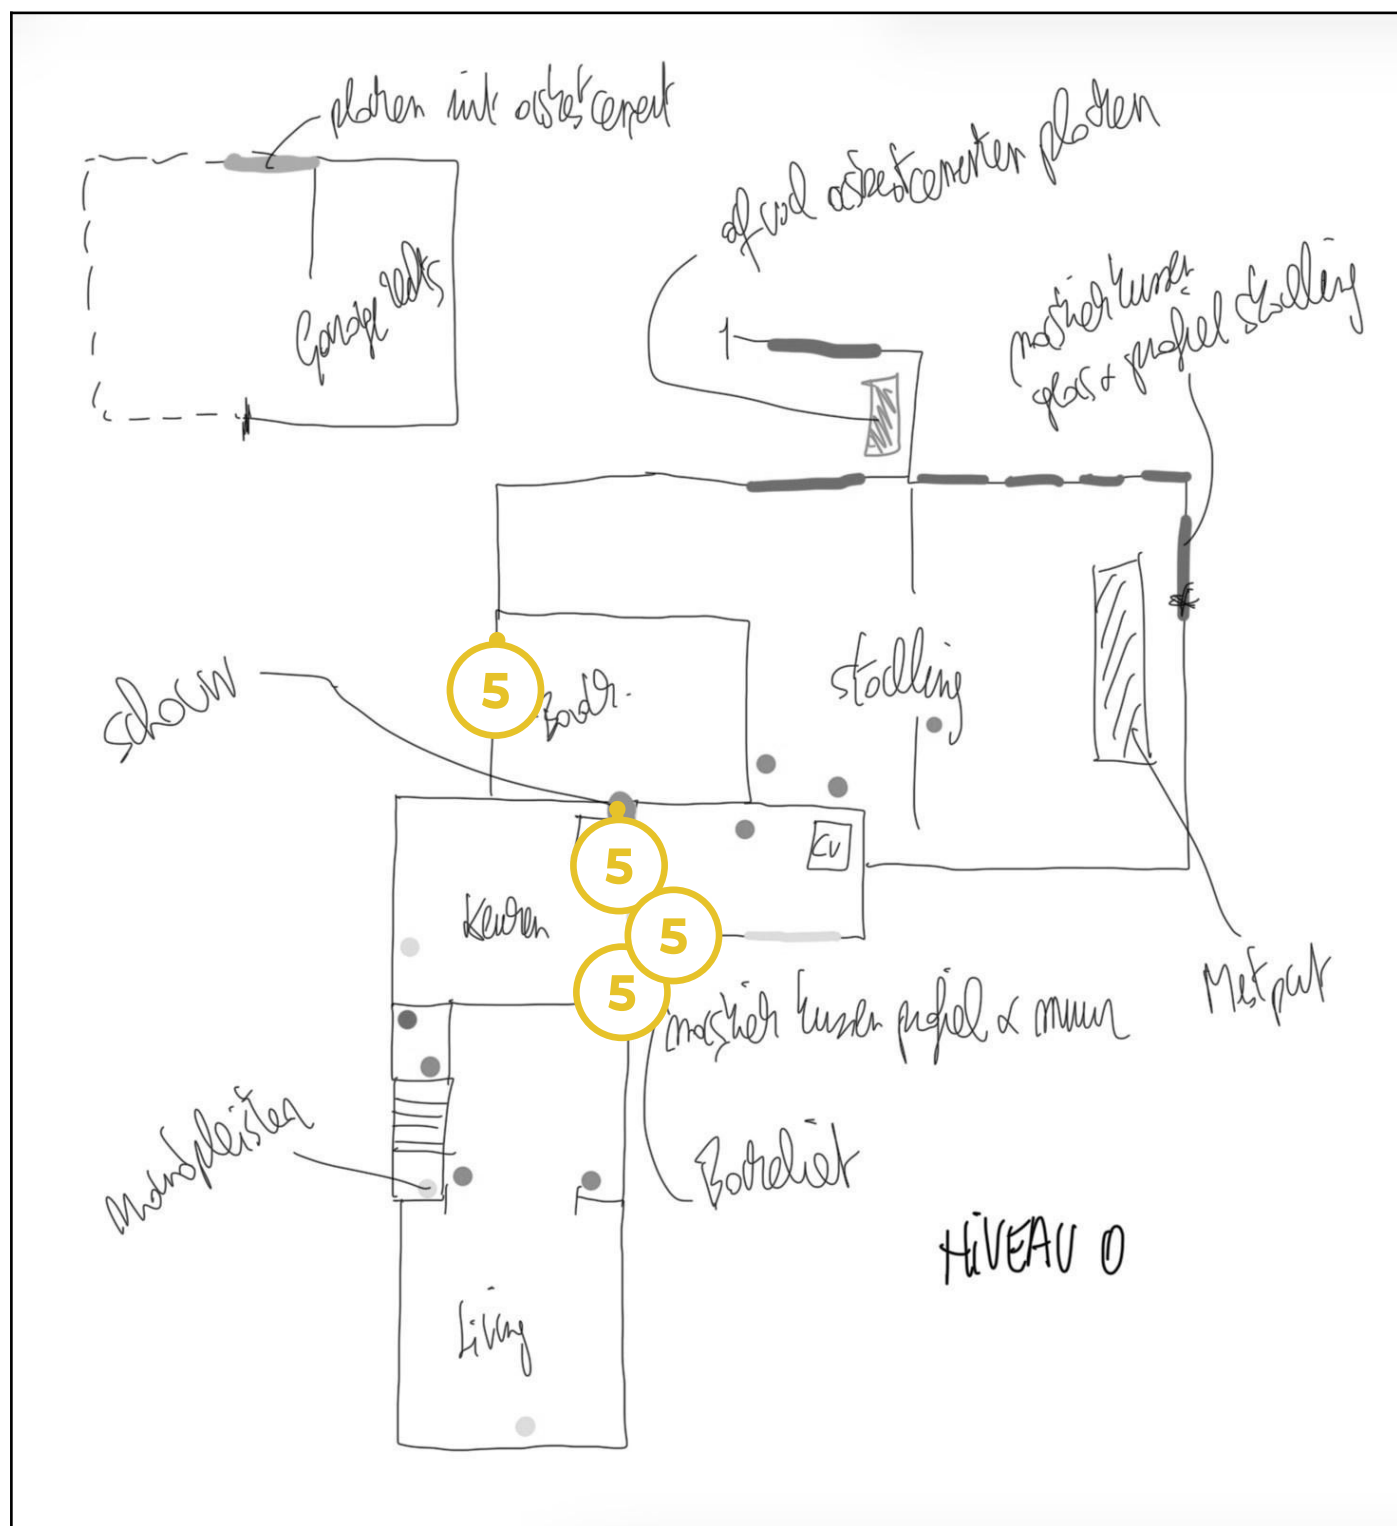
## Plan 3.9: - Niveau 0

| 5. Mastiek/kit tussen glas en profiel Woning I<br>Asbestverdacht | Asbestmateriaal | Zorgvuldig beheren |

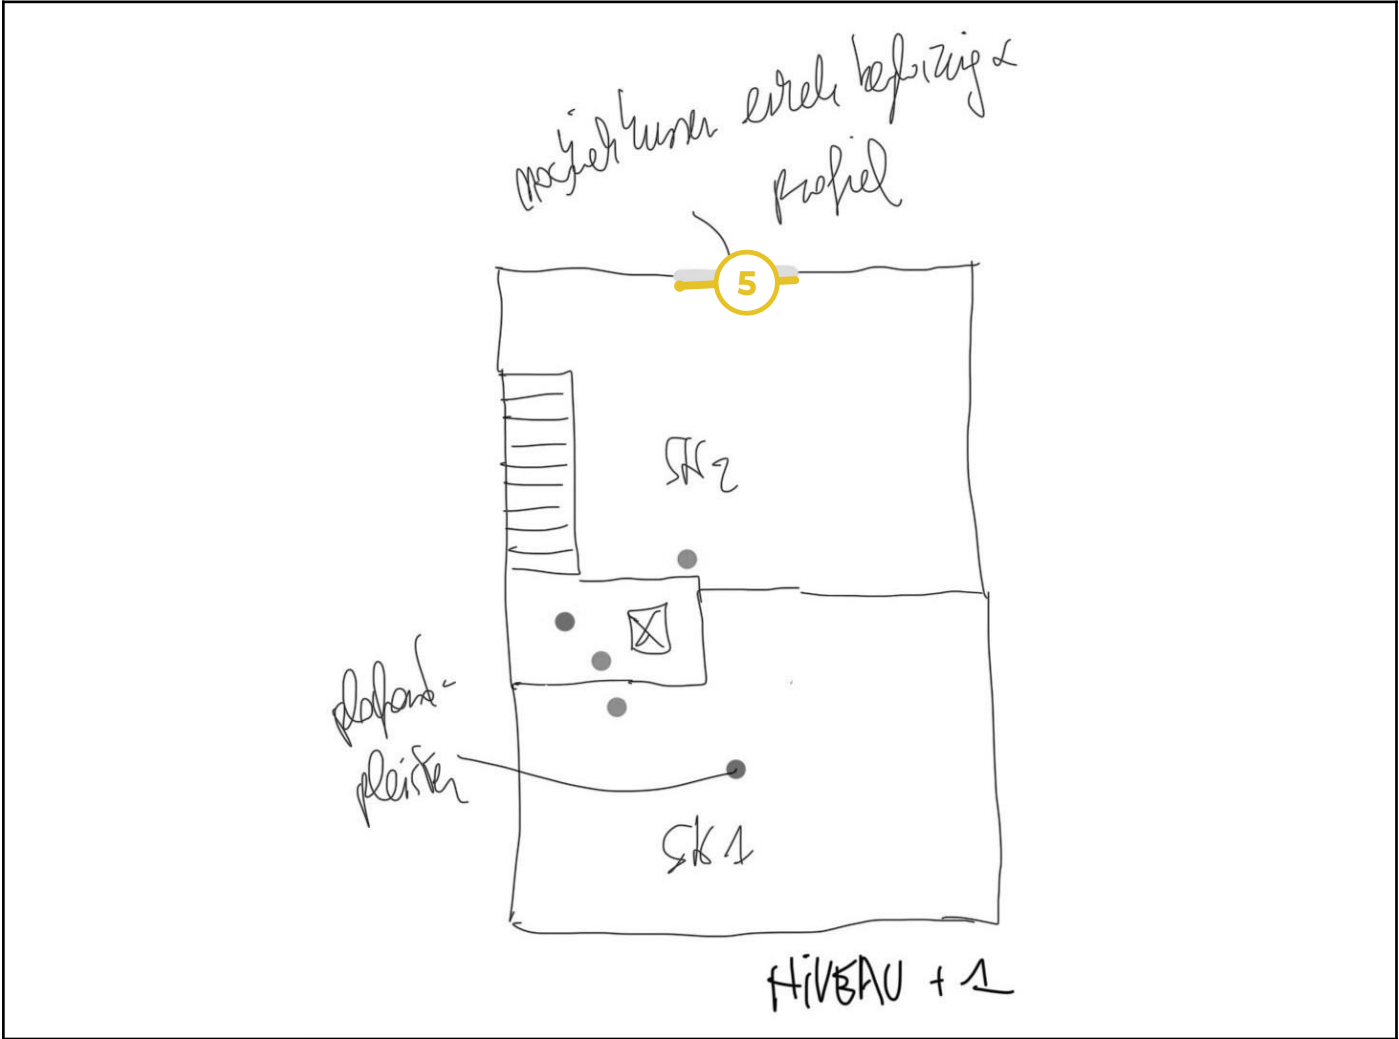
Plan 3.10: - Niveau +1

| Beschrijving | Type | Actie |
|---|---|---|
| 5. Mastiek/kit tussen glas en profiel Woning I<br>Asbestverdacht | Asbestmateriaal | Zorgvuldig beheren |

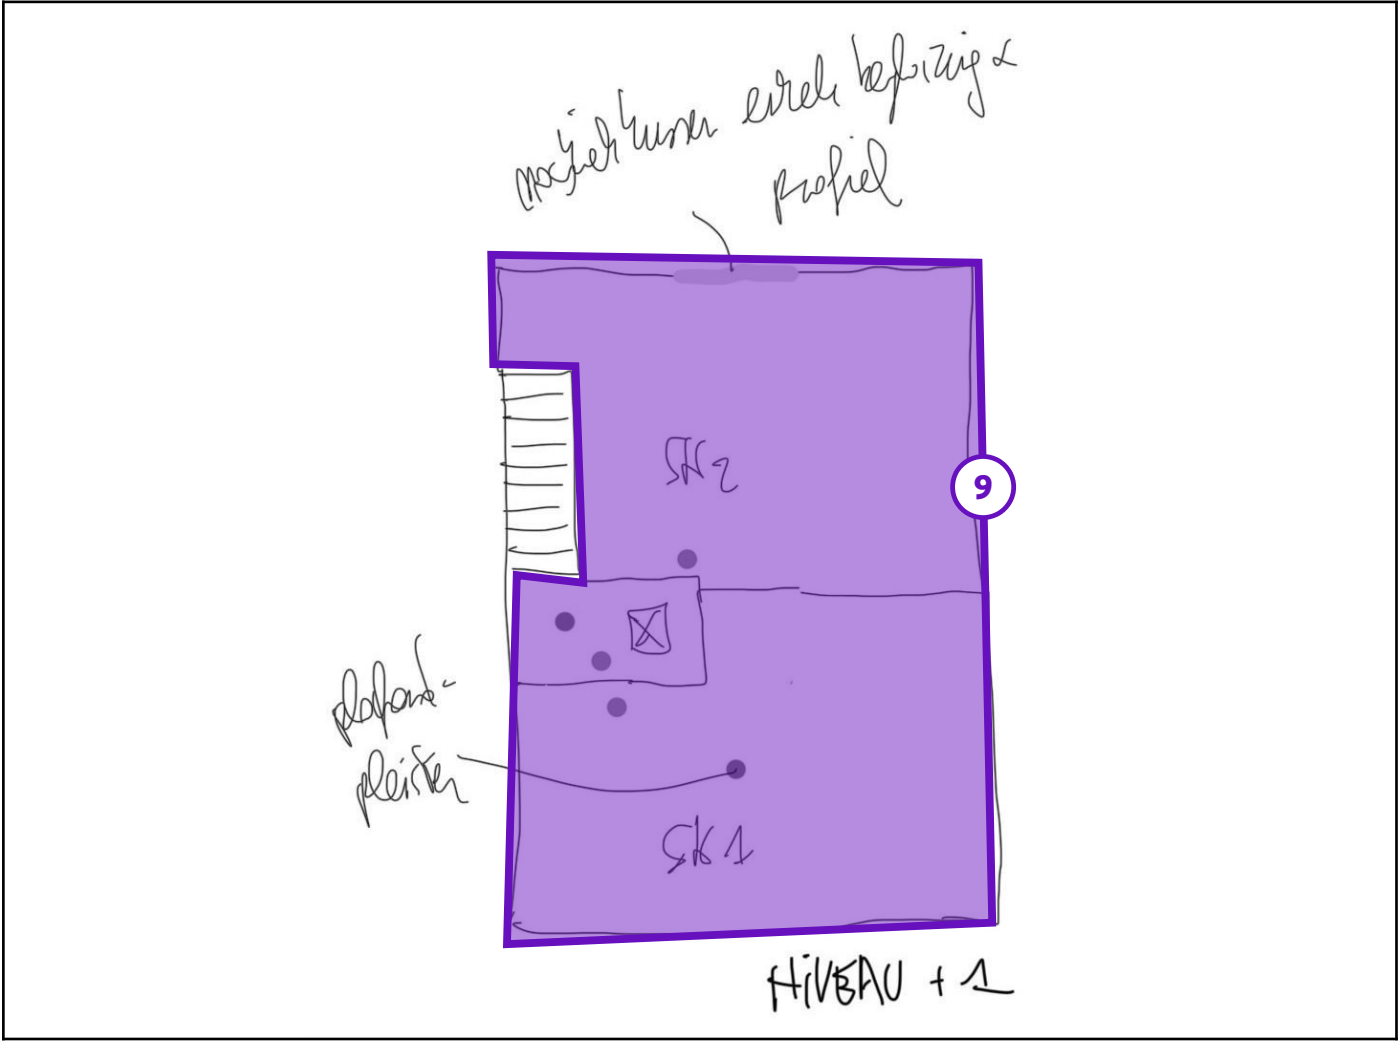
Plan 3.11: - Niveau +1

| Beschrijving | Type | Actie |
|---|---|---|
| 9. Vinylvloer Toplaag niet asbestverdacht | Advies | - |
