# Asbestinventarisatetest

Kruisweg 21, 3582 Beringen

Attestnummer : 20240606-000269.000

| Zone 1: Situatie I 2133S + 2133T..... | 6 |

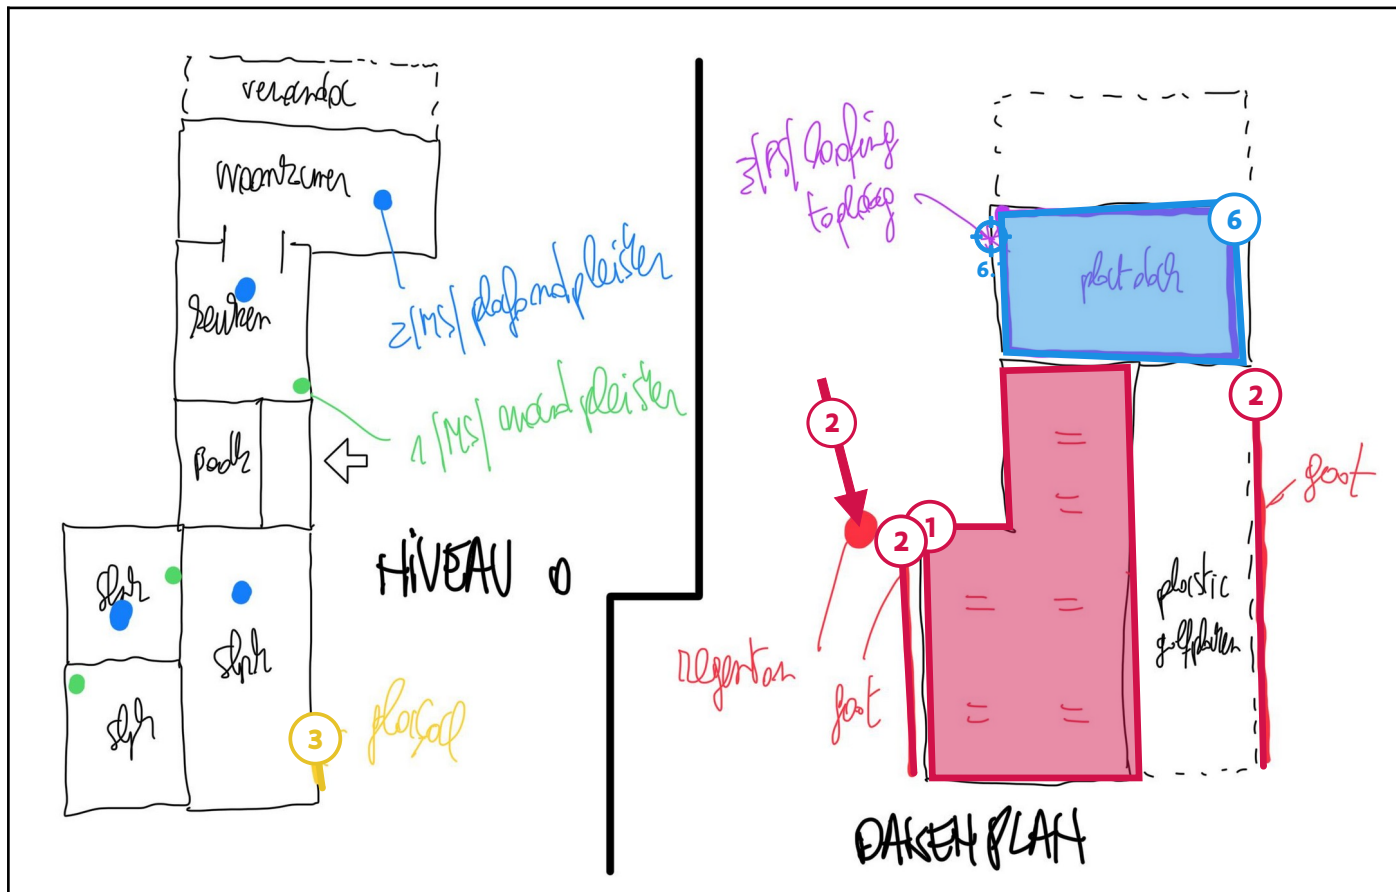
## Plan 1.2: Schets

| Beschrijving | Type | Actie |
|---|---|---|
| 6.1 Code: 3 I PS I Roofing toplaag | Mengmonster | - |

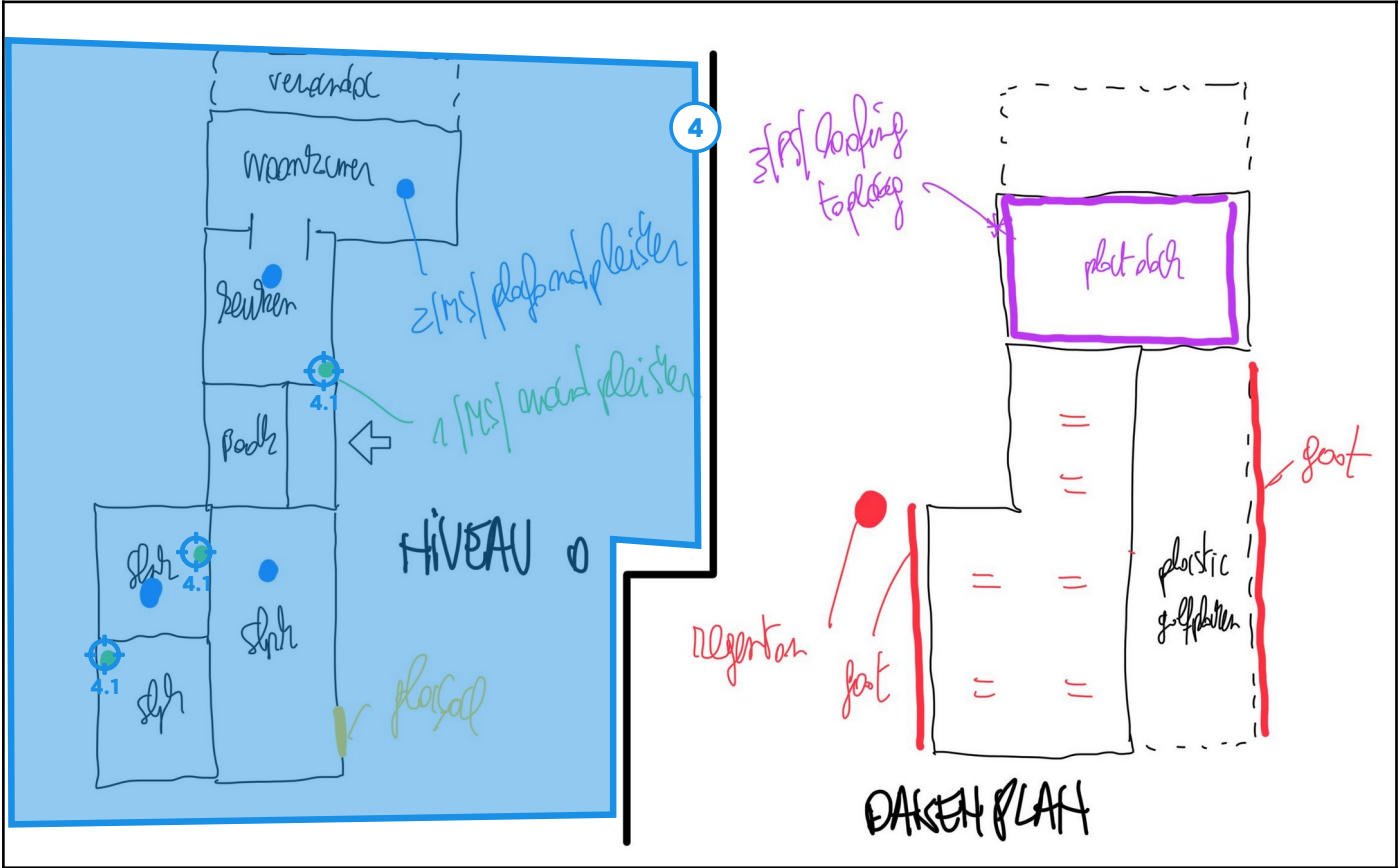
# Plan 1.3: Aanduiding zones met zichtbaar wandpleister

| Beschrijving | Type | Actie |
|---|---|---|
| 4.1 Code: 1 MS Wandpleister | Mengmonster | - |
