# Asbestinventarisatetest

Krabos 8, 1501 Halle

Attestnummer : 20260530-000155.000

**Asbestveilig** (maar niet asbestvrij)

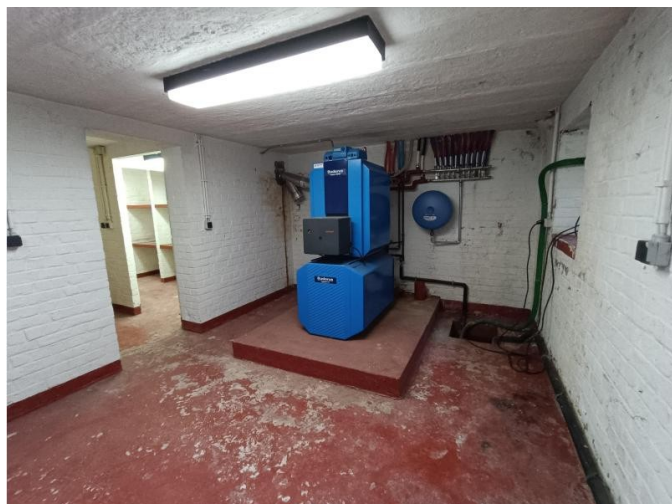
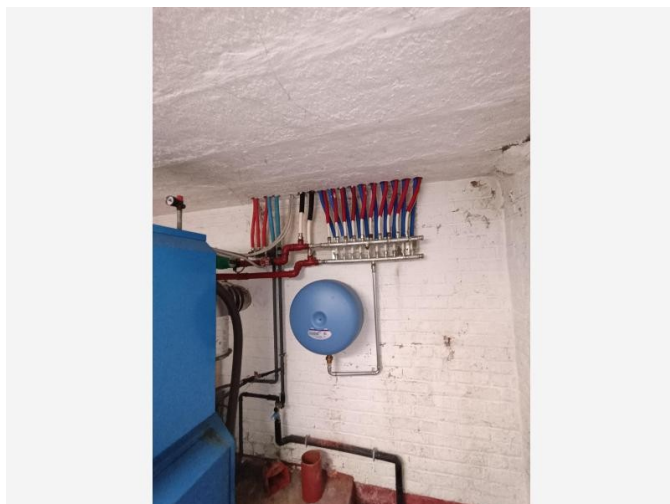
### Fiche 16: leidingisolatie (niet aanwezig)

| Beschrijving | Notitie | Terug te vinden op plannen |
|---|---|---|
| Fiche 16: leidingisolatie (niet aanwezig) | leidingisolatie (niet aanwezig) in het inspectie gebied. | - |
