# Asbestinventarisatetest

Eikboslaan 34, 9550 Herzele

Attestnummer : 20260819-000410.000

Uitgegeven op : 19.08.2026

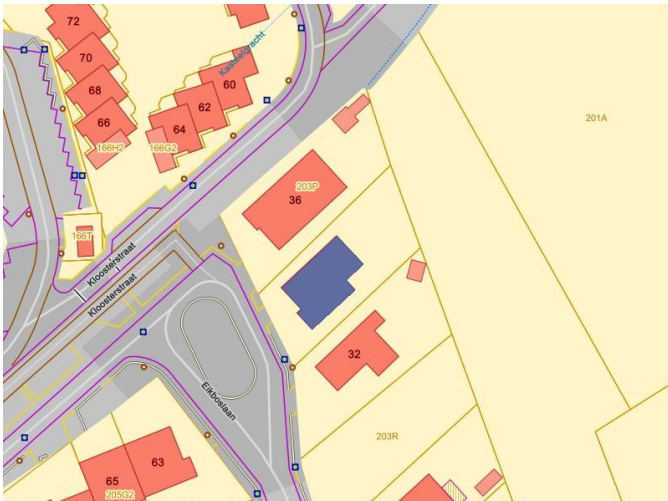
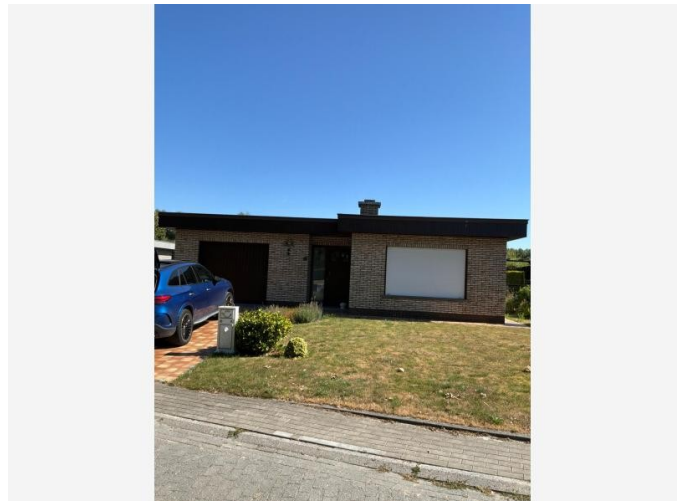
## Zone 1: Hoofdgebouw

- 0 Asbestmaterialen
- 1 **Beperking**
- 0 Uitsluitingen
- 0 Roerende goederen
- 0 Puin, steenslag, (water)bodem
- 1 **Advies**
- 0 Geen asbest

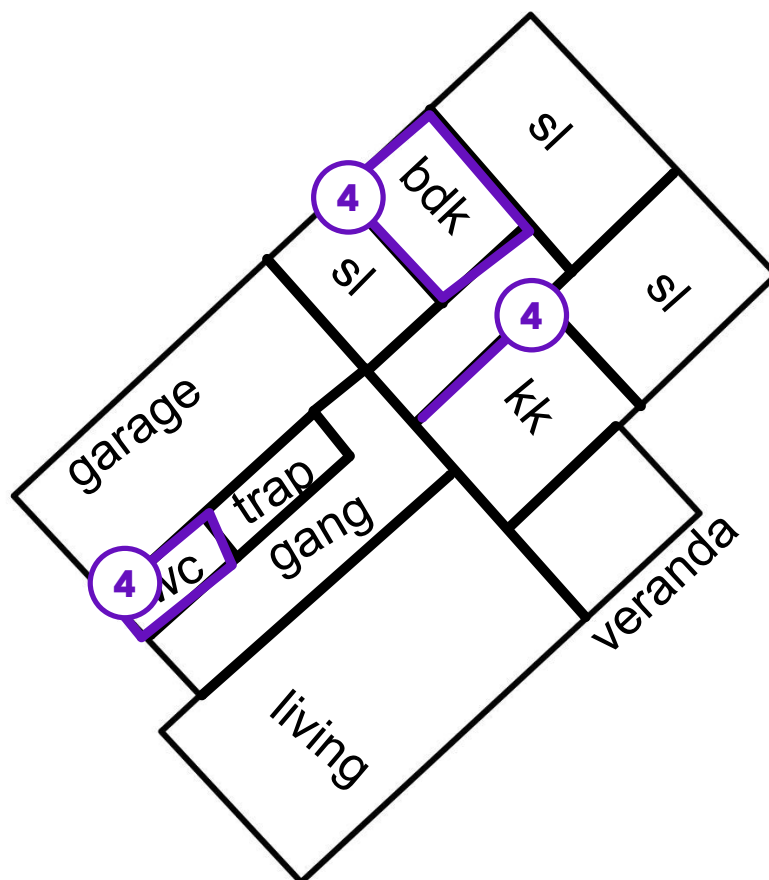
## Plan 1.1: Hoofdgebouw plan gel

geen cv

| Beschrijving | Type | Actie |
|---|---|---|
| 8. 7. Ketel: Geen asbest verdachte pakkingen waarneembaar | Overige ruimte of materiaal | - |

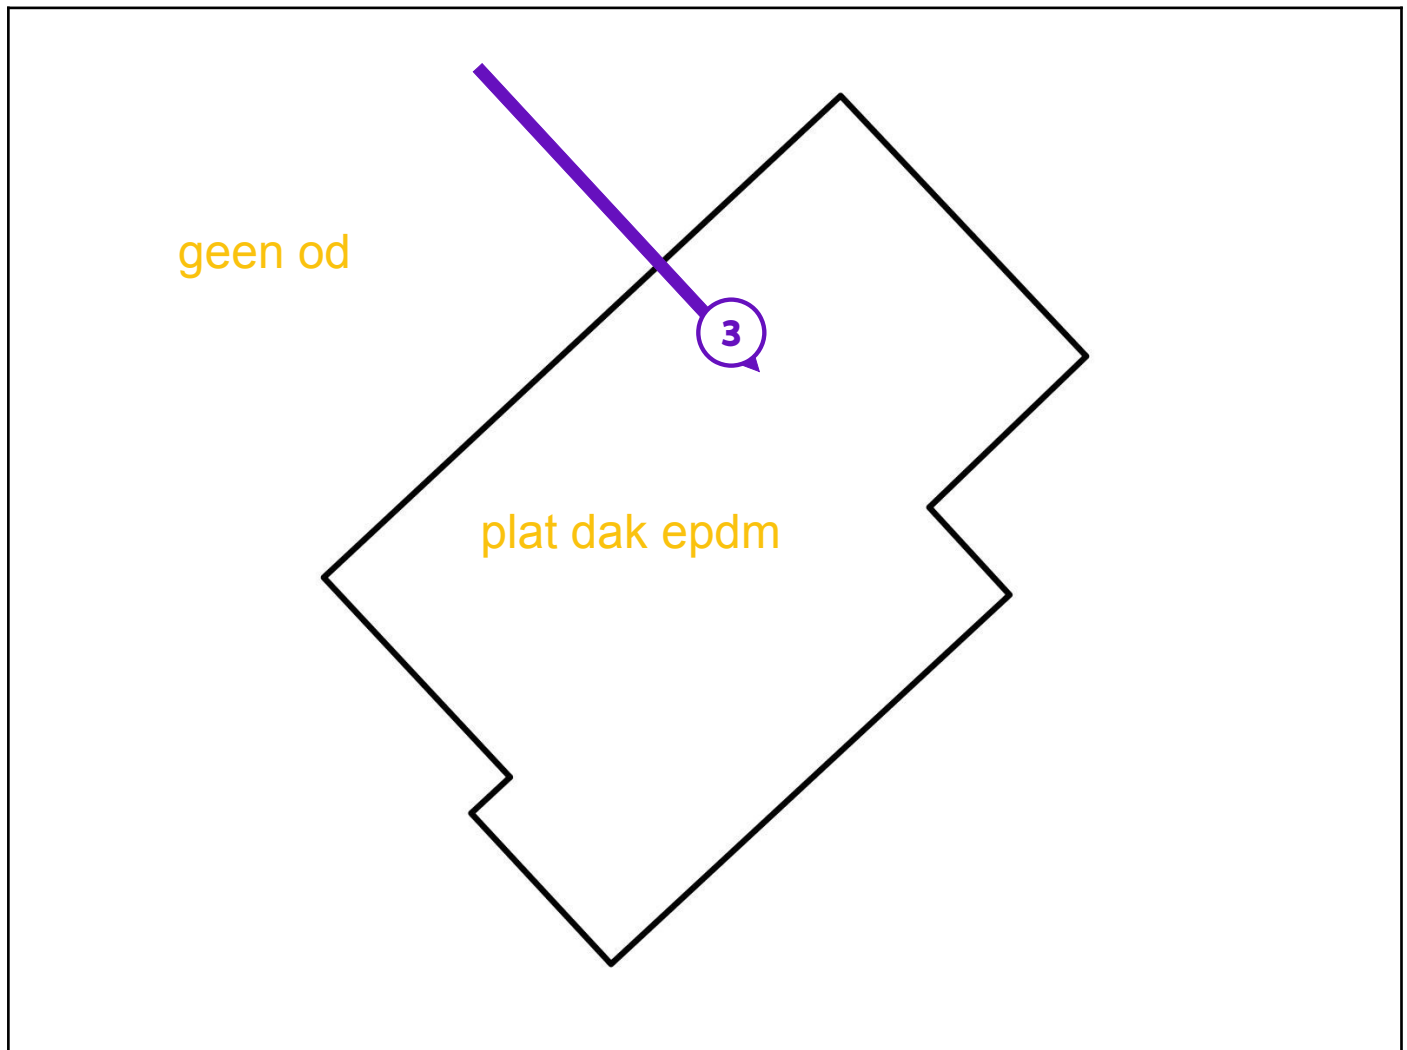
## Plan 1.2: Hoofdgebouw plan dak

| Beschrijving | Type | Actie |
|---|---|---|
| 10. 92. Onderdak type: geen | Overige ruimte of materiaal | - |

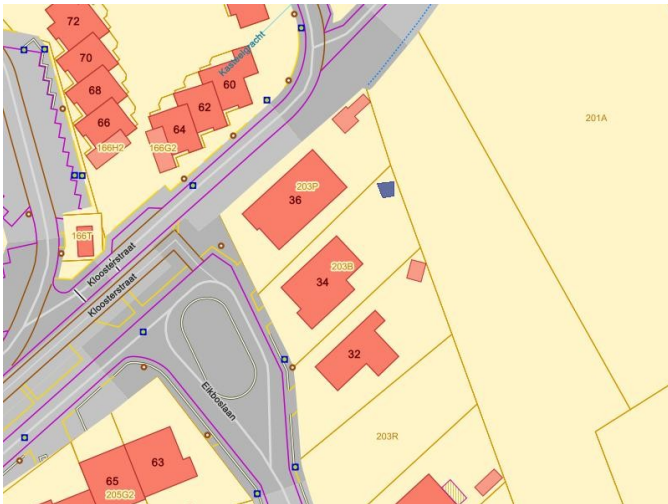
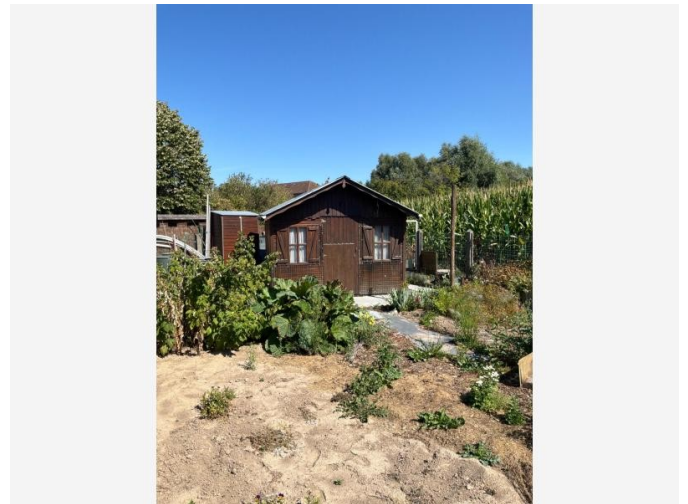
## Zone 2: Tuinhuis

### 2 Asbestmaterialen
