# Asbestinventarisatetest

Albert Van Dyckstraat 48/2, 2300 Turnhout

Attestnummer : 20260907-000157.000

Uitgegeven op : 07.09.2026

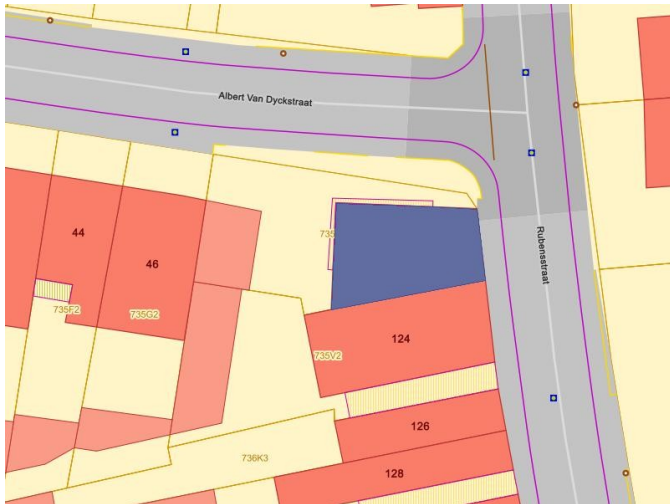
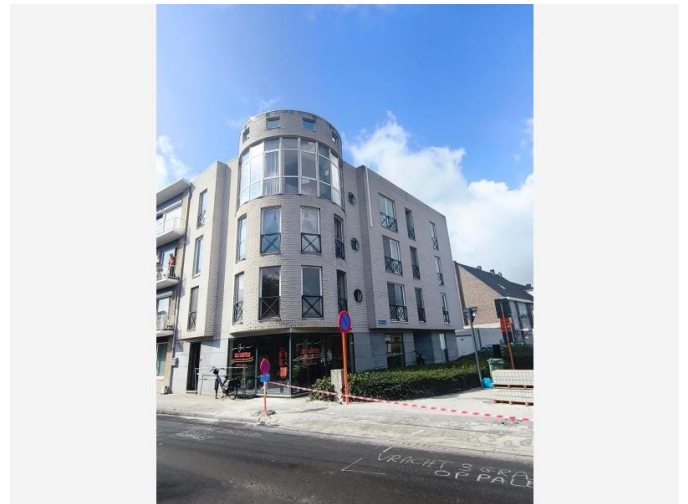
## Zone 1: Hoofdgebouw

- 0 Asbestmaterialen
- 0 Beperkingen
- 0 Uitsluitingen
- 0 Roerende goederen
- 0 Puin, steenslag, (water)bodem
- 0 Adviezen
- 2 **Geen asbest**

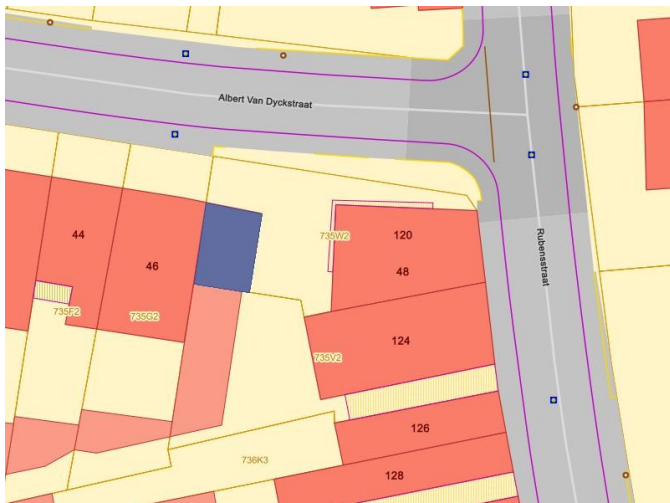
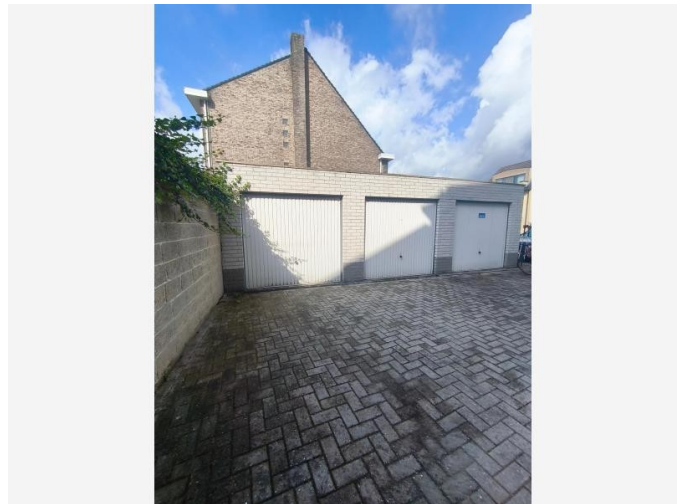
## Zone 2: Bijgebouw

- 0 Asbestmaterialen
- 0 Beperkingen
- 0 Uitsluitingen
- 0 Roerende goederen
- 0 Puin, steenslag, (water)bodem
- 1 Advies
- 0 Geen asbest

Bij werken of schade dit melden bij de gebouwbeheerder
