# Asbestinventarisatattest

Nieuwe Kouterstraat 89, 2880 Bornem

Attestnummer : 20260907-000276.000

Uitgegeven op : 07.09.2026

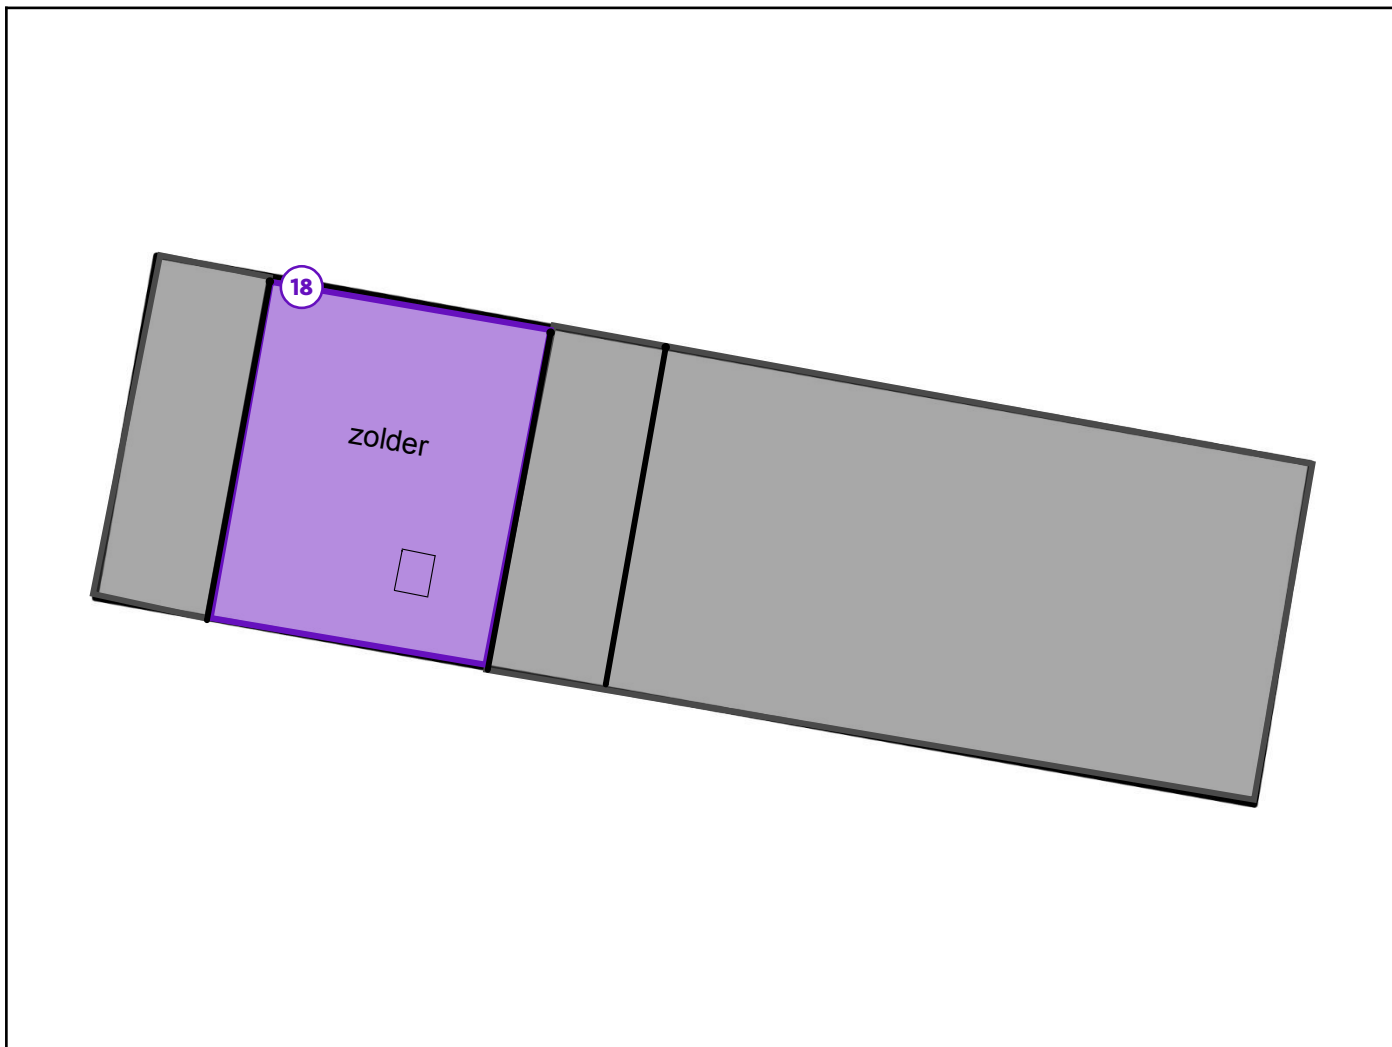
## Plan 1.4: A1 - Zolder

| Beschrijving | Type | Actie |
|---|---|---|
| 18. Onderdak van de woning | Overige ruimte of materiaal | - |

| Beschrijving | Notitie | Terug te vinden op plannen |
|---|---|---|
| Fiche 18: Onderdak van de woning | Op de zolder is onder de dakpannen en isolatiedekens/spijkerflens een groen damp scherm waarneembaar. | Plan 1.4: A1 - Zolder |
