Vlinderstraat 30, 9050 Gent

**OVAM**

Attestnummer : 20240906-000253.001

Uitgegeven op : 30.09.2024

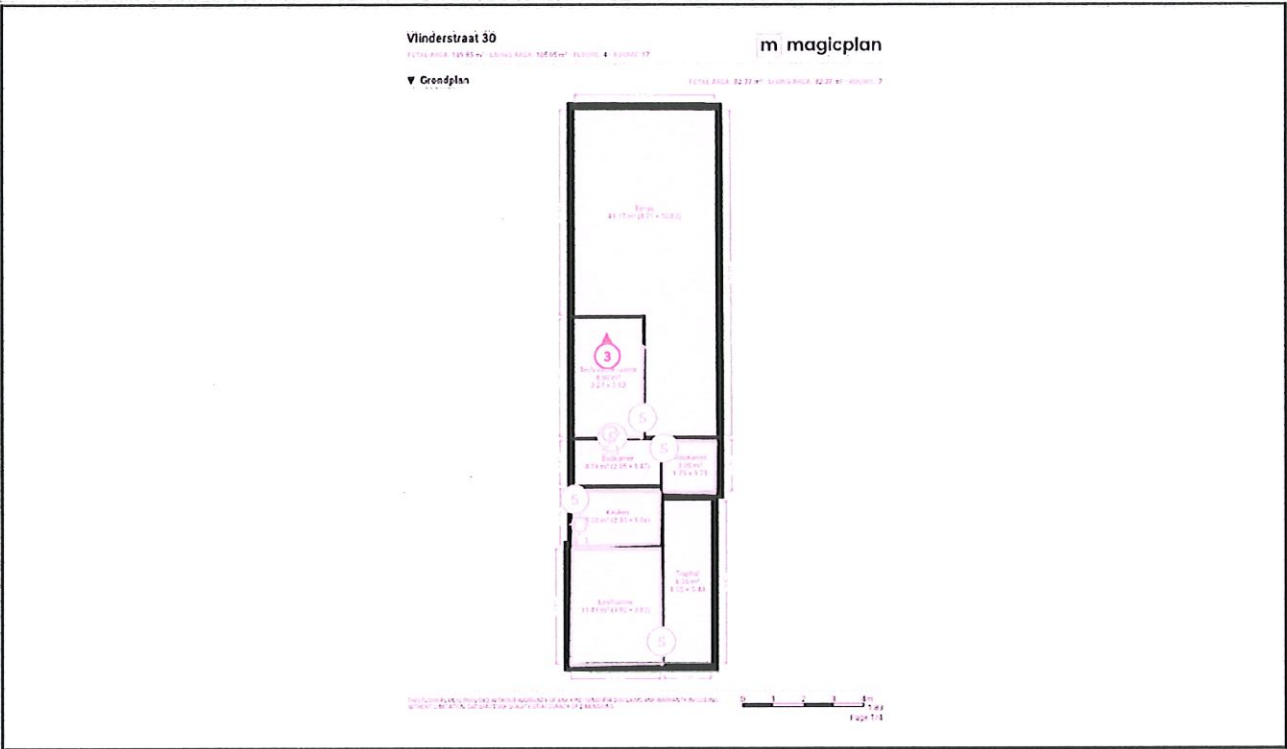
# Plan 1.1: Grondplan

| Beschrijving | Type | Actie |
|---|---|---|
| 1. Bakeliet Teller - Ruimte: Technische ruimte | Asbestmateriaal | <a href="#">Verwijderen</a> |
