# Asbestinventarisatattest

Plankenbergstraat 39, 2100 Antwerpen

Attestnummer : 20251120-000272.000

Uitgegeven op : 20.11.2025

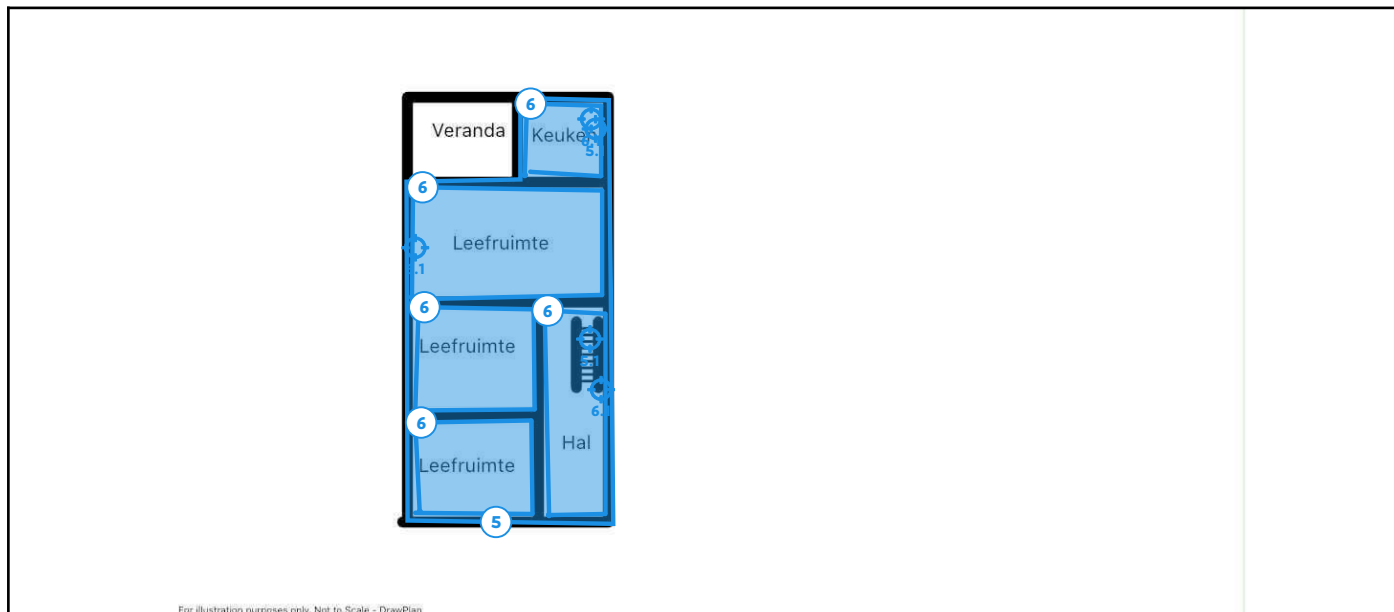
## Plan 1.3: Grondplan gelijkvloers wanden en plafonds

| Beschrijving | Type | Actie |
|---|---|---|
| 6.1 Code: MM01 - Pleisterwerk wanden | Mengmonster | - |

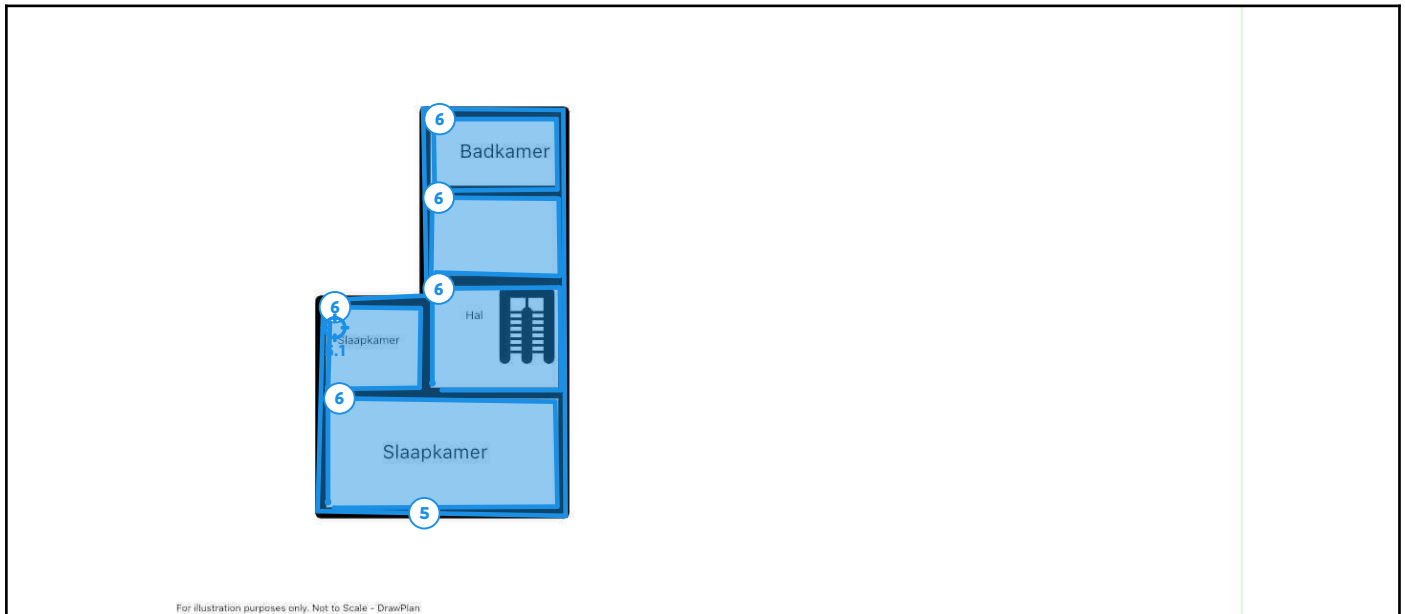
## Plan 1.7: Grondplan tweede verdieping wanden en plafonds

| Beschrijving | Type | Actie |
|---|---|---|
| 6. Pleisterwerk wanden | Geen asbest | - |

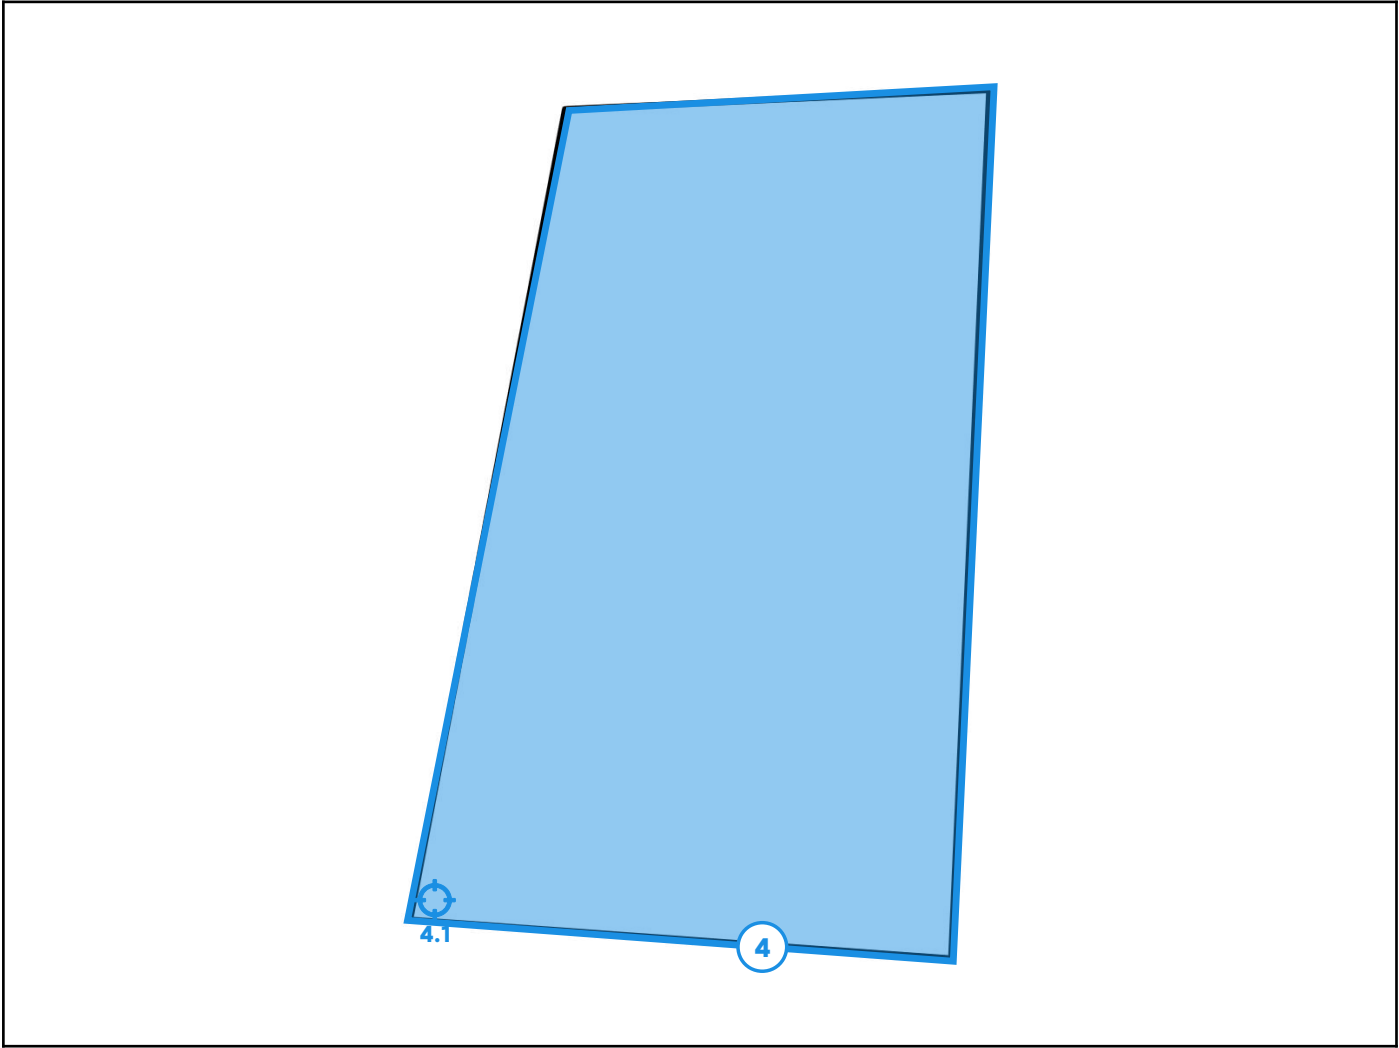
## Plan 2.1: Constructie plan

| Beschrijving | Type | Actie |
|---|---|---|
| 4.1 Code: PM01 - Roofing | Puntmonster | - |
