# Asbestinventarisatetest

Ooststatiestraat 65/0001, 2550 Kontich

Attestnummer : **20250701-000443.000**

Uitgegeven op : **01.07.2025**

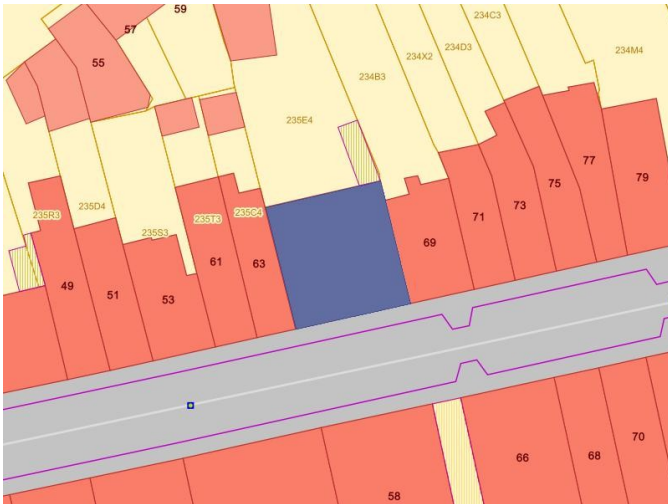
## Zone 1: Hoofdgebouw

Tijdens de inspectie vastgesteld:

- 0 Asbestmaterialen
- 0 Beperkingen
- 0 Uitsluitingen
- 0 Roerende goederen
- 0 Puin, steenslag, (water)bodem
- 3 Adviezen
- 2 Geen asbest
