# Asbestinventarisatattest

Serskampstraat 37, 9340 Lede

Attestnummer : 20260730-000372.000

# Zone 1: Hoofdgebouw

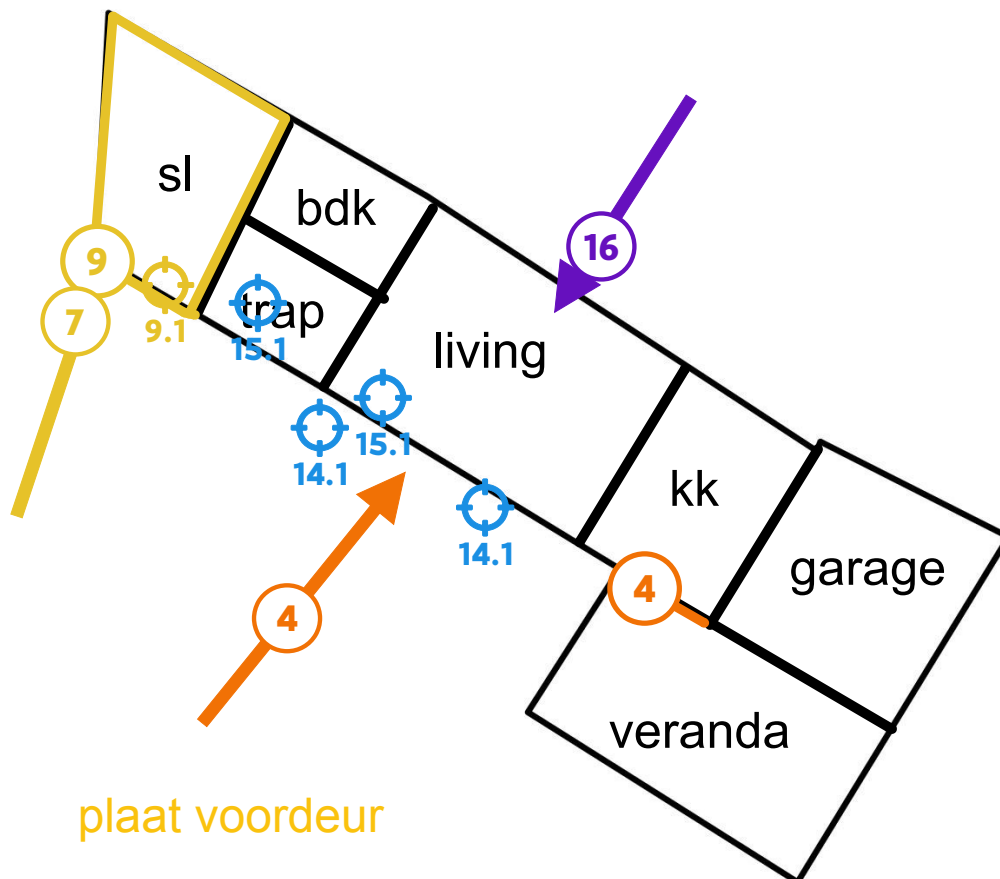
## Plan 1.1: Hoofdgebouw plan gvl

- crepi op gevels
- plafonds in platen
- wanden in pleister

- mastiek aan voordeur en deur keuken
- electra in bakeliet
- vloerzeilen ok

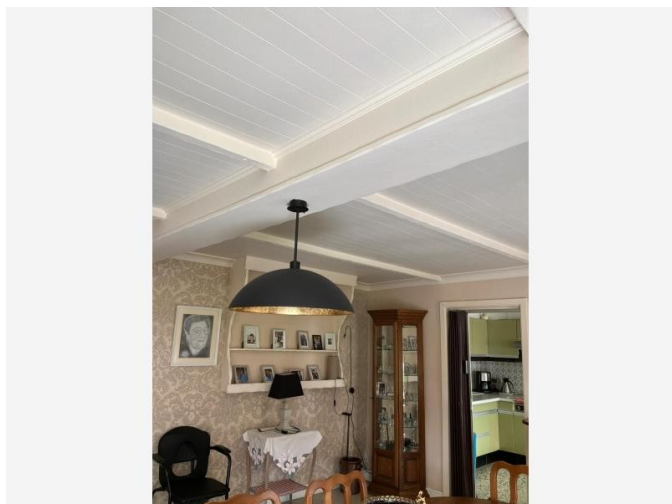
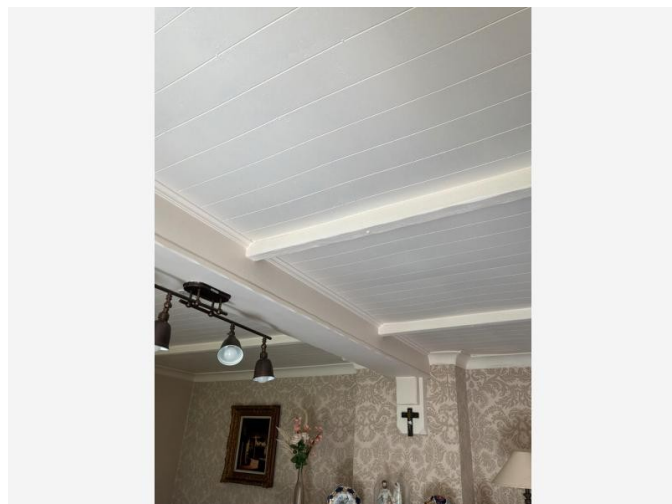
### Informatie over een niet-asbestverdacht materiaal

| Basis voor advies | De asbestdeskundige beoordeelt het materiaal als niet-asbestverdacht. |

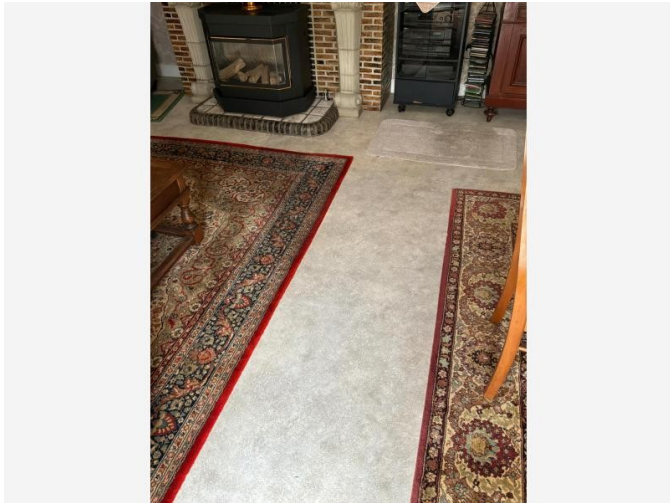
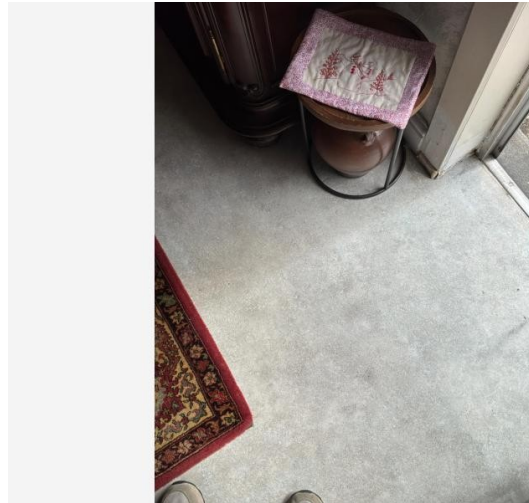
### Informatie over een niet-asbestverdacht materiaal
