# Asbestinventarisatetest

Geraardsbergsesteenweg 241, 9404 Ninove

Attestnummer : 20260827-000113.000

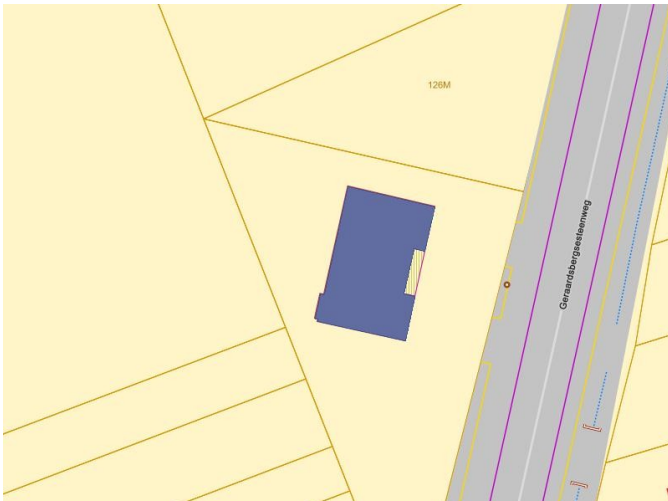
## Zone 1: Hoofdgebouw

Tijdens de inspectie vastgesteld:

- 0 Asbestmaterialen
- 1 Beperking
- 0 Uitsluitingen
- 0 Roerende goederen
- 0 Puin, steenslag, (water)bodem
- 1 Advies
- 3 Geen asbest

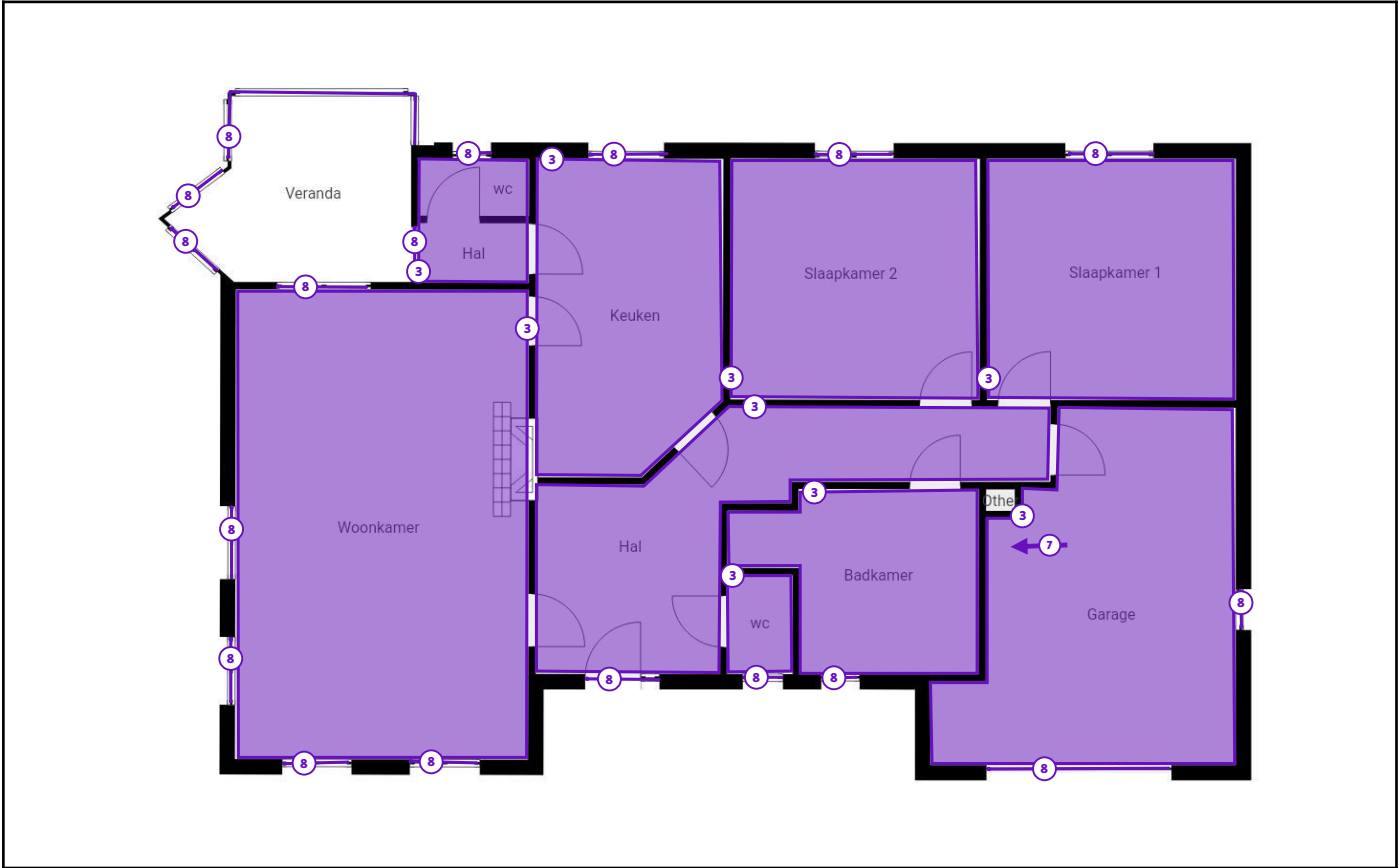
# Plan 1.1: Gelijkvloers

| Beschrijving | Type | Actie |
|---|---|---|
| 8. Ramen en deuren opgekit met siliconen | Overige ruimte of materiaal | - |

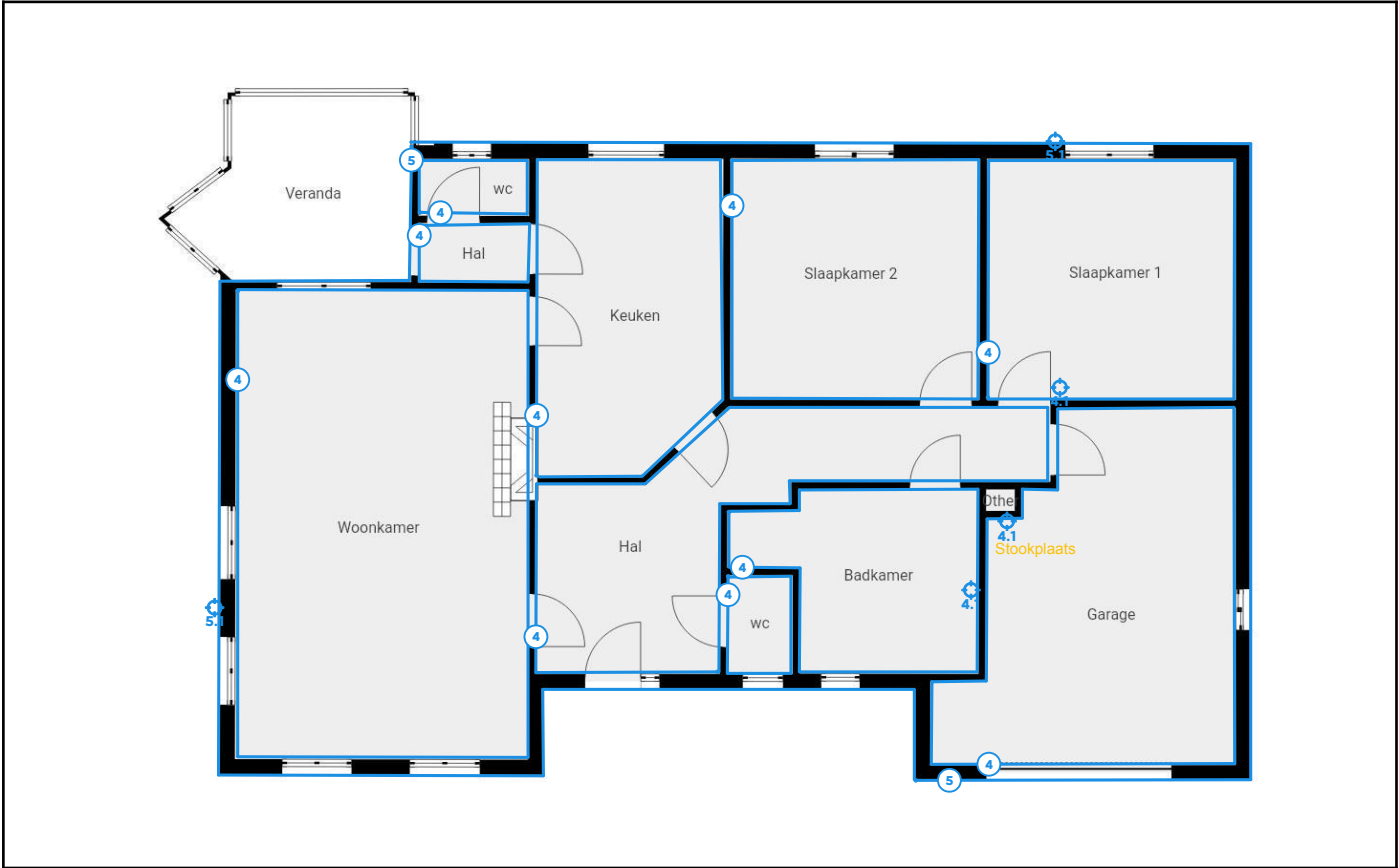
# Plan 1.2: Gelijkvloers muren

| Beschrijving | Type | Actie |
|---|---|---|
| 5.1 Code: 20260808 A3 | Mengmonster | - |

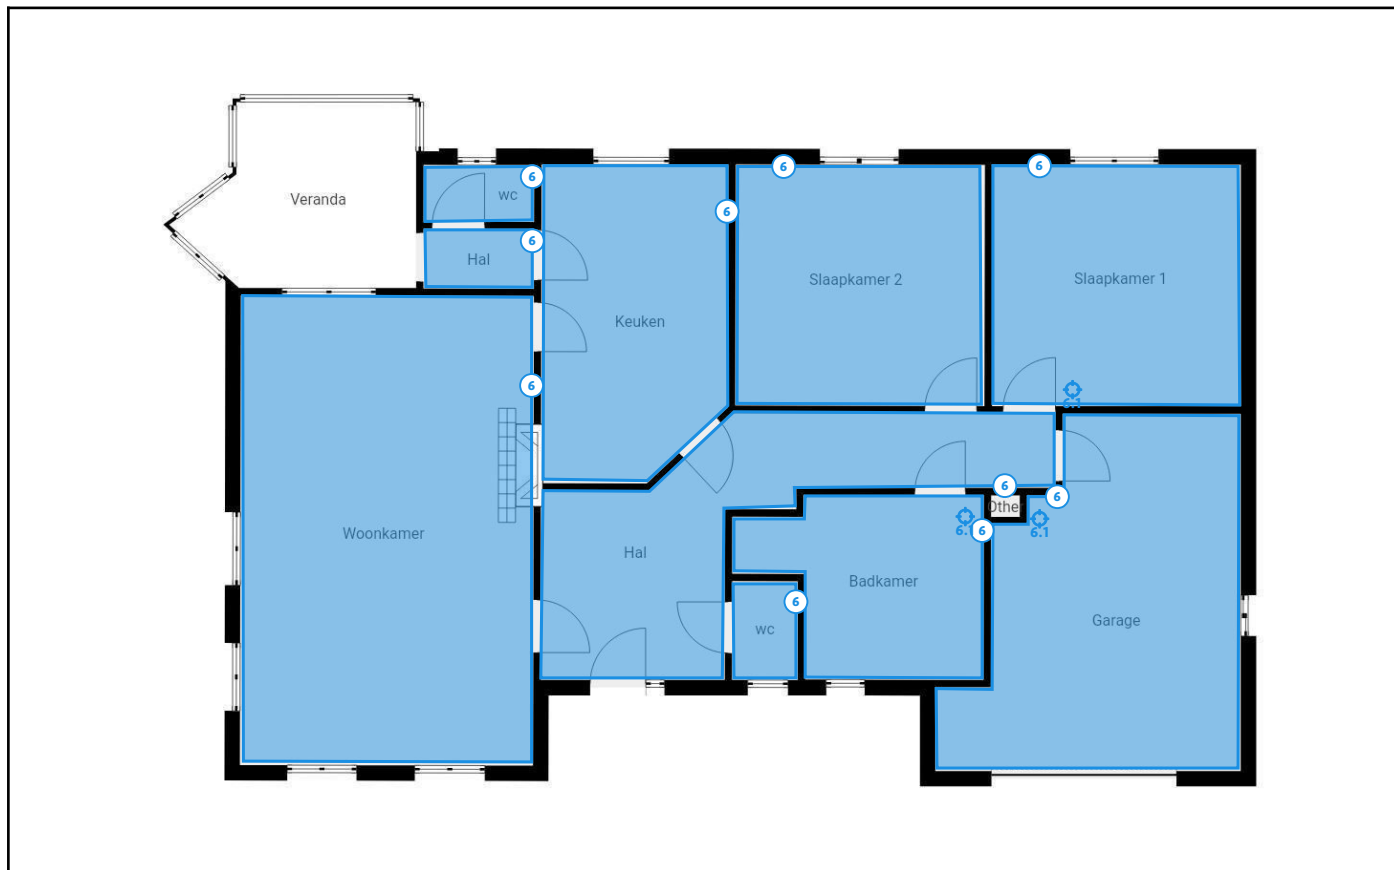
## Plan 1.3: Gelijkvloers plafonds

| Beschrijving | Type | Actie |
|---|---|---|
| 6.1 Code: 20260808 A2 | Mengmonster | - |

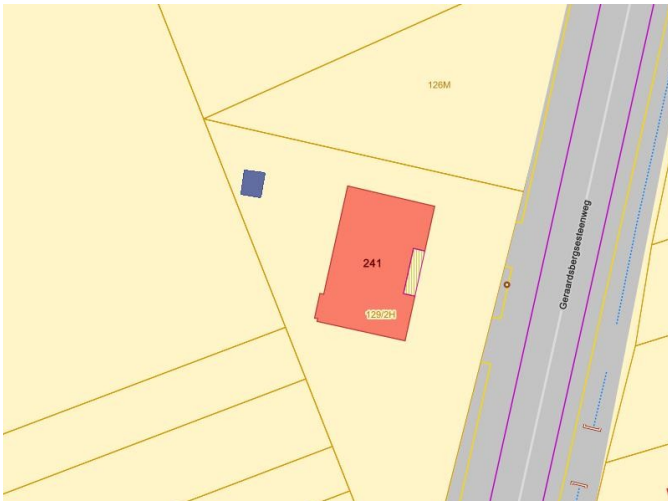
## Zone 2: Tuinhuis

Tijdens de inspectie vastgesteld:

- 1 Asbestmateriaal**
- 0 Beperkingen
- 0 Uitsluitingen
- 0 Roerende goederen
- 0 Puin, steenslag, (water)bodem
- 0 Adviezen
- 0 Geen asbest

Vermijd stofvorming: bevochtig of fixeer de platen tijdens de werken.
