# Asbestinventarisatetest

Heike 17, 3150 Haacht

Eindconclusie:

**Niet-asbestveilig**

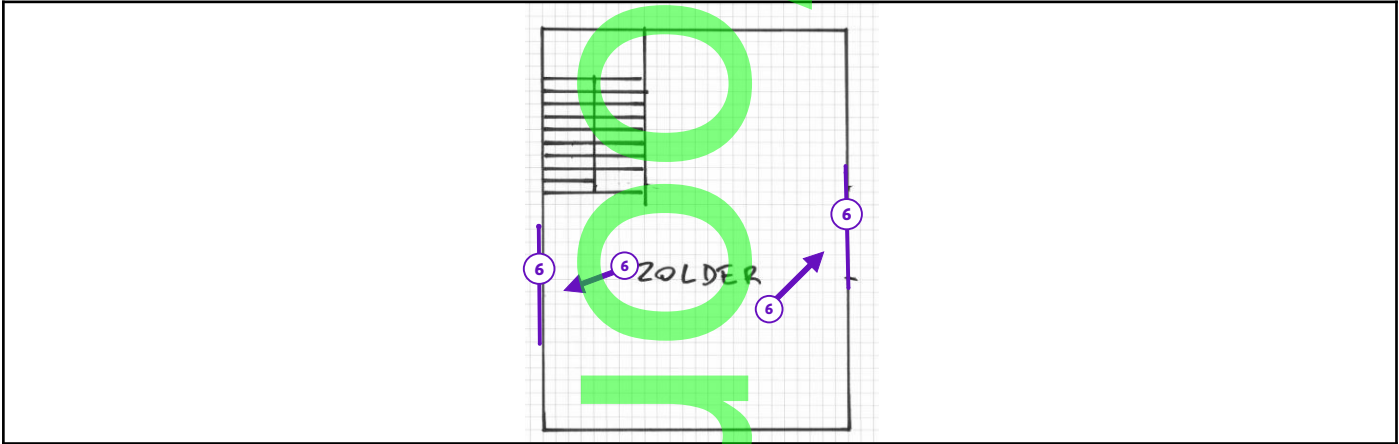
Plan 1.11: +2

| Beschrijving | Type | Actie |
|---|---|---|
| 6. Schouwen kleine kans op aanwezigheid asbest | Beperking | - |

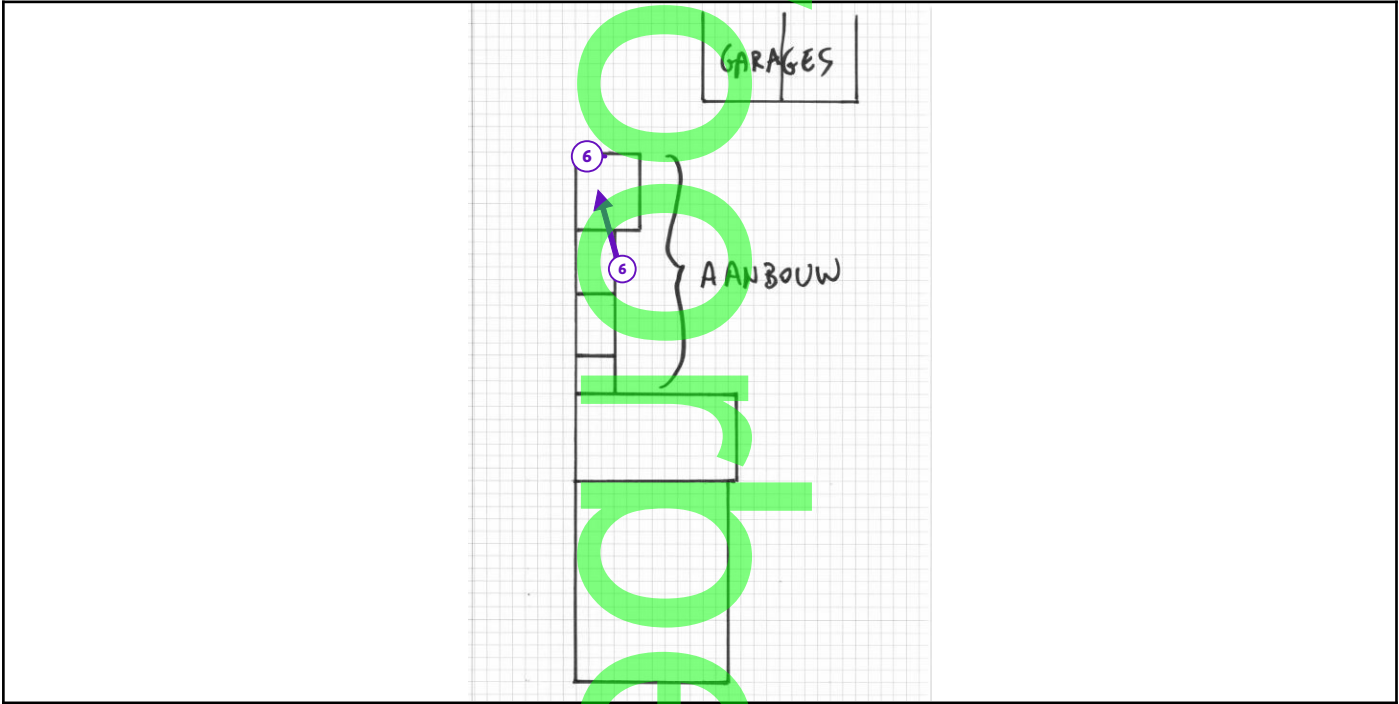
### Plan 2.3: aanbouw

| Beschrijving | Type | Actie |
|---|---|---|
| 6. Schouwen kleine kans op aanwezigheid asbest | Beperking | - |

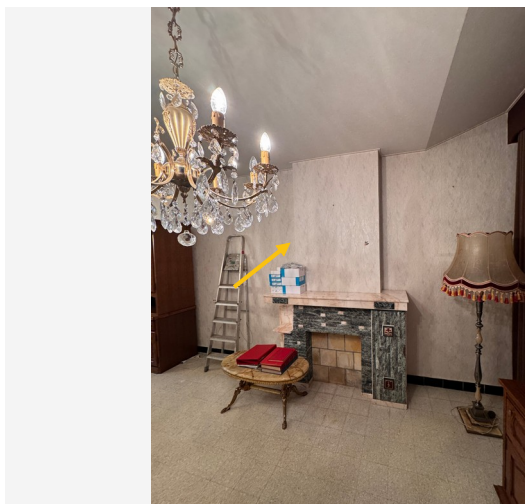
Situeringfoto

## Beperkingen

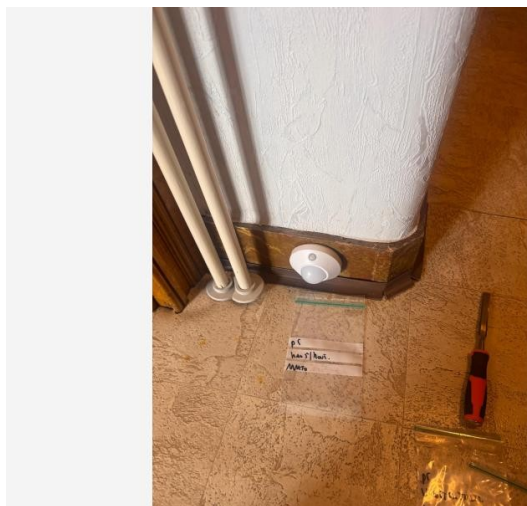
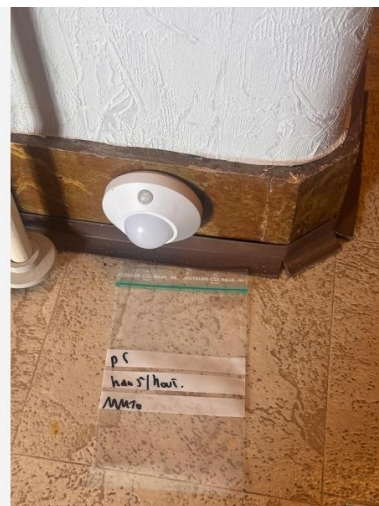
Overzichtsfoto

Geen asbest

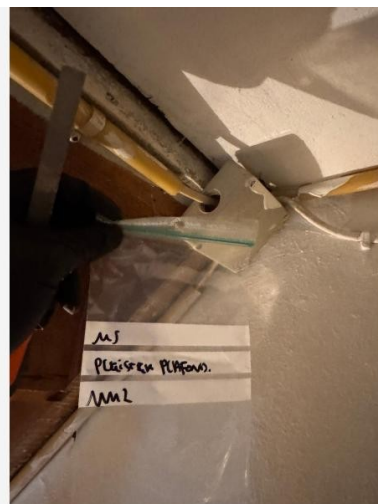
Detailfoto

Geen asbest

| # | Type | Referentie | Resultaat |
|---|---|---|---|
| 15.1 | Mengmonster | 4.67701 | Geen asbest |

| Beschrijving | MM2 MS PLEISTER PLAFOND |
| Gebondenheid op basis van bindmiddel | Niet-hechtgebonden |

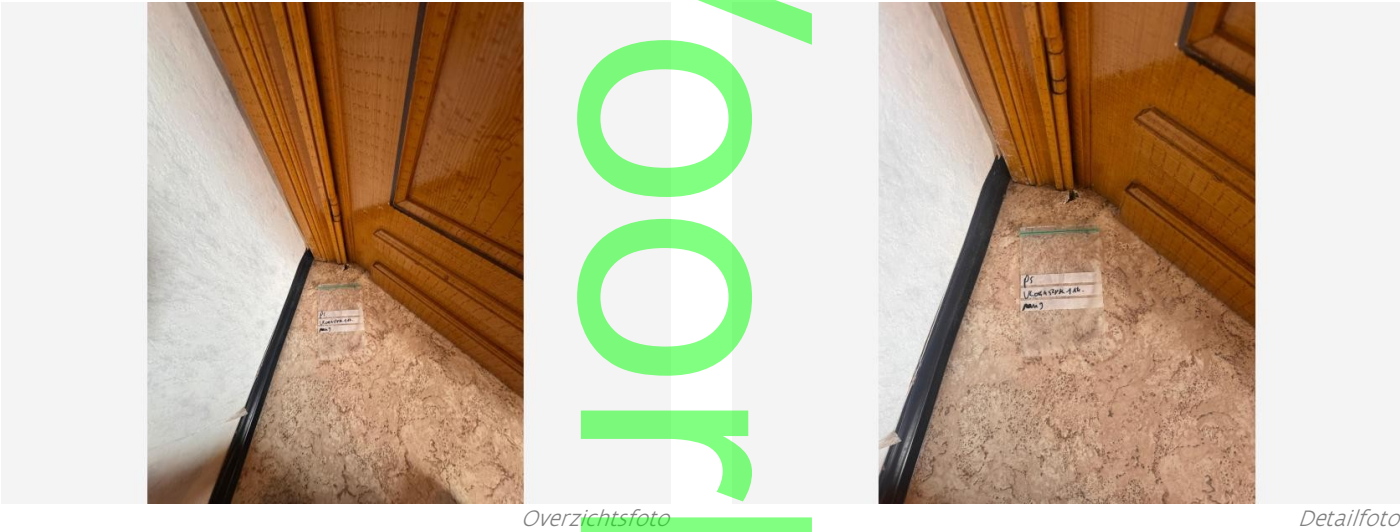
Geen asbest

| # | Type | Referentie | Resultaat |
|---|---|---|---|
| 16.1 | Puntmonster | 4.67706 | Geen asbest |

| Beschrijving | MM7 PS VINYL SLPK 1STE VERDIEP |

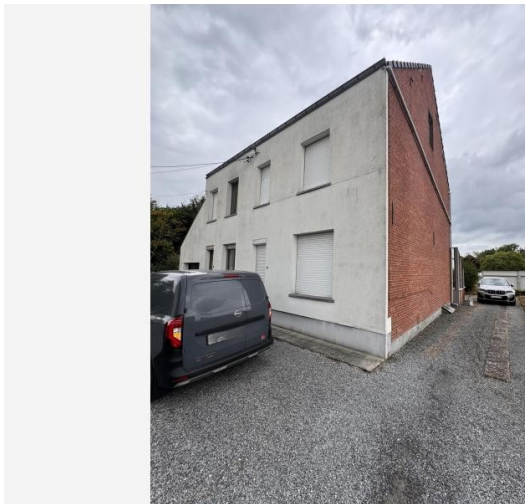
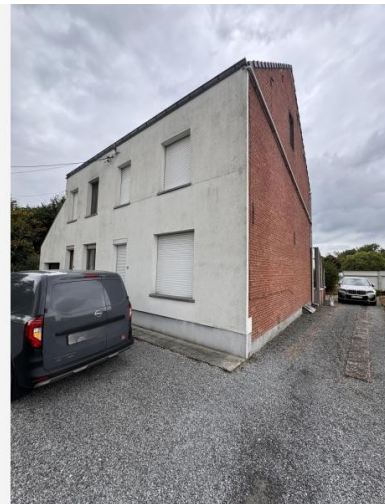
## Fiche 19: Crepi buitenwand - niet-asbestverdacht

| Beschrijving | Notitie | Terug te vinden op plannen |
|---|---|---|
| Fiche 19: Crepi buitenwand - niet-asbestverdacht | <p>Het betreft een niet-asbestverdachte laag crepi op de buitenwand.</p> <p>Er kon, aan de hand van foto's en documenten, worden vastgesteld dat de crepi pas werd geïnstalleerd na 2001.</p> <p>De crepi is m.a.w. niet-asbestverdacht.</p> | - |
