# Asbestinventarisatetest

Torenstraat 49, 2243 Zandhoven

Attestnummer : 20250910-000463.000

**Niet-asbestveilig**

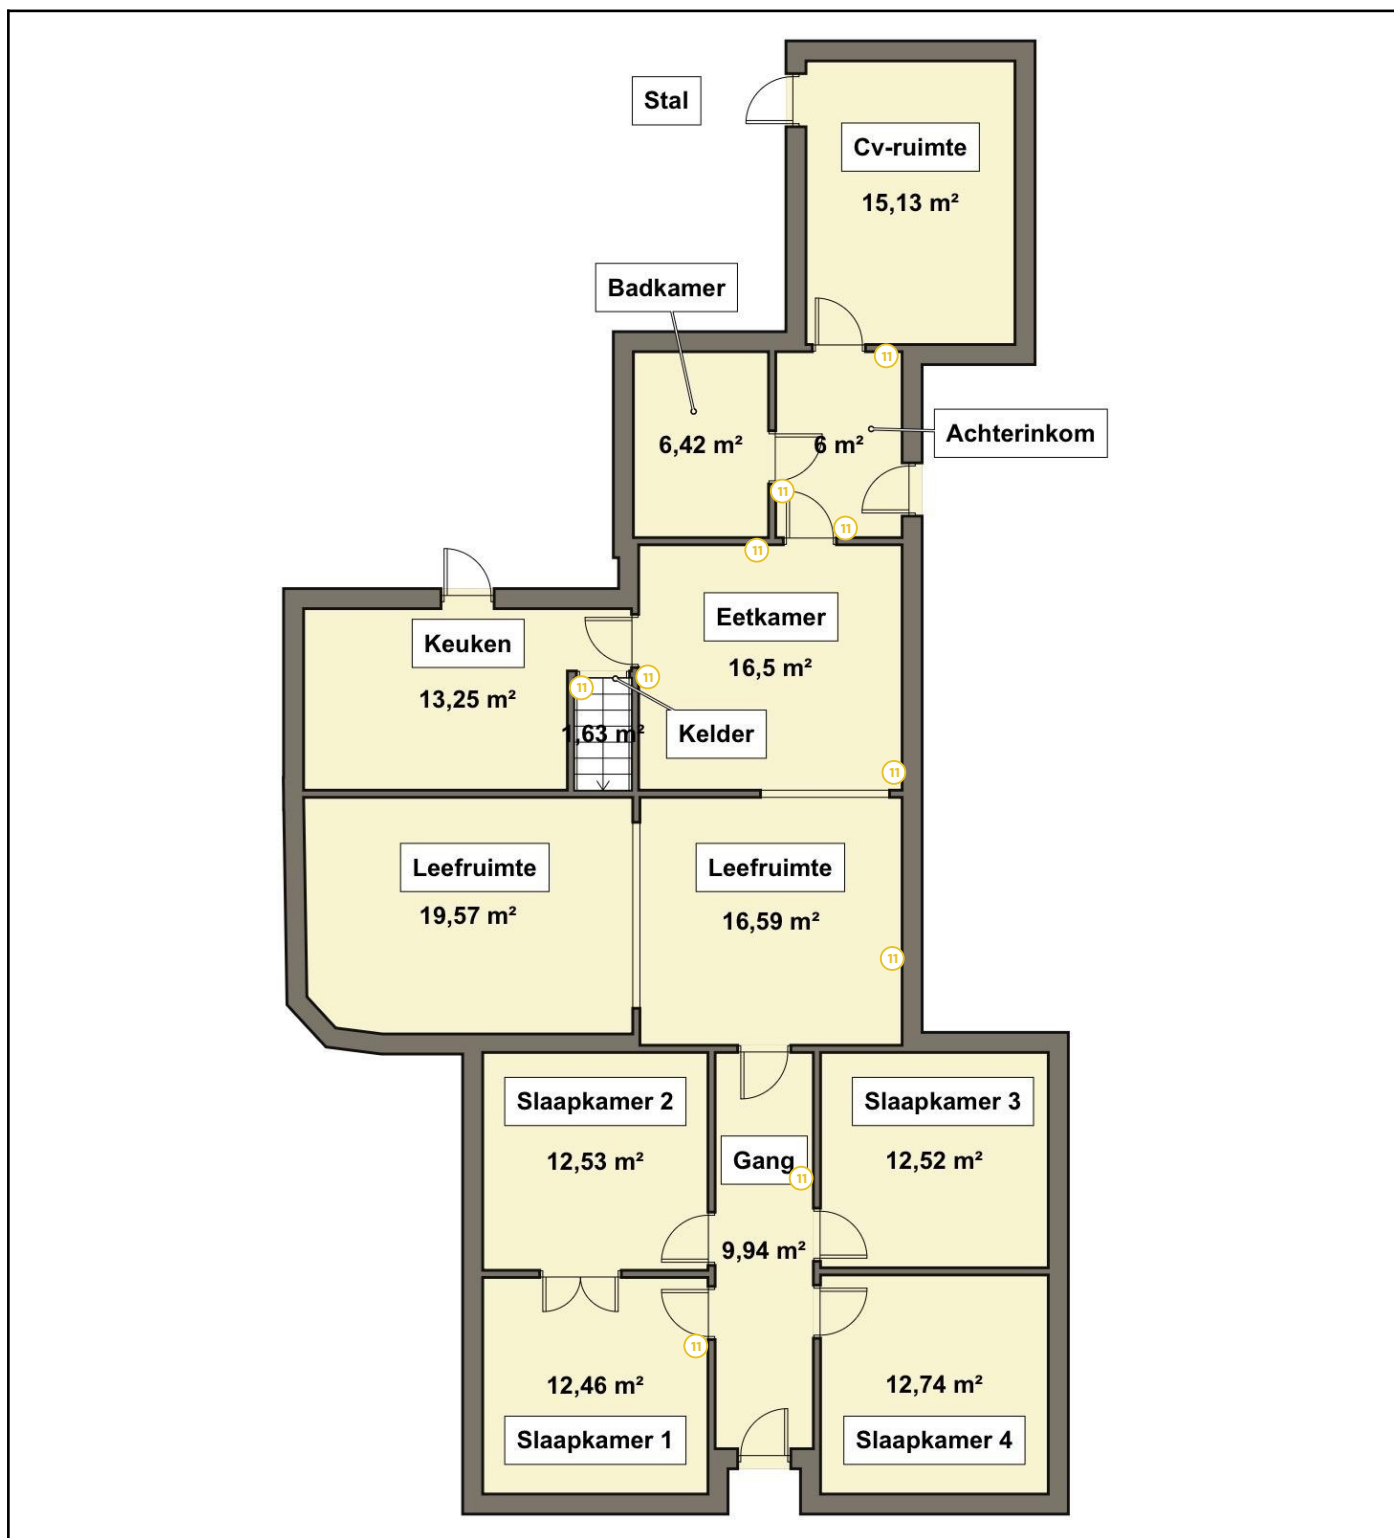
## Plan 1.8: Gelijkvloers .4

| Beschrijving | Type | Actie |
|---|---|---|
| 11. Bakeliet schakelaars en stopcontacten | Asbestmateriaal | Zorgvuldig beheren |

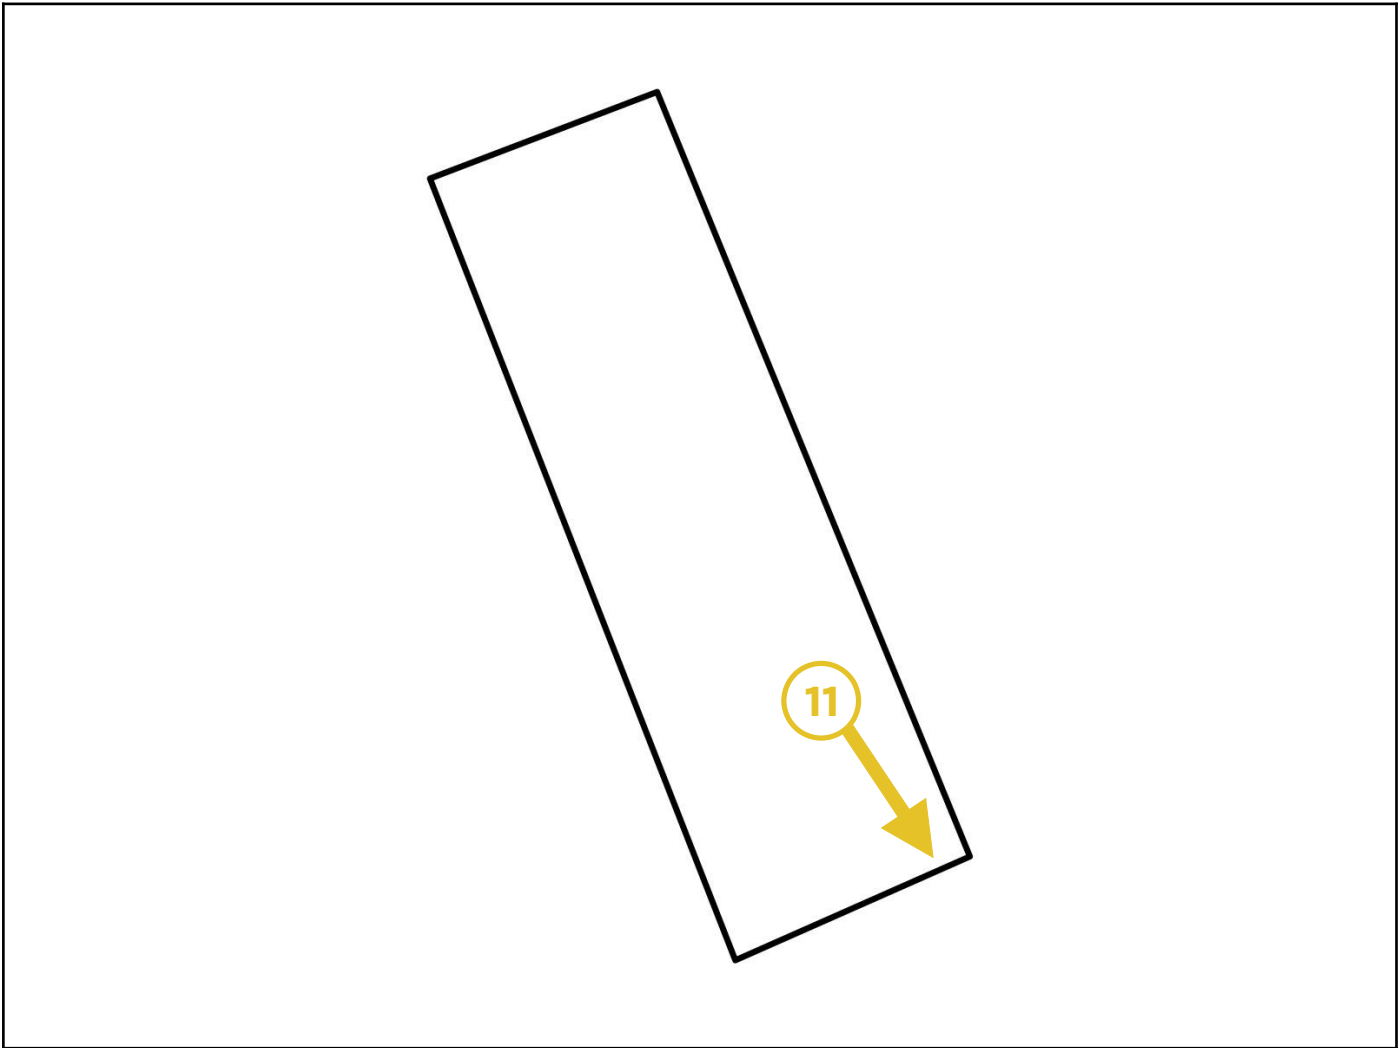
## Plan 2.3: Stal 1 plan .2

| Beschrijving | Type | Actie |
|---|---|---|
| 11. Bakeliet schakelaars en stopcontacten | Asbestmateriaal | Zorgvuldig beheren |

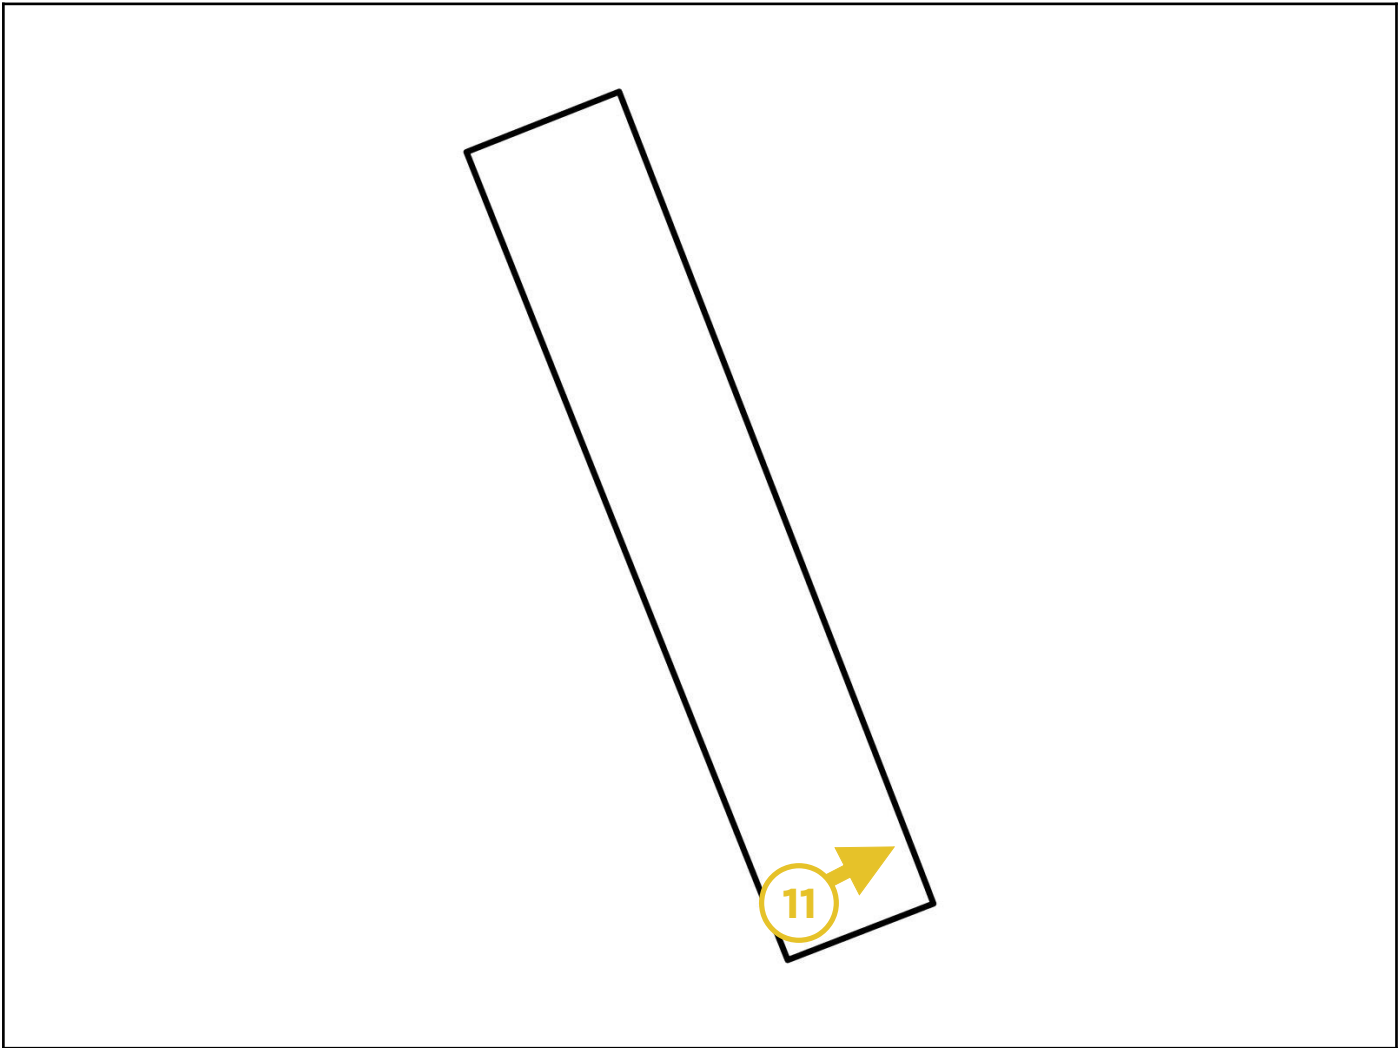
# Plan 3.1: Stal 2 plan

| Beschrijving | Type | Actie |
|---|---|---|
| 11. Bakeliet schakelaars en stopcontacten | Asbestmateriaal | Zorgvuldig beheren |

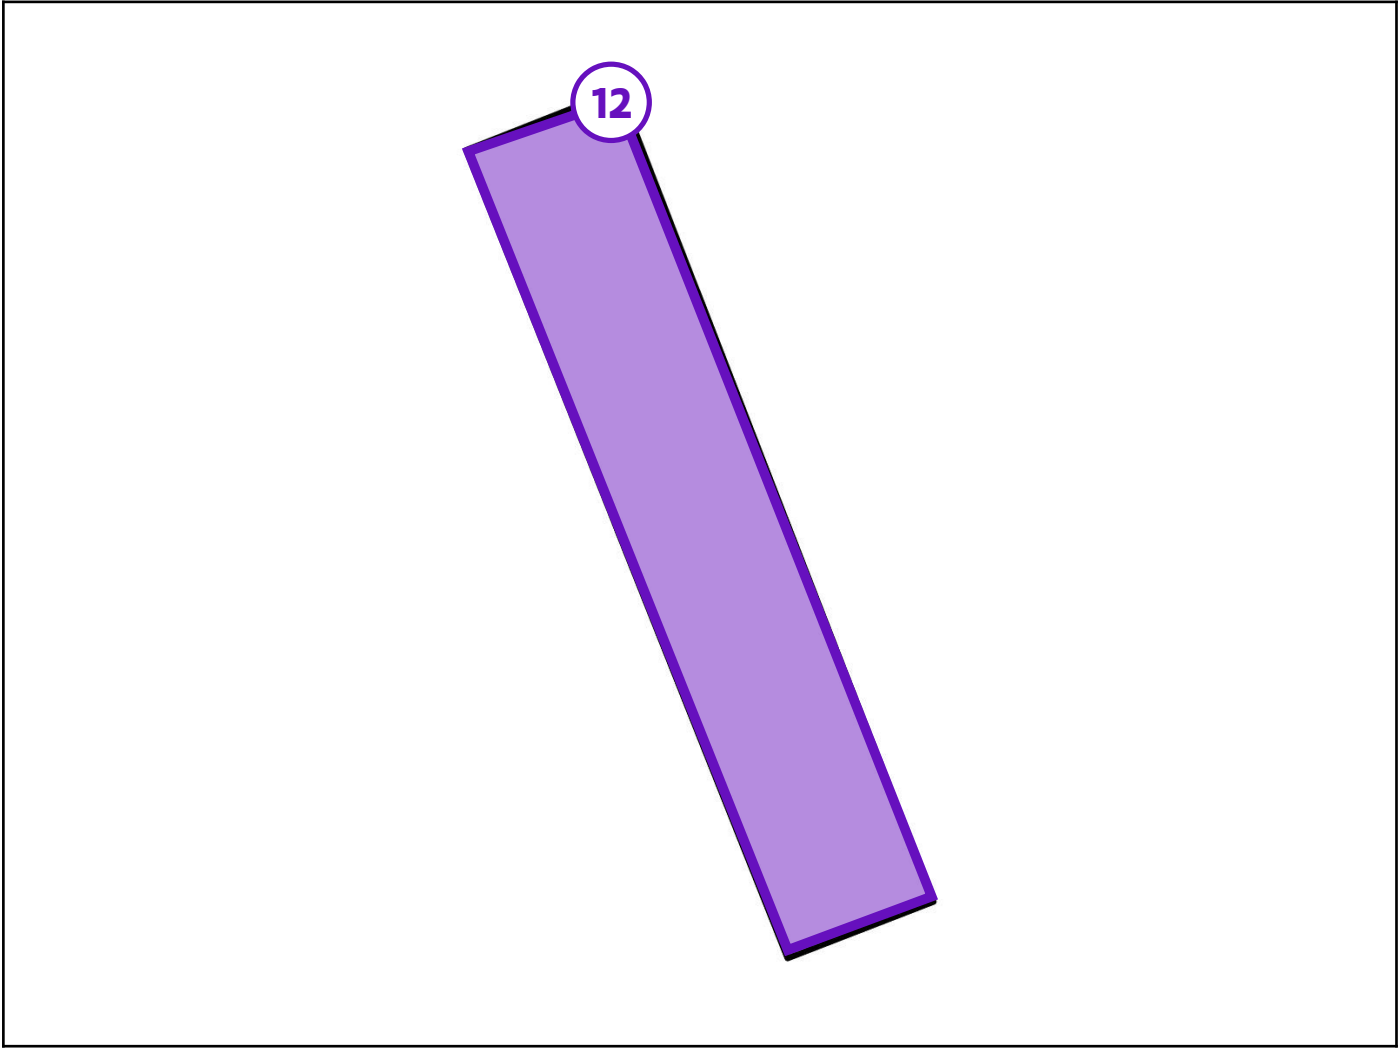
### Plan 3.2: Stal 2 dak

| Beschrijving | Type | Actie |
|---|---|---|
| 3. Menuiserie beplating tegen dakrand stallen 2 en 3 | Asbestmateriaal | <a href="#">Verwijderen</a> |

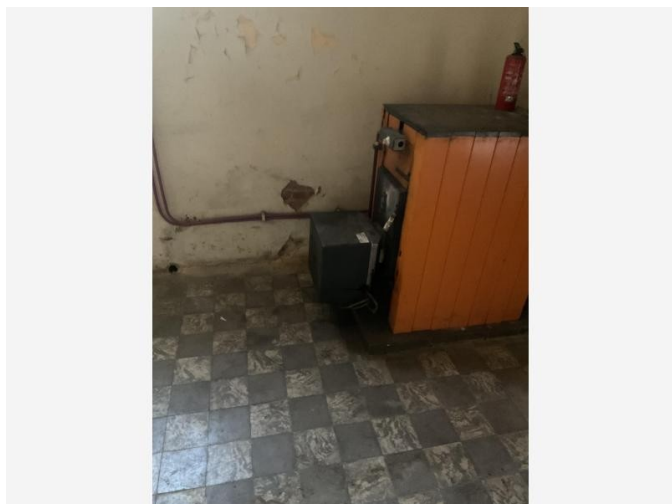
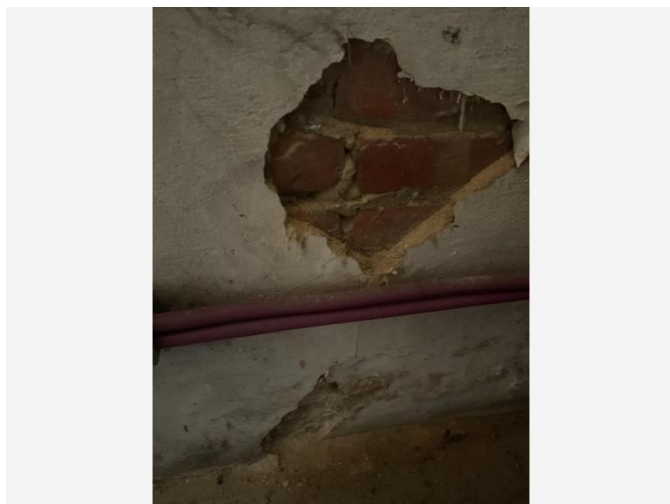
## Fiche 13: Pleisterwerk muren

Geen asbest

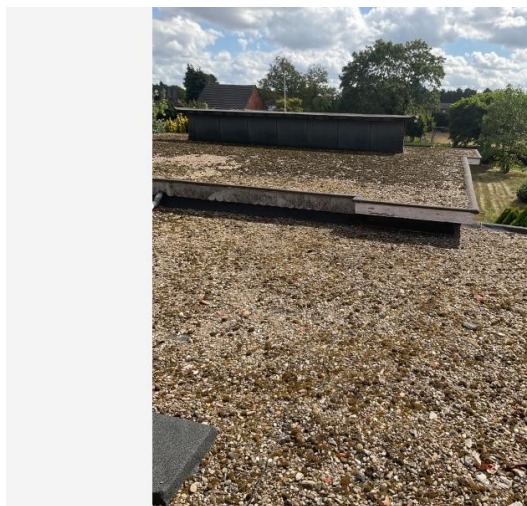
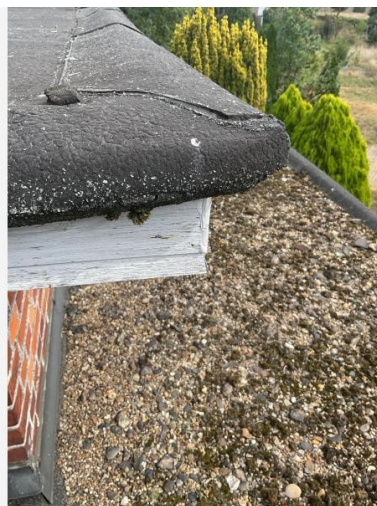
## Fiche 14: Roofing

Geen asbest

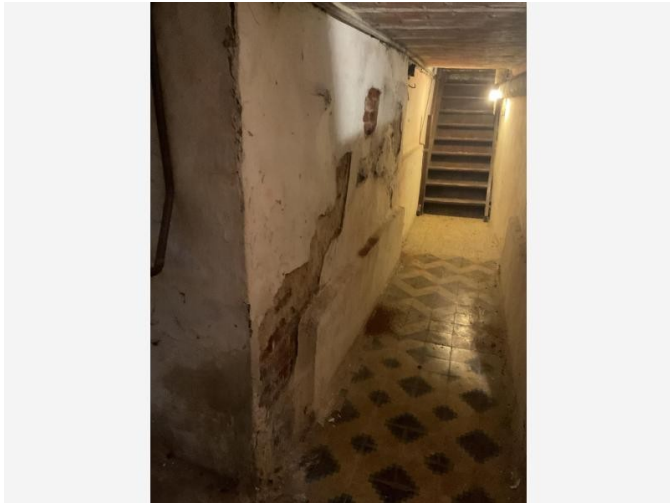
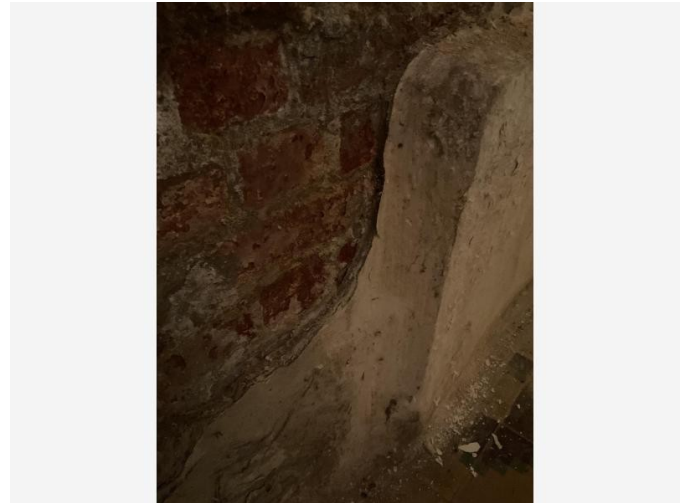
## Fiche 15: Cementering keldermuren

Geen asbest

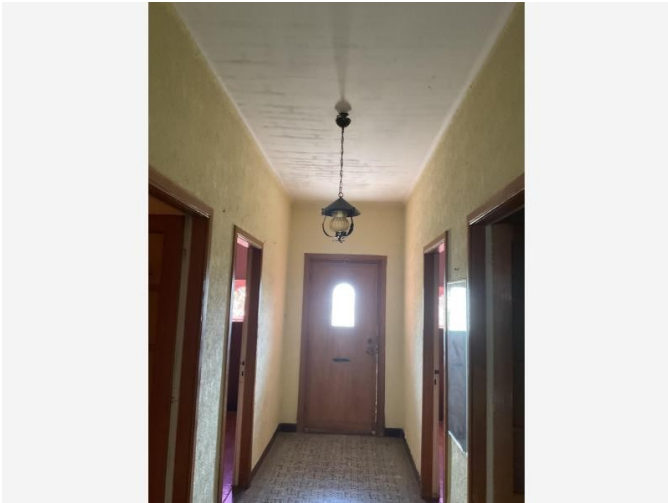
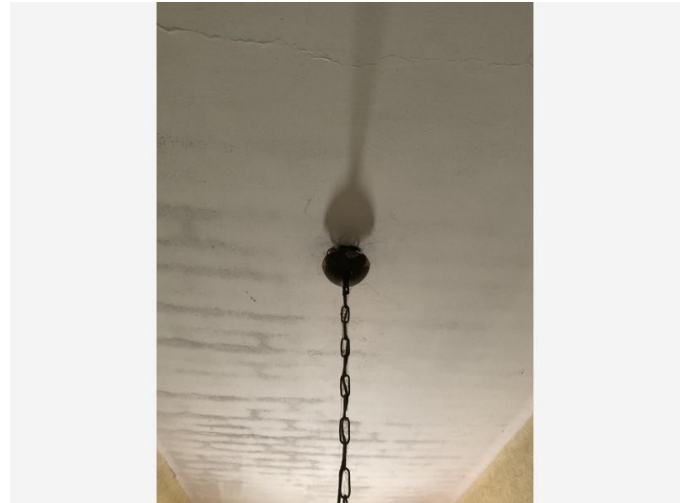
## Fiche 16: Pleisterwerk plafonds

Geen asbest
