# Asbestinventarisatetest

Buizerdlaan 28, 2880 Bornem

Attestnummer : **20260812-000345.000**

Uitgegeven op : **12.08.2026**

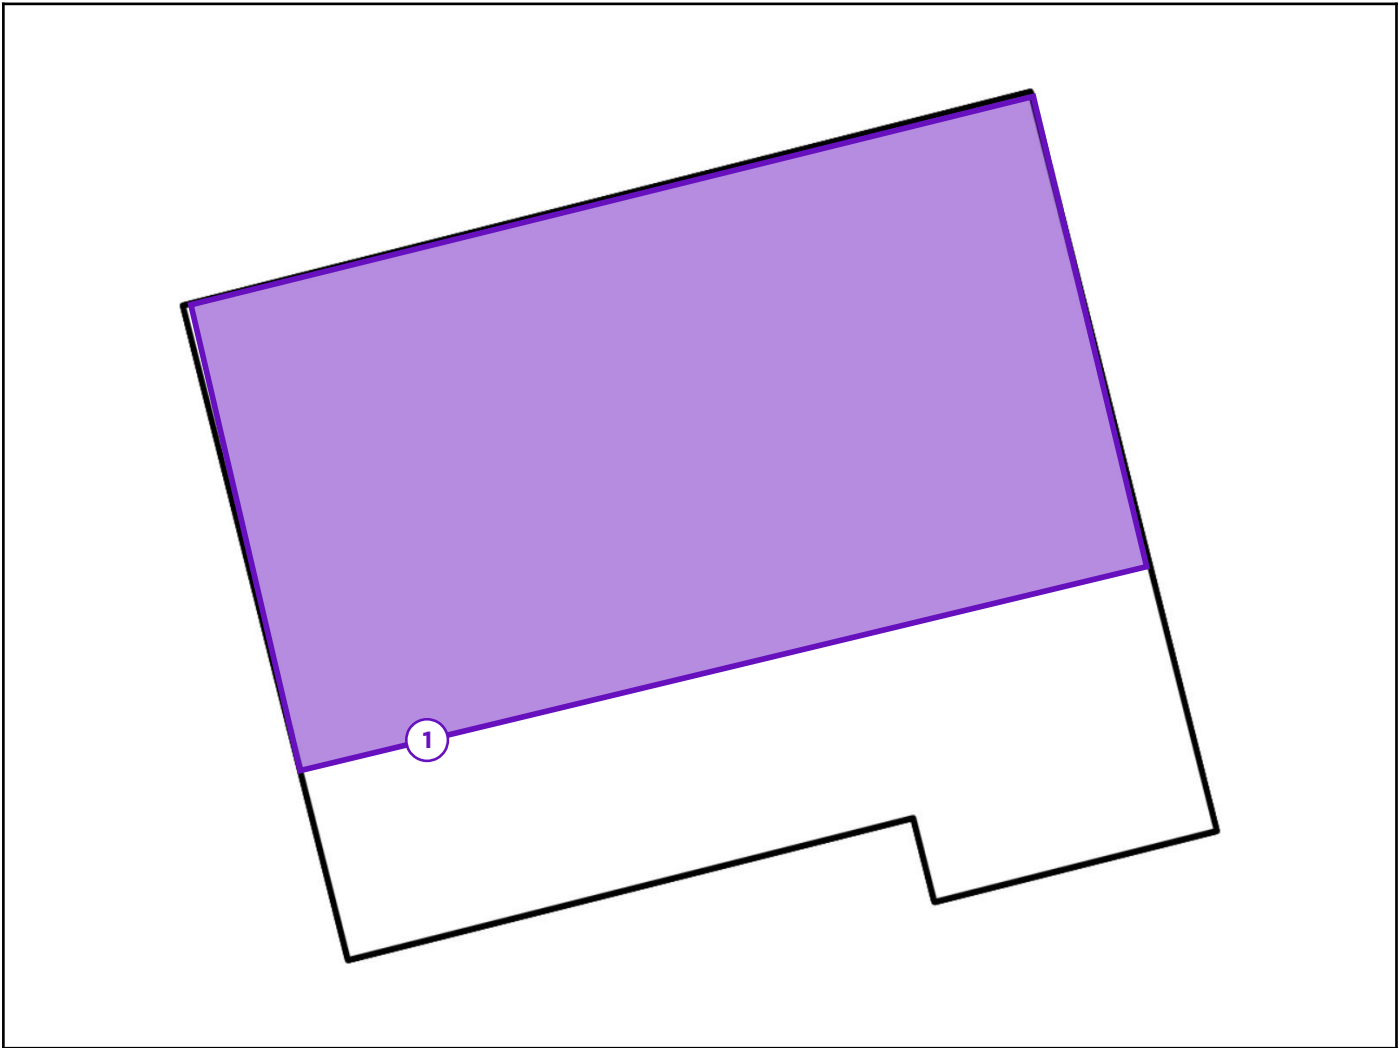
# Plan 1.4: Hoofdgebouw kruipruimte

| Beschrijving | Type | Actie |
|---|---|---|
| 1. Kruipruimte niet toegankelijk | Beperking | - |
