# Asbestinventarisatetest

Barones Ludwina de Borrekenslaan 40, 2630 Aartselaar

Attestnummer : **20260908-000147.000**

**Asbestveilig** (maar mogelijk niet asbestvrij)

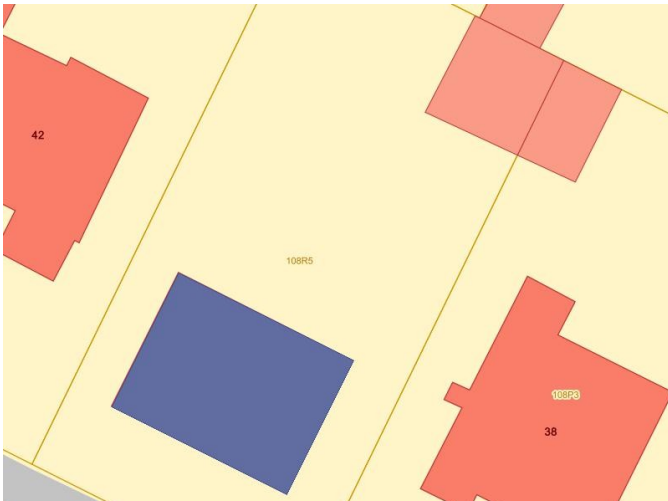
## Zone 1: Hoofdgebouw

Tijdens de inspectie vastgesteld:

- 0 Asbestmaterialen
- 1 **Beperking**
- 0 Uitsluitingen
- 0 Roerende goederen
- 0 Puin, steenslag, (water)bodem
- 0 Adviezen
- 2 **Geen asbest**

| Beschrijving | Type | Actie |
|---|---|---|
| 1. Kruipkelder | Beperking | - |

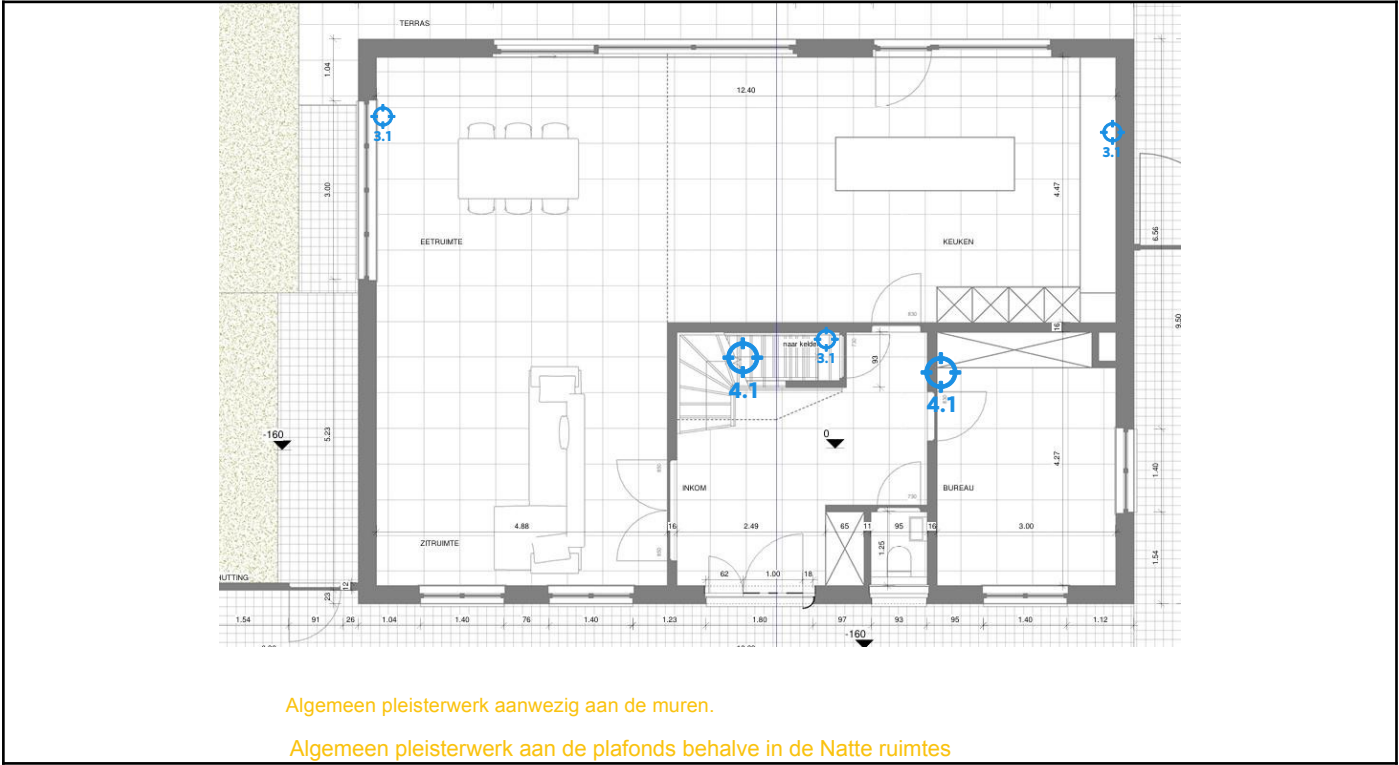
# Plan 1.2: Gvl

| Beschrijving | Type | Actie |
|---|---|---|
| 4.1 Code: 03 | Mengmonster | - |

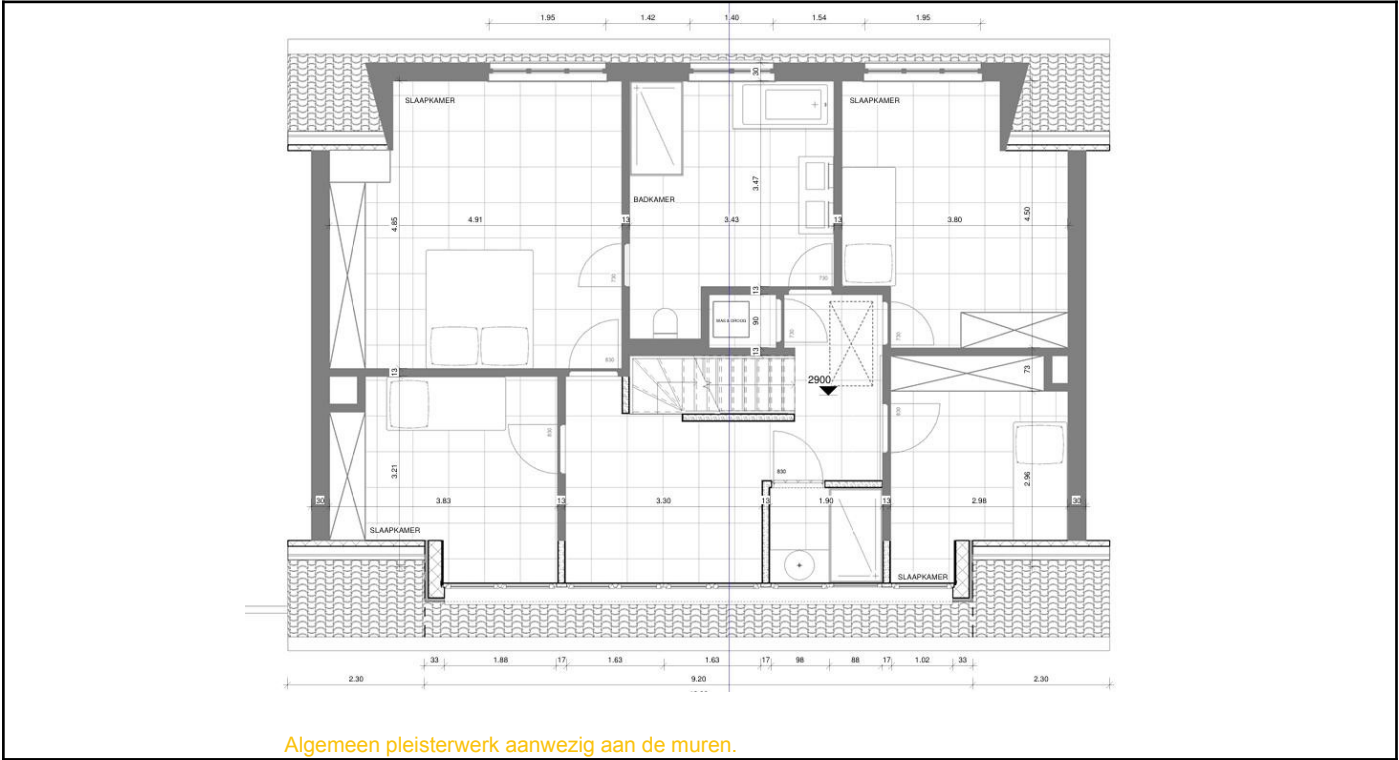
# Plan 1.3: 1ste verdieping

| Beschrijving | Type | Actie |
|---|---|---|
| 3. Pleisterwerk aan de muren | Geen asbest | - |

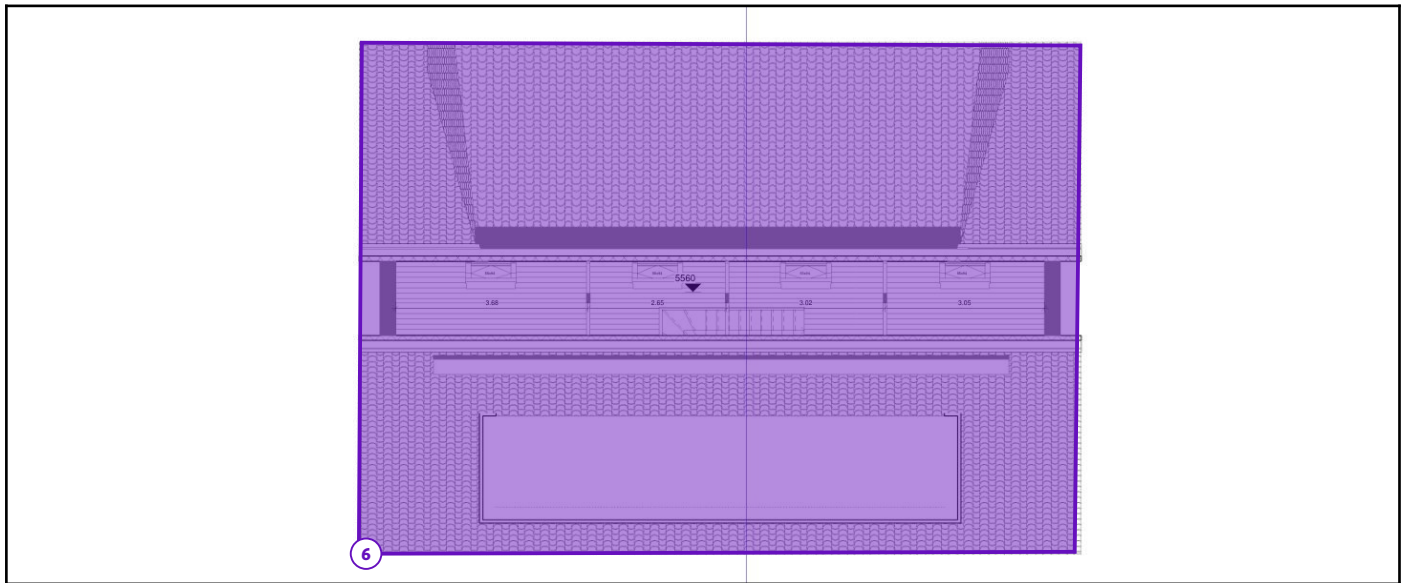
## Plan 1.4: zolder

| Beschrijving | Type | Actie |
|---|---|---|
| 6. Onderdak niet asbesthoudend | Overige ruimte of materiaal | - |

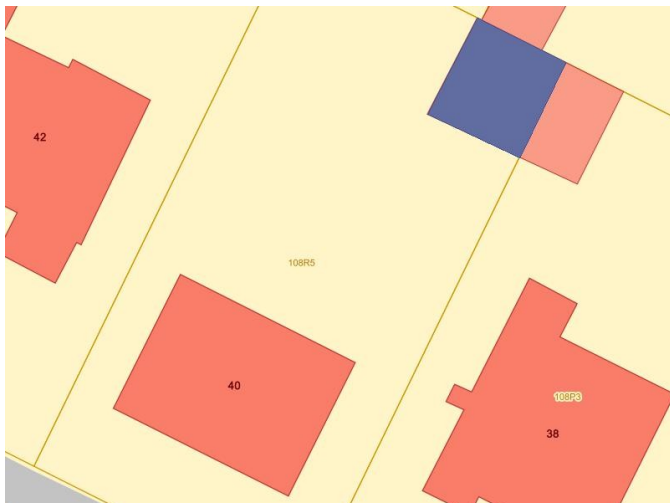
## Zone 2: Bijgebouw

Tijdens de inspectie vastgesteld:

- 0 Asbestmaterialen
- 0 Beperkingen
- 0 Uitsluitingen
- 0 Roerende goederen
- 0 Puin, steenslag, (water)bodem
- 0 Adviezen
- 1 **Geen asbest**
