# Asbestinventarisatetest

Oude Antwerpsebaan 140, 2800 Mechelen

Attestnummer : **20260507-000525.000**

**Asbestveilig** (maar mogelijk niet asbestvrij)

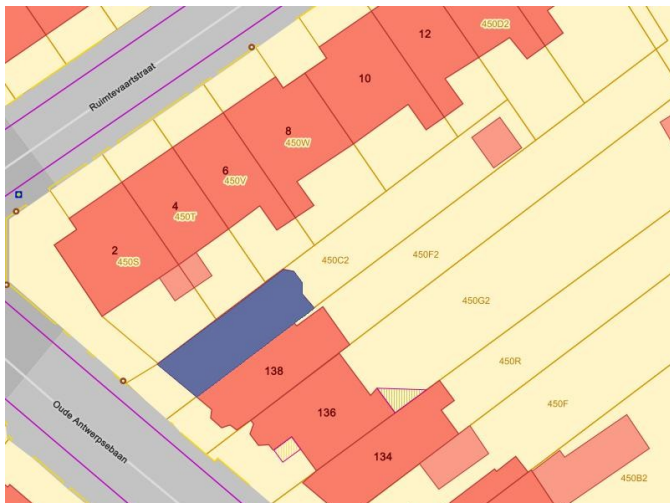
## Zone 1: Woning

Tijdens de inspectie vastgesteld:

- 0 Asbestmaterialen
- 1 **Beperking**
- 0 Uitsluitingen
- 0 Roerende goederen
- 0 Puin, steenslag, (water)bodem
- 1 **Advies**
- 1 **Geen asbest**

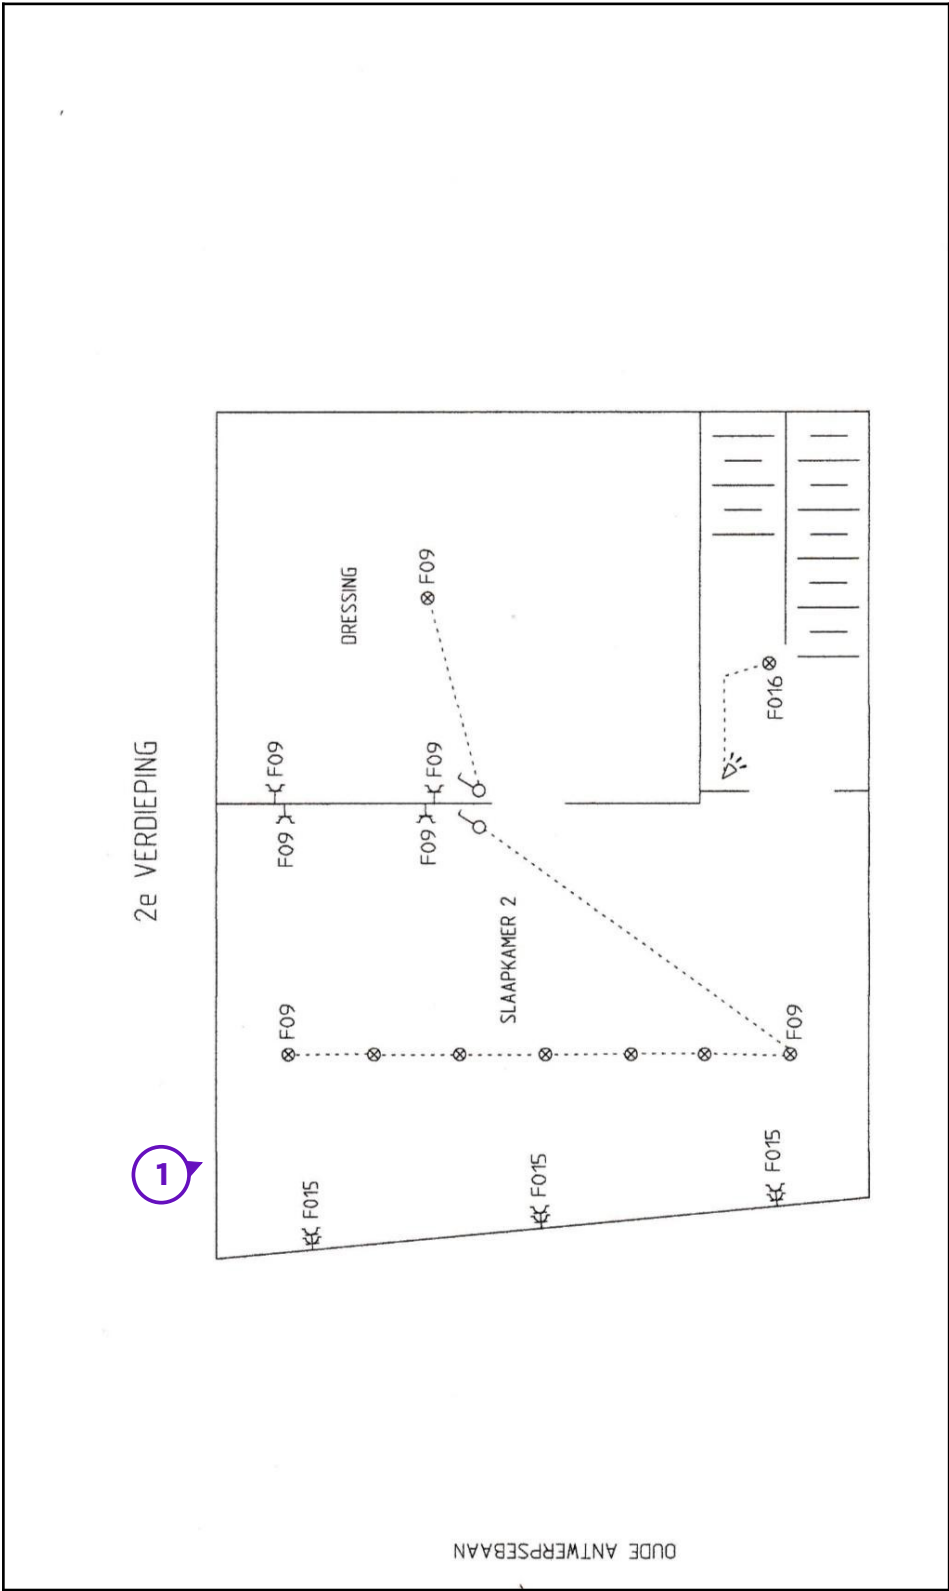
Plan 1.7: 2de

| 1. Schouw | Beperking | - |

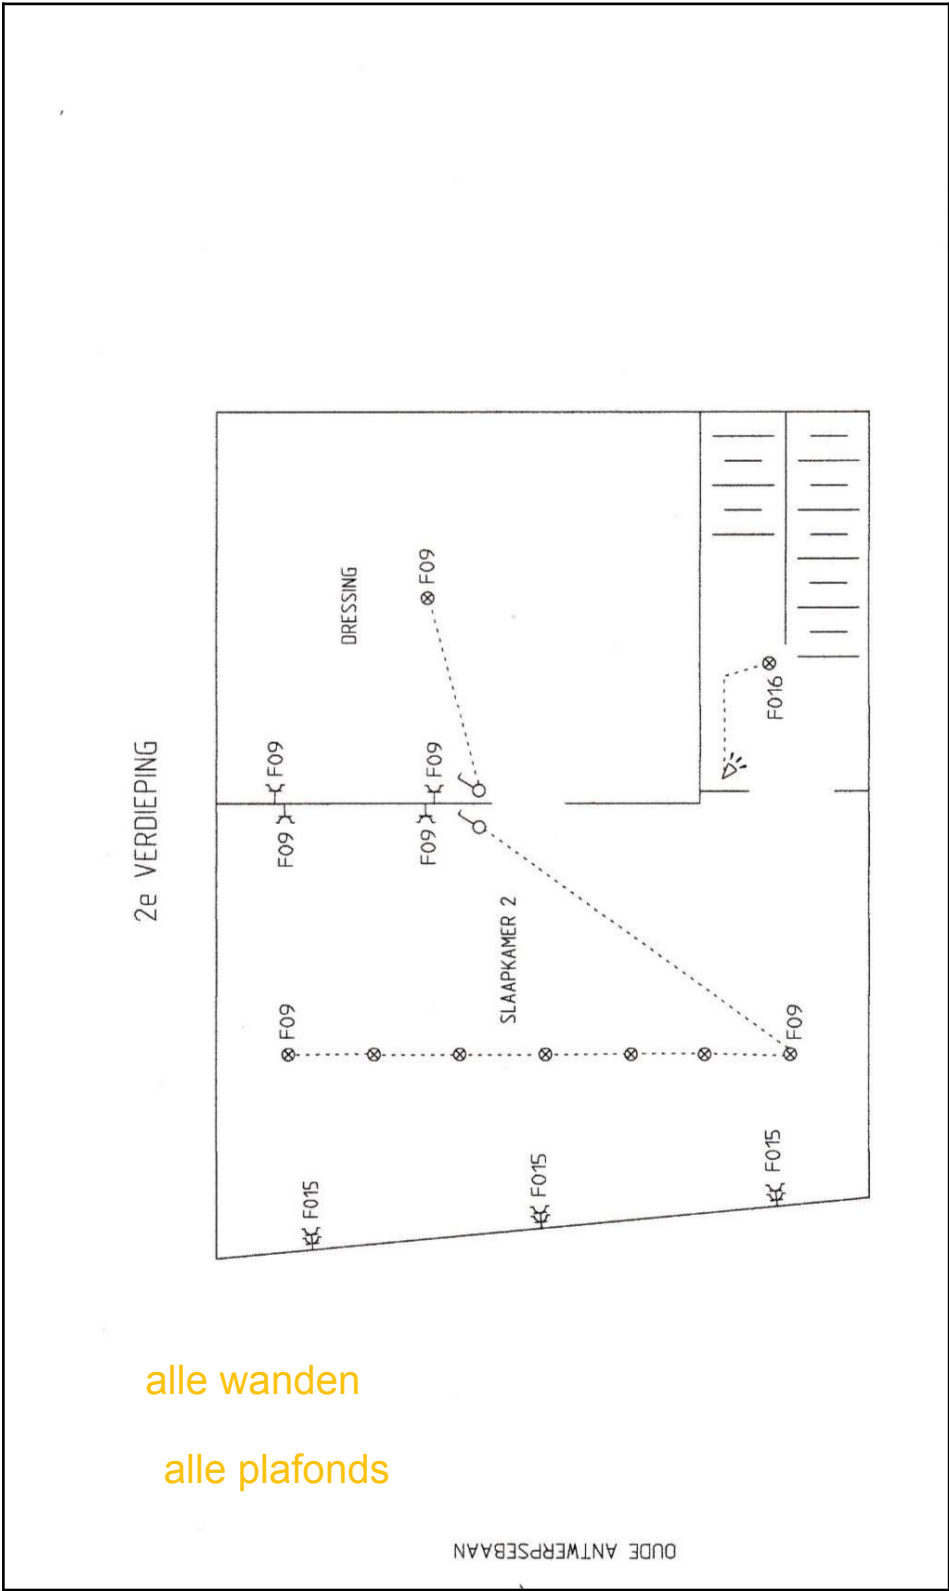
# Plan 1.8: 2de kopie

| 3. Pleisterwerk wanden | Geen asbest | - |

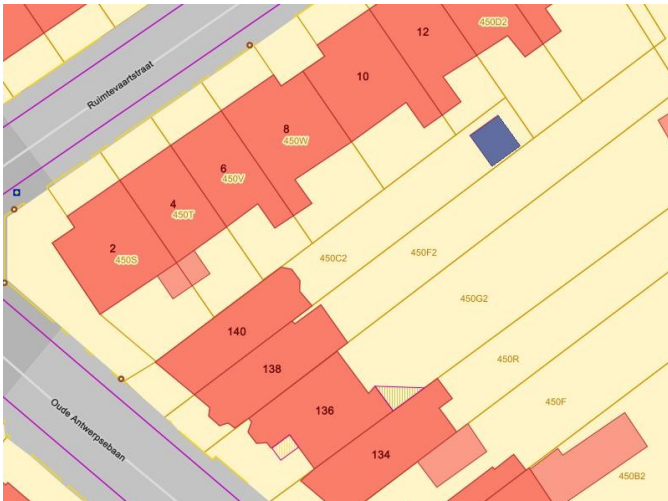
## Zone 2: Tuinhuis

Tijdens de inspectie vastgesteld:

- 0 Asbestmaterialen
- 0 Beperkingen
- 0 Uitsluitingen
- 0 Roerende goederen
- 0 Puin, steenslag, (water)bodem
- 0 Adviezen
- 0 Geen asbest
