# Asbestinventarisatattest

Rekestraat 50, 9500 Geraardsbergen

Attestnummer : 20260904-000072.000

Uitgegeven op : 04.09.2026

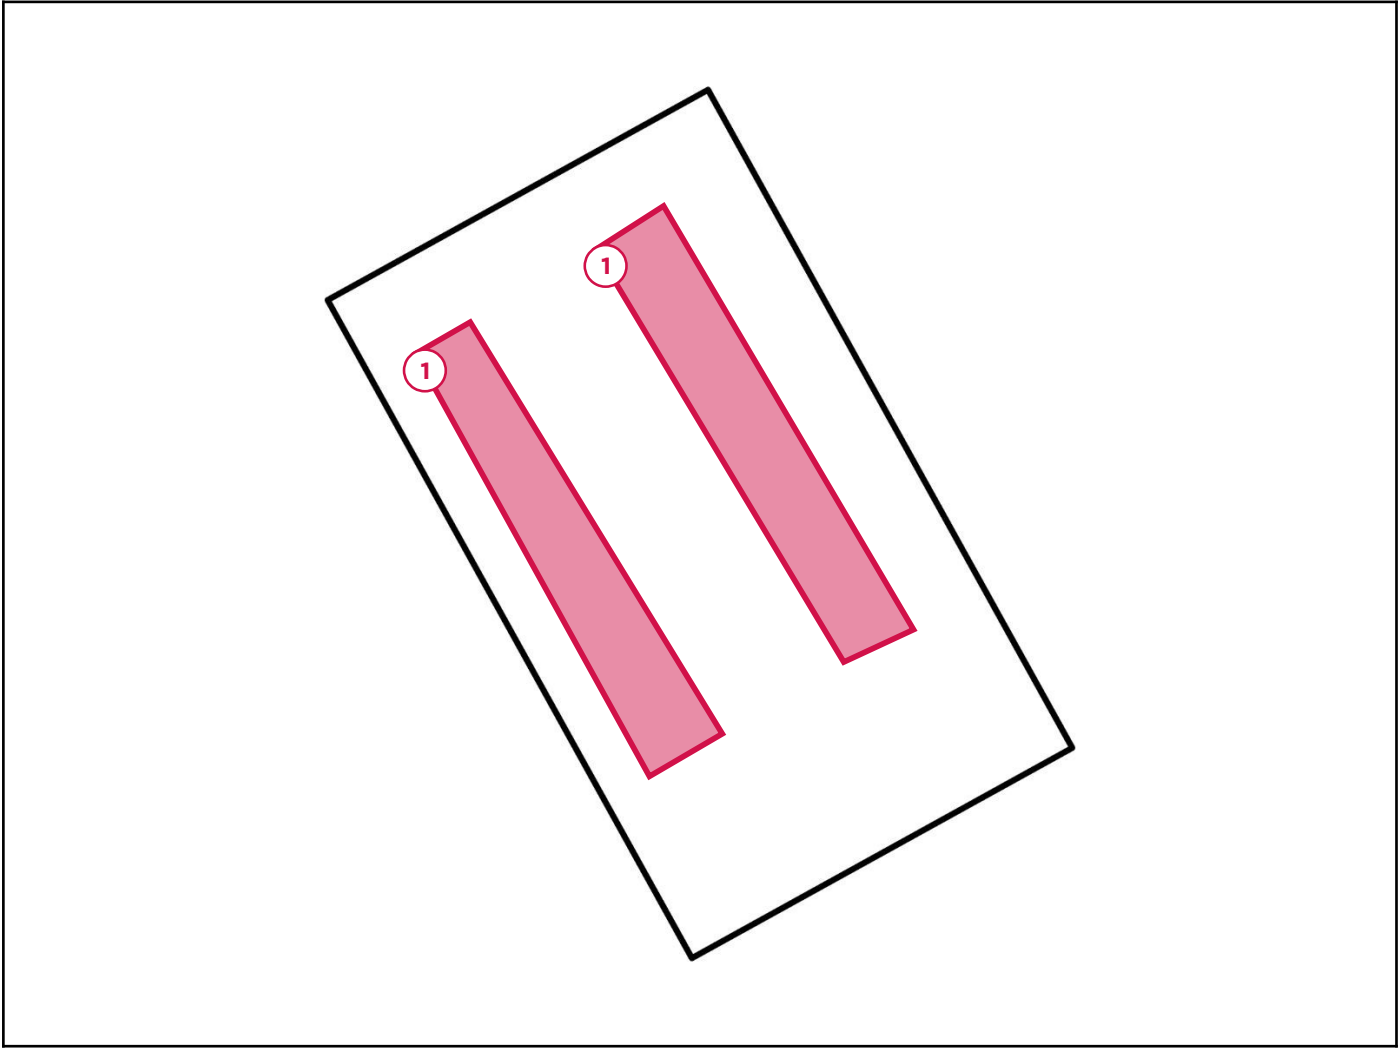
# Plan 2.1: Carport plan

| Beschrijving | Type | Actie |
|---|---|---|
| 1. Afval bitumen | Asbestmateriaal | Dringend verwijderen |
