# Asbestinventarisat attest

Edingsesteenweg 21, 1730 Asse

Attestnummer : 20260811-000013.000

Uitgegeven op : 11.08.2026

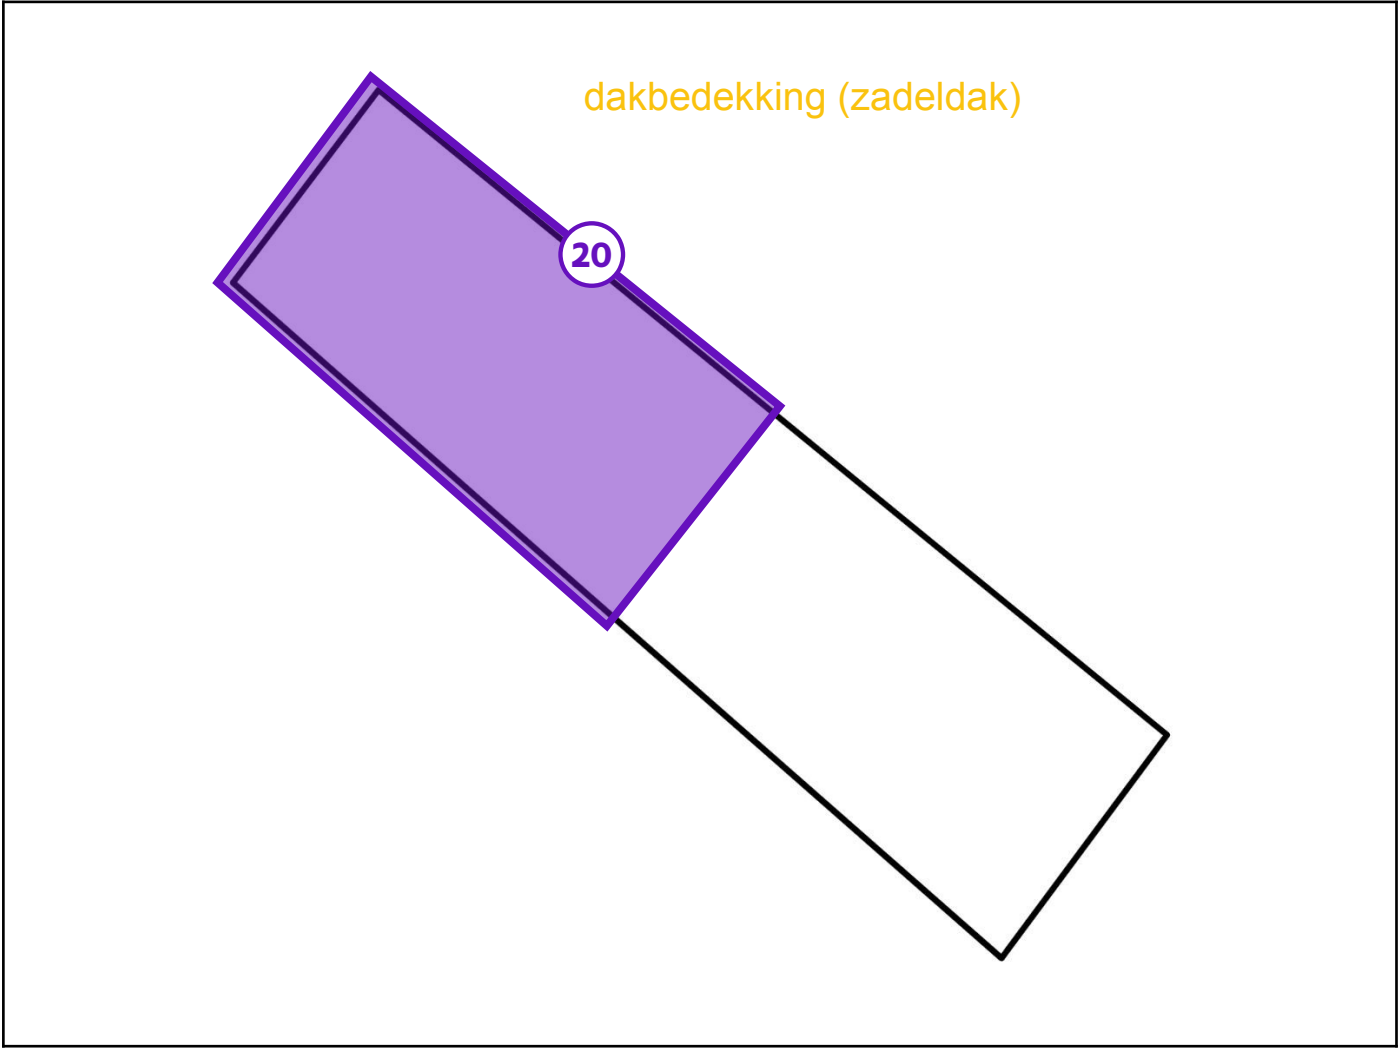
# Plan 1.2: Woning plan

| Beschrijving | Type | Actie |
|---|---|---|
| 20. Dakbedekking woning niet verdacht. | Overige ruimte of materiaal | - |

| Beschrijving | Notitie | Terug te vinden op plannen |
|---|---|---|
| Fiche 20: Dakbedekking woning niet verdacht. | De dakbedekking wordt gecontroleerd. deze bestaat uit dakpannen en bevat geen asbest verdachte materialen. | Plan 1.2: Woning plan |

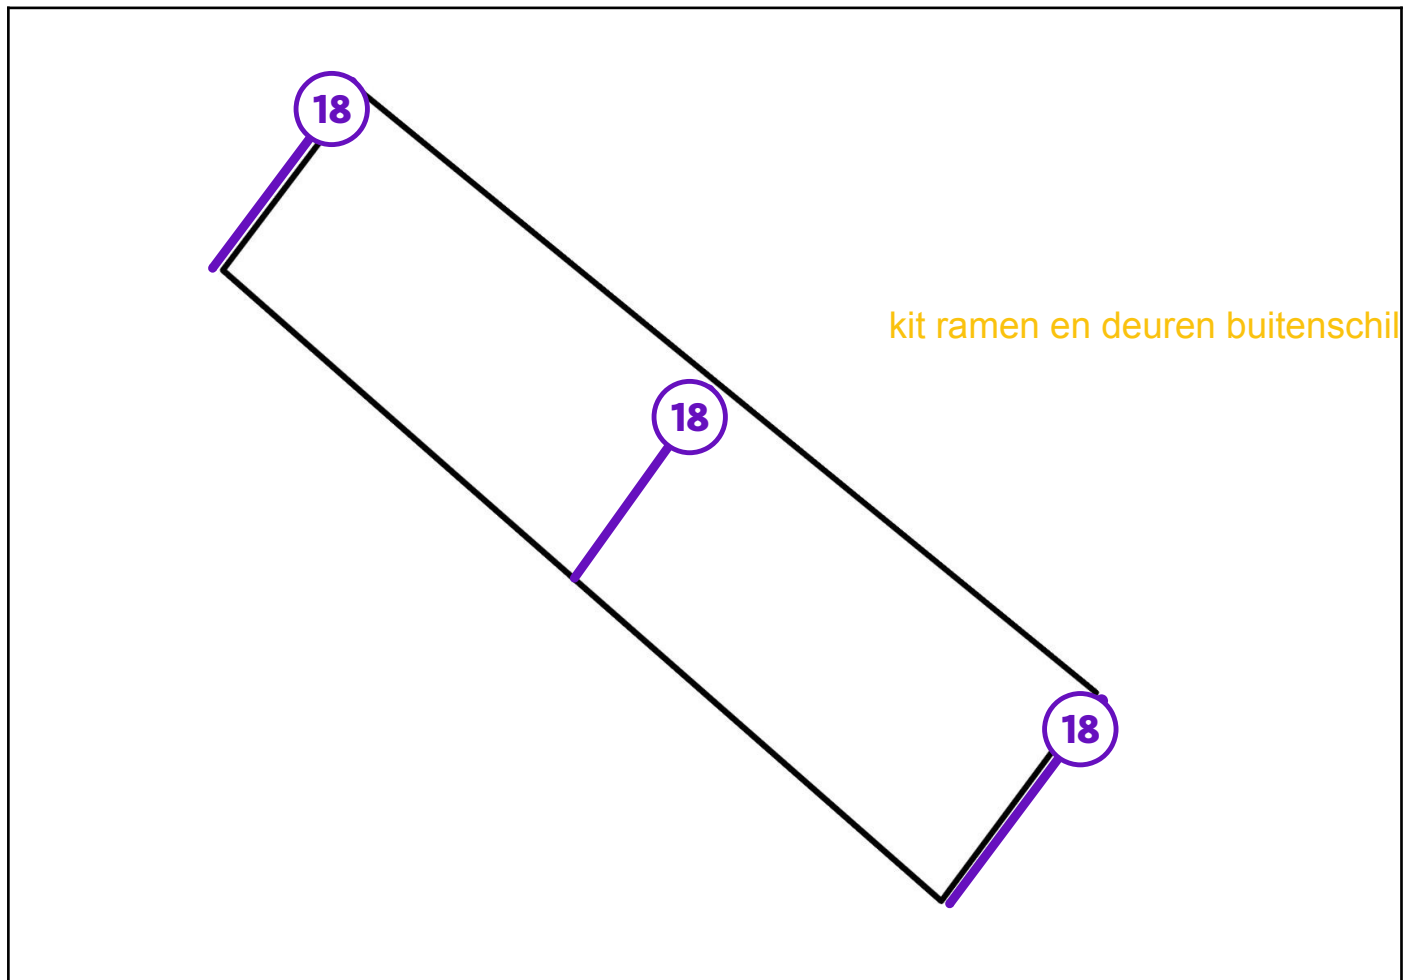
## Plan 1.5: Woning plan

| Beschrijving | Type | Actie |
|---|---|---|
| 18. Kit ramen en deuren buitenschil | Overige ruimte of materiaal | - |

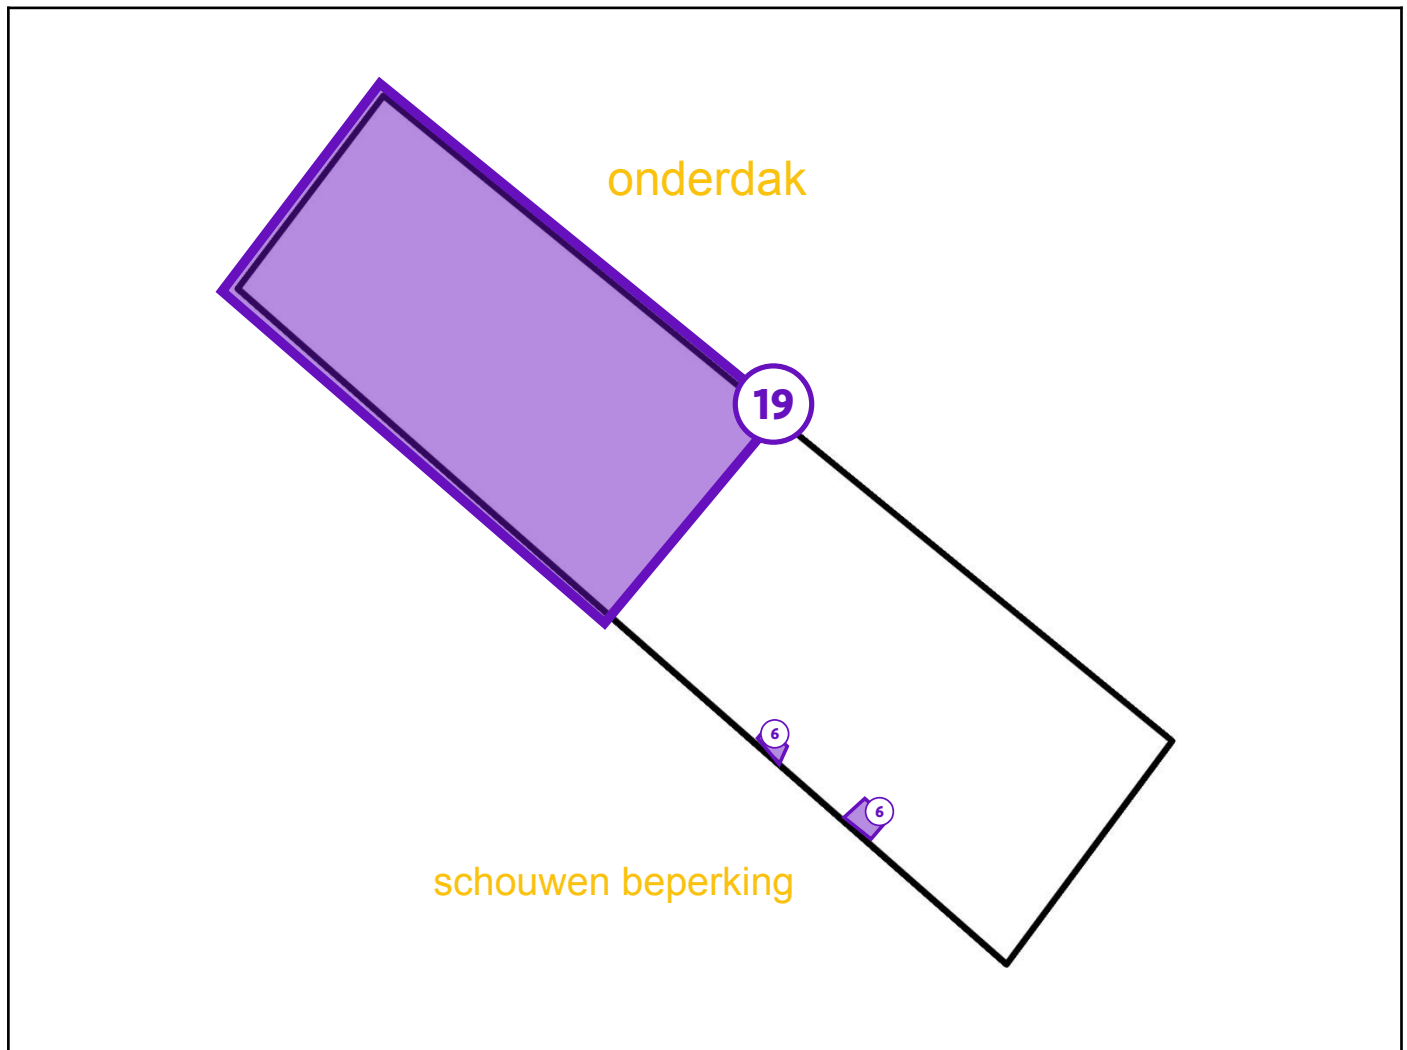
## Plan 1.11: Woning plan

| Beschrijving | Type | Actie |
|---|---|---|
| 19. Onderdak zadeldak niet verdacht | Overige ruimte of materiaal | - |

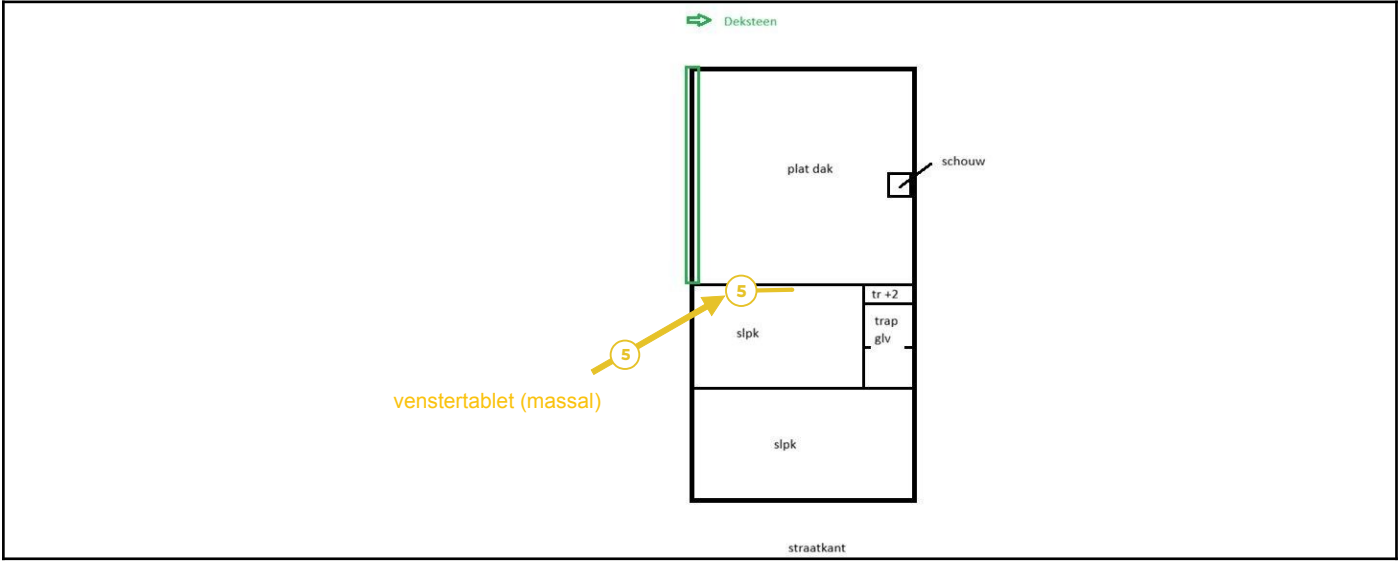
# Plan 1.16: Schets V+1

| Beschrijving | Type | Actie |
|---|---|---|
| 5. Venstertablet binnen (massal) | Asbestmateriaal | Zorgvuldig beheren |

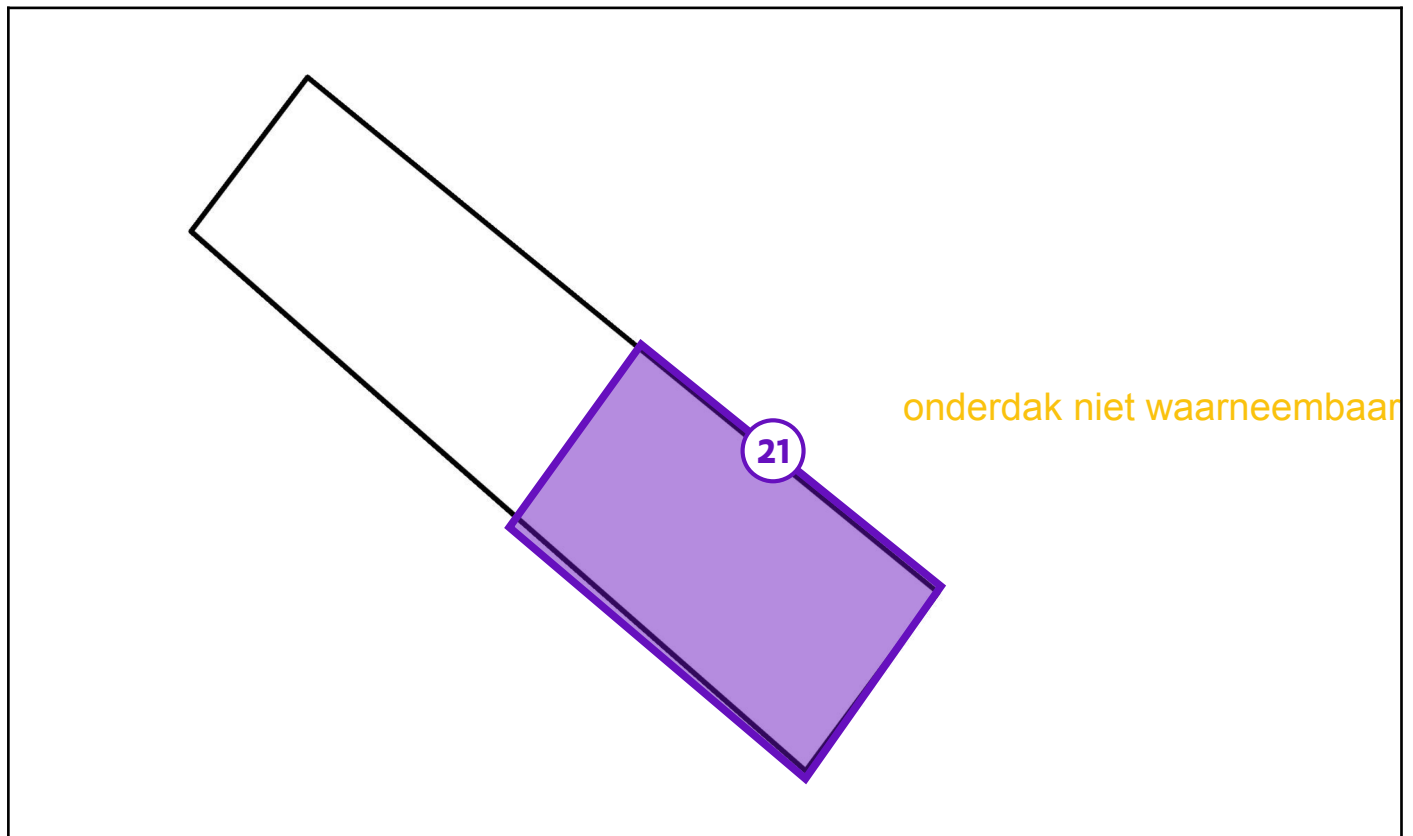
## Plan 1.17: Woning plan

| Beschrijving | Type | Actie |
|---|---|---|
| 21. Onderdak plat dak niet waarneembaar | Overige ruimte of materiaal | - |

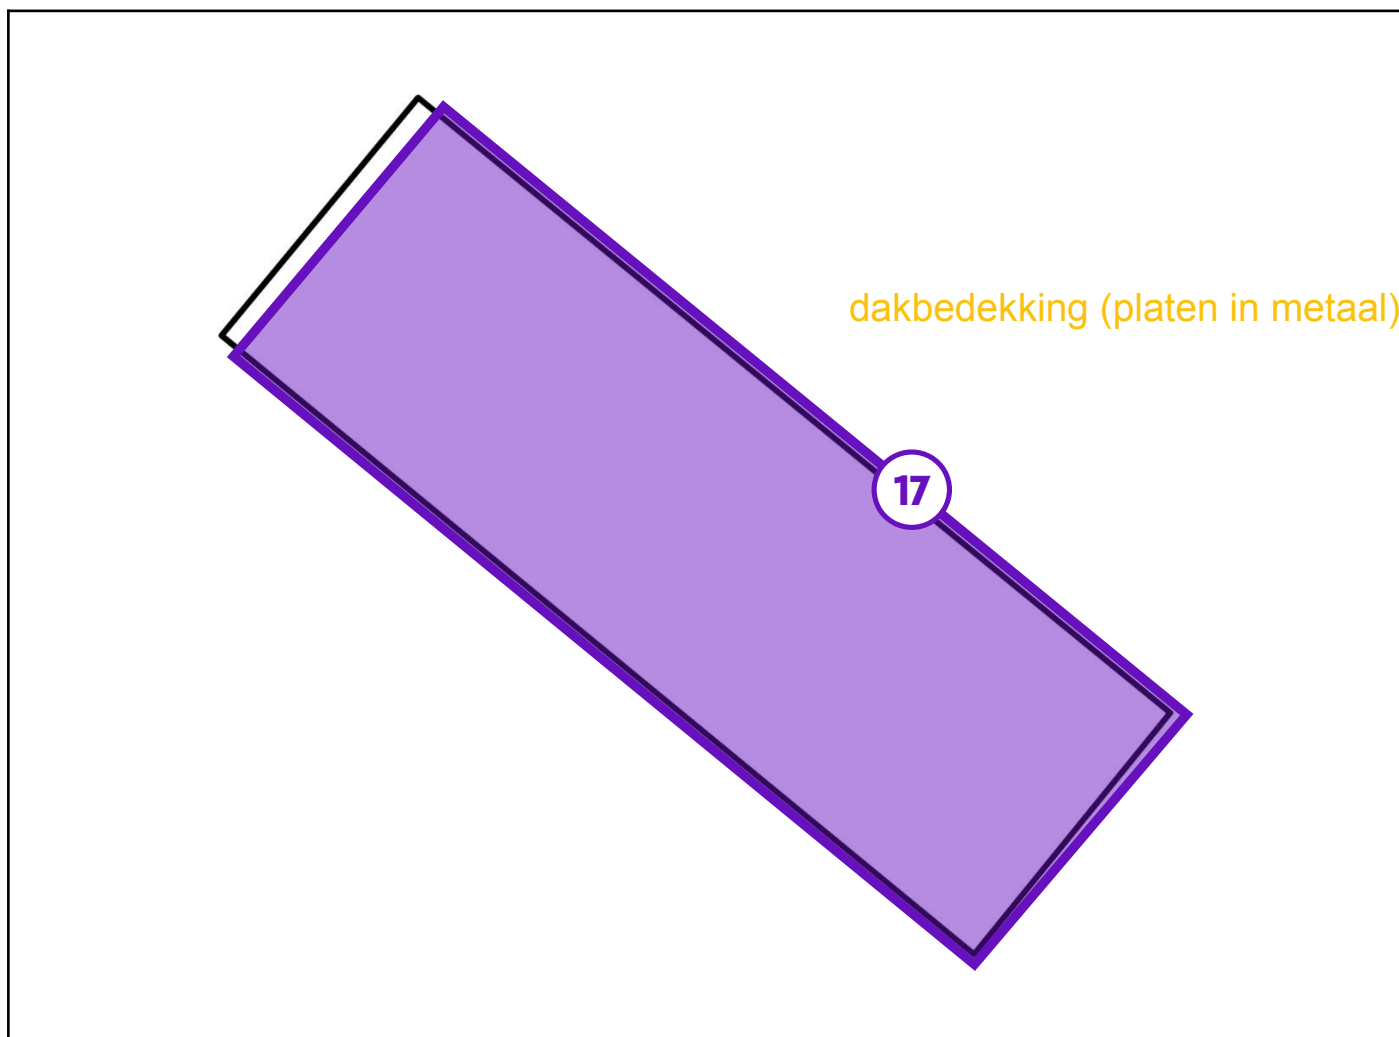
## Plan 2.1: Garage plan

| Beschrijving | Type | Actie |
|---|---|---|
| 17. Dakbedekking garage niet verdacht. | Overige ruimte of materiaal | - |

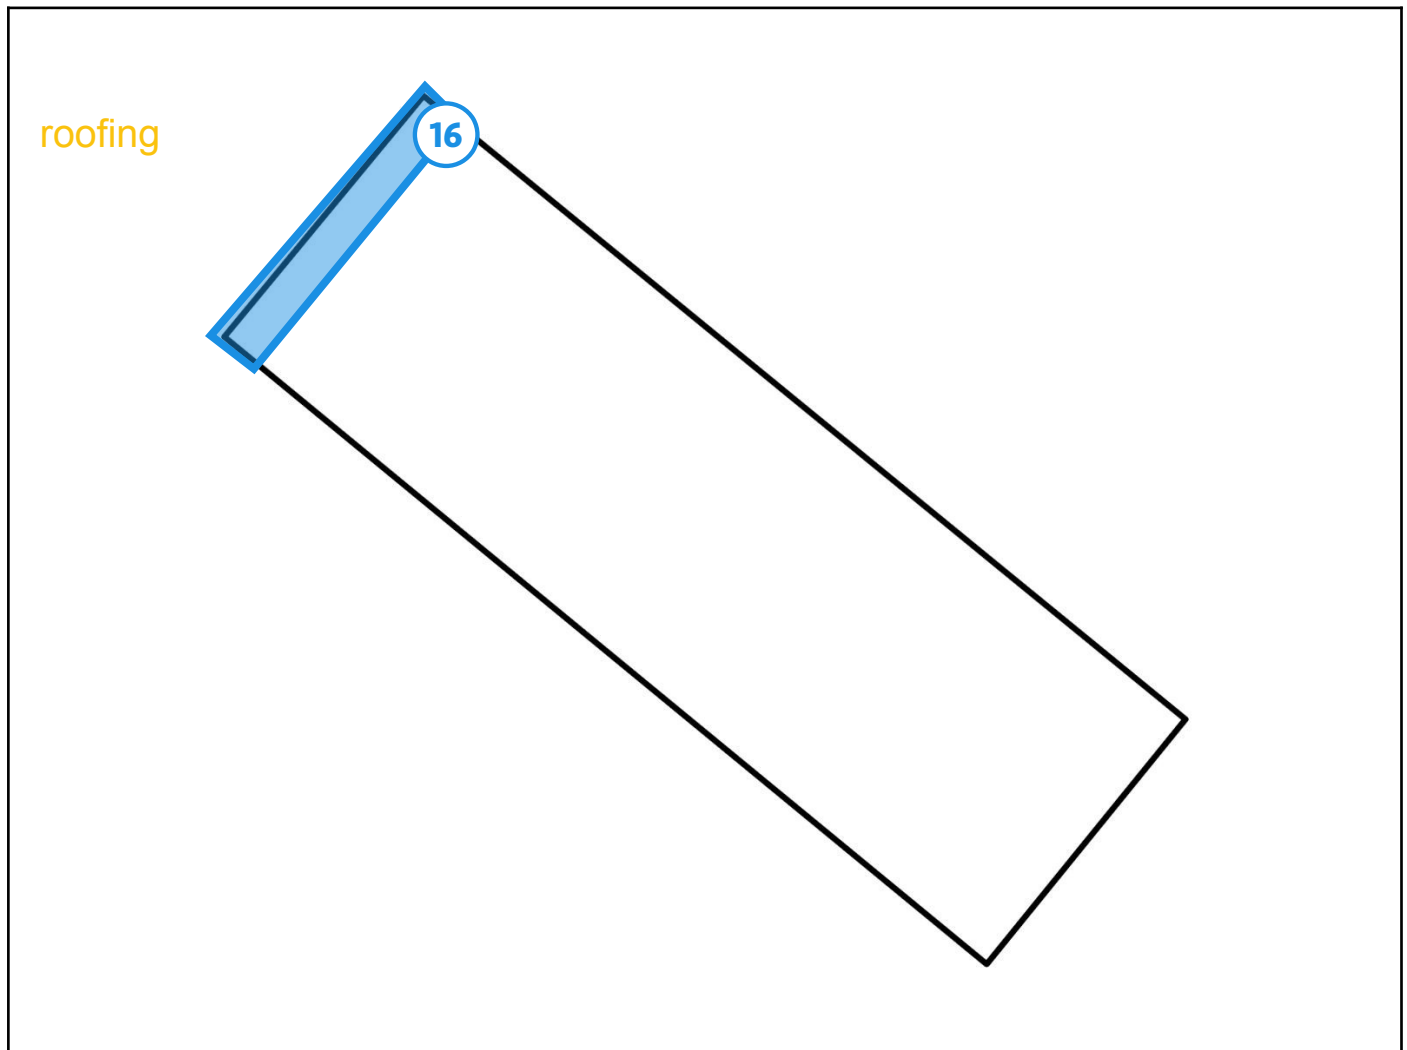
## Plan 2.2: Garage plan

| Beschrijving | Type | Actie |
|---|---|---|
| 16. Roofing (met staalname) | Geen asbest | - |

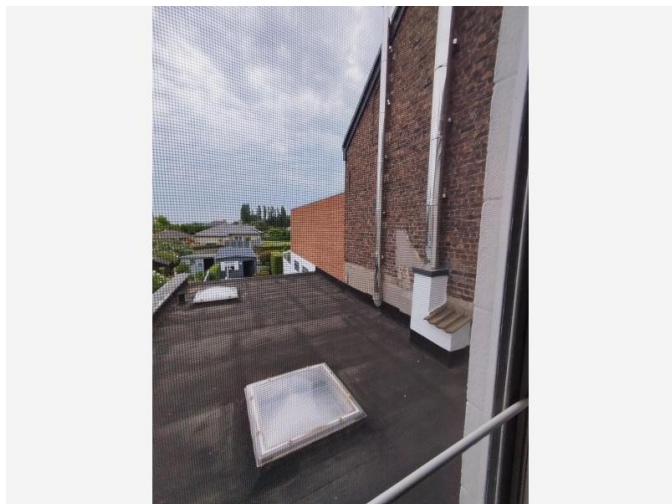
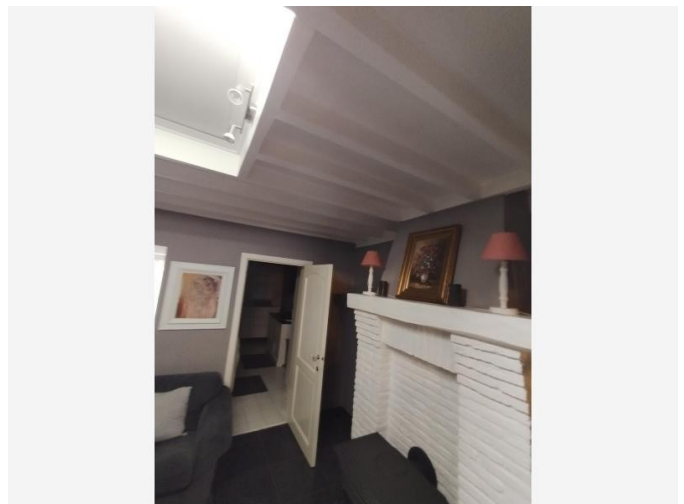
### Fiche 21: Onderdak plat dak niet waarneembaar

| Beschrijving | Notitie | Terug te vinden op plannen |
|---|---|---|
| Fiche 21: Onderdak plat dak niet waarneembaar | Het onderdak is zonder destructief onderzoek niet waarneembaar. (roofing en afgewerkte plafonds) | Plan 1.17: Woning plan |
