# Asbestinventarisatetest

Verzoeningstraat 16, 2140 Antwerpen

Attestnummer : 20260817-000131.000

# Zone 1: Hoofdgebouw

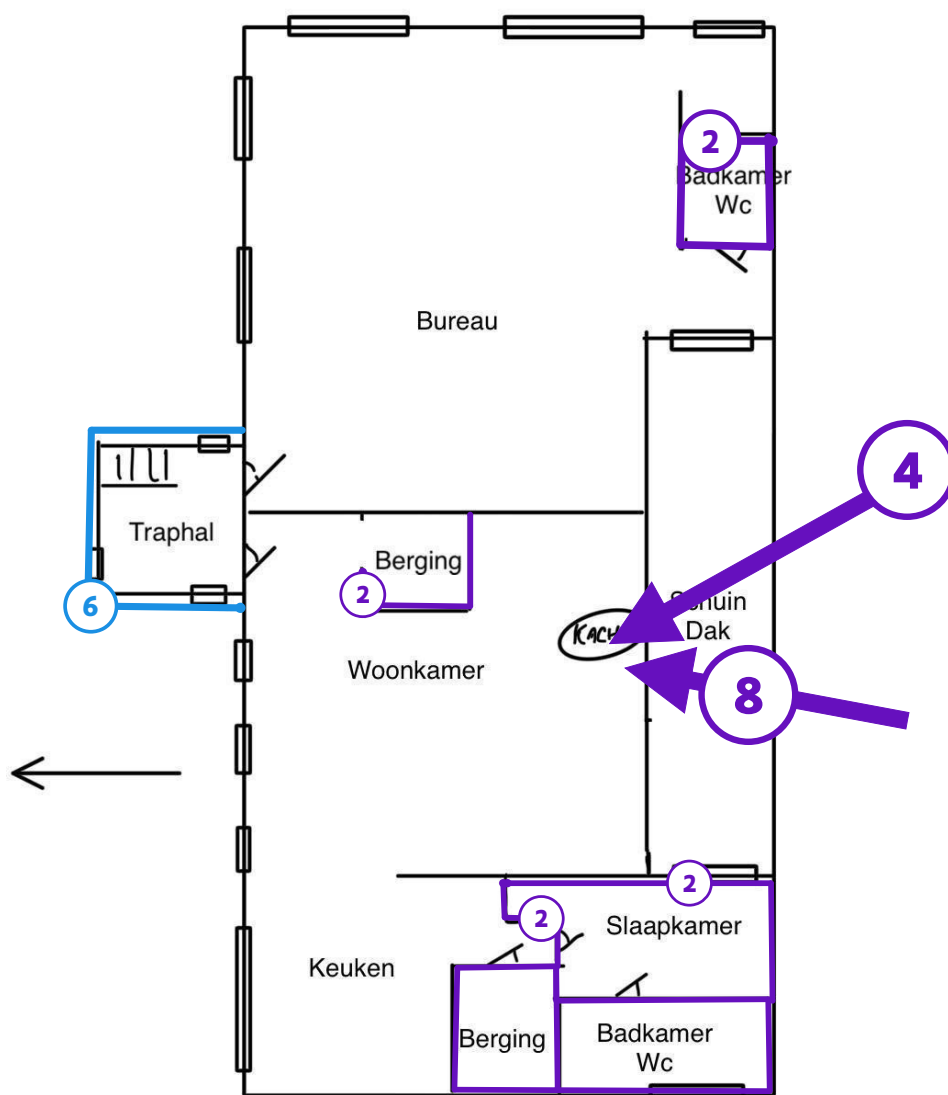
## Plan 1.2: Verdieping +1

Geen verdachte kit aangetroffen  
Geen pleisterwerk aangetroffen  
Geen verdachte vloerbedekking aangetroffen

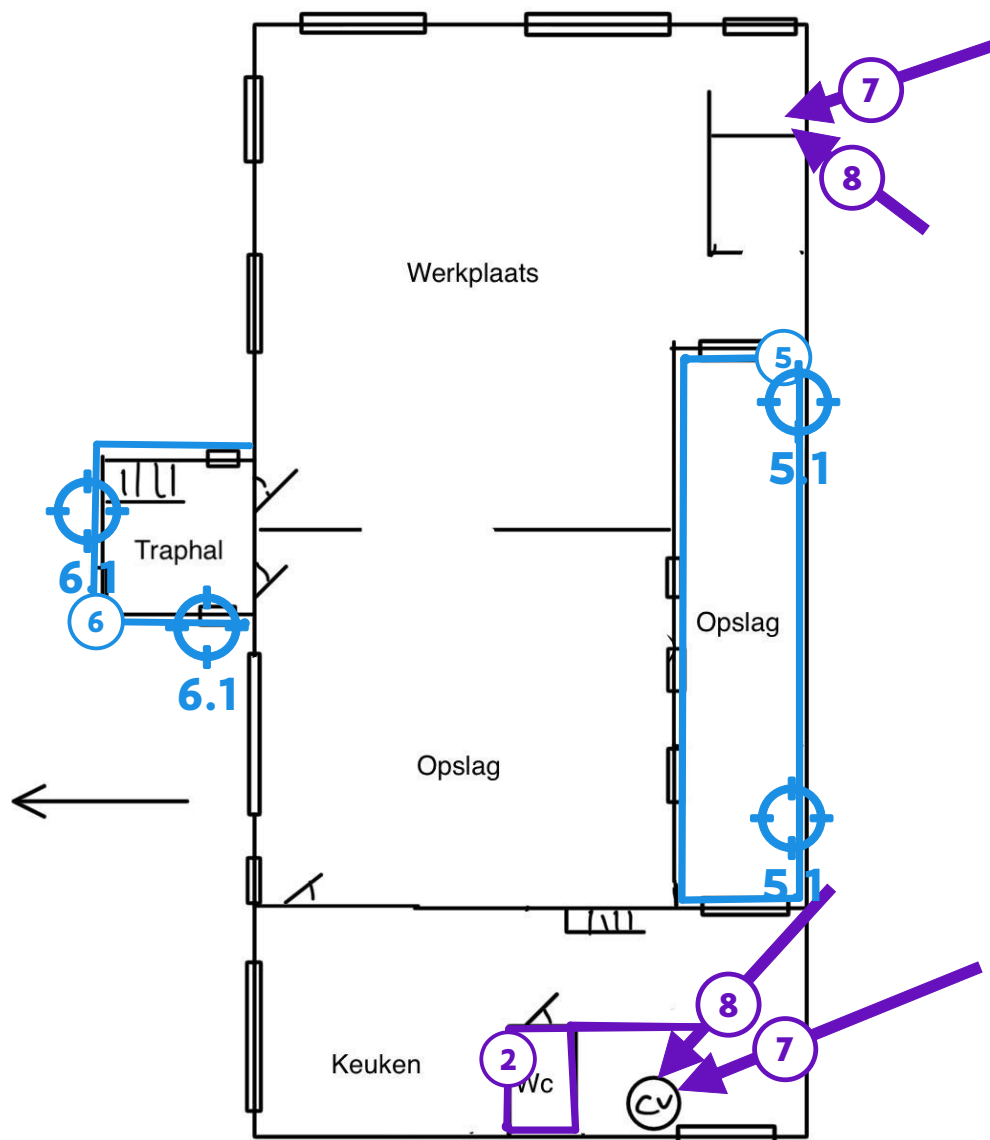
## Plan 1.3: Gelijkvloers

Geen verdachte vloerbedekking aangetroffen  
Geen verdachte kit aangetroffen  
Geen pleisterwerk aangetroffen
